PROGETTO:	Studio di Microzonazione Sismica del territorio comunale di Moglia (MN)
LOCALITA':	Moglia (MN)

PROVA TROMOGRAFICA MGLA5

EN GEO S.r.l. ENGINEERING GEOLOGIST	Elaborato	Data	Agg.	Pag.
	Report indagine tromografica MGLA5	Dicembre 2013	0	1 di 6

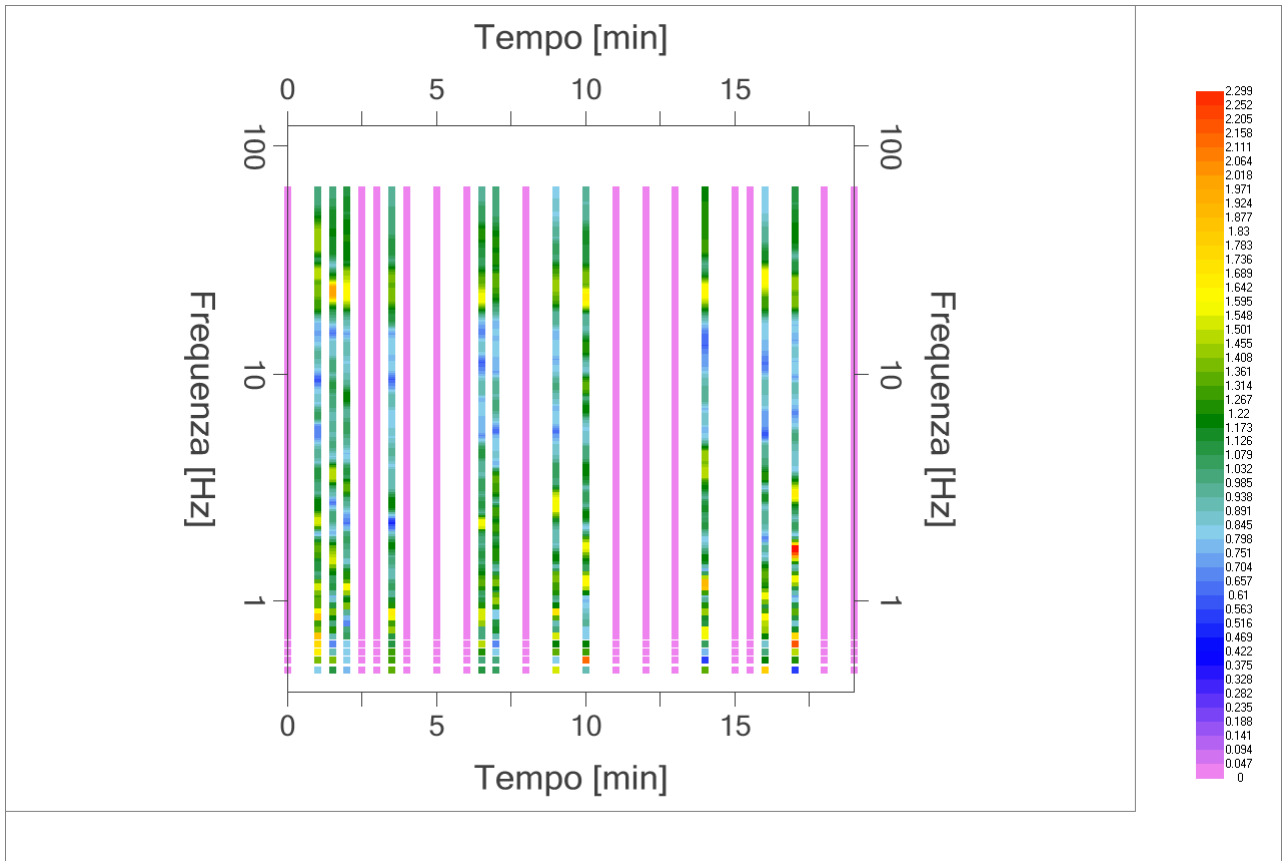
Mapa della stazionarietà degli spettri

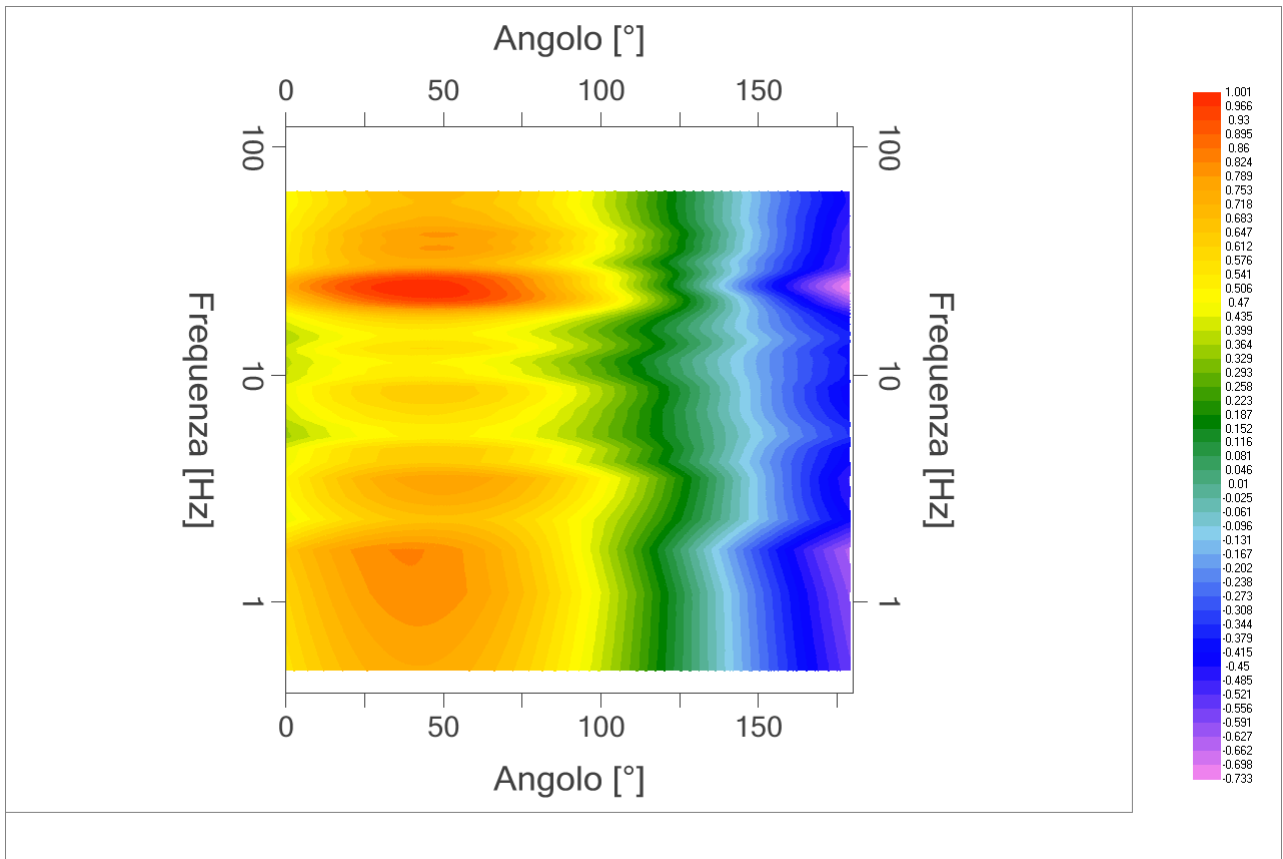
DIREZIONALITA' H/V

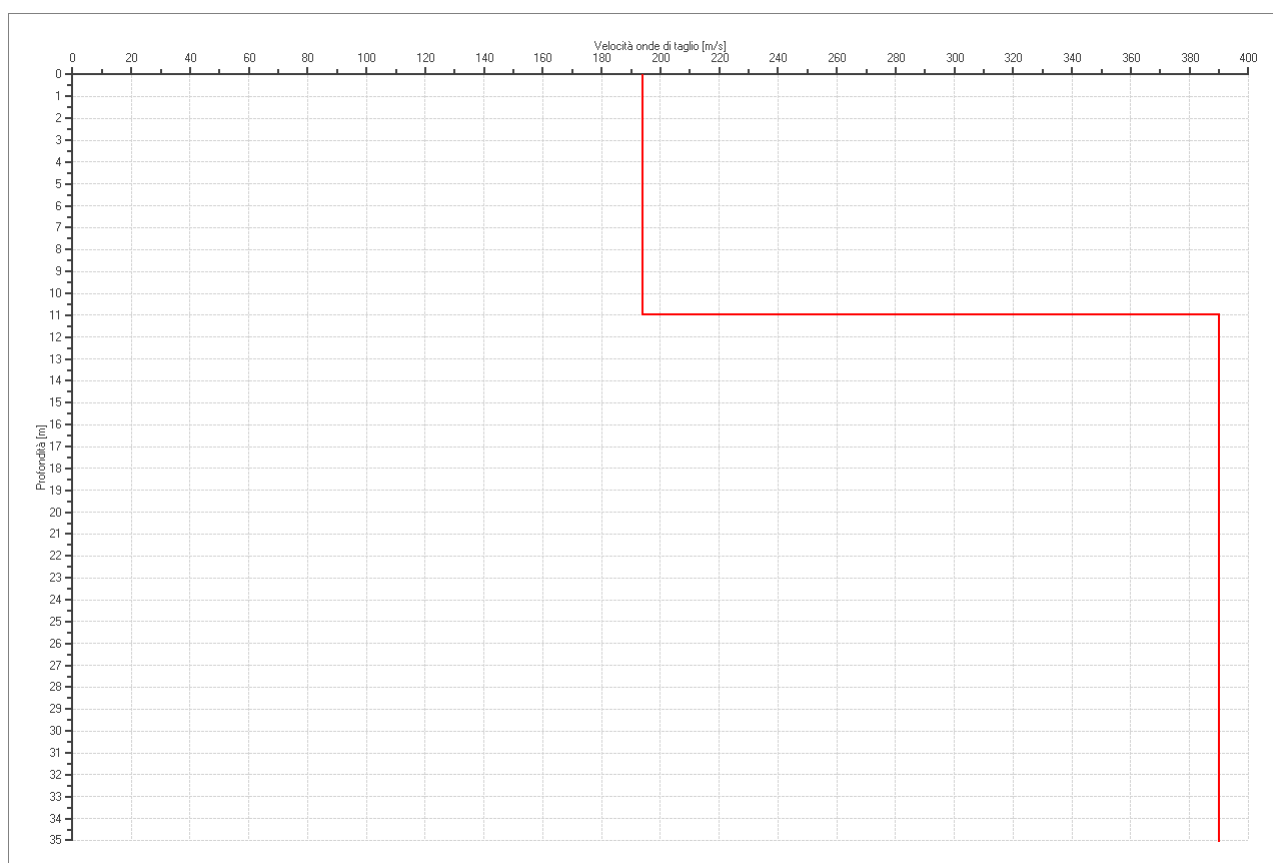
Modello stratigrafico

Numero strati: 4
 Frequenza del picco dell'ellitticità: 1.20 Hz
 Valore di disadattamento: -1.00
 Valore Vs30: **284.58 m/s**

Strato	Profondità [m]	Spessore [m]	Peso per Unità di Vol. [kN/m ³]	Coeff. di Poisson	Velocità onde di taglio [m/s]
1	0	11	18	0.35	194
2	11	42	19	0.35	390
3	53	68	20	0.35	570
4	121	1	20	0.35	780

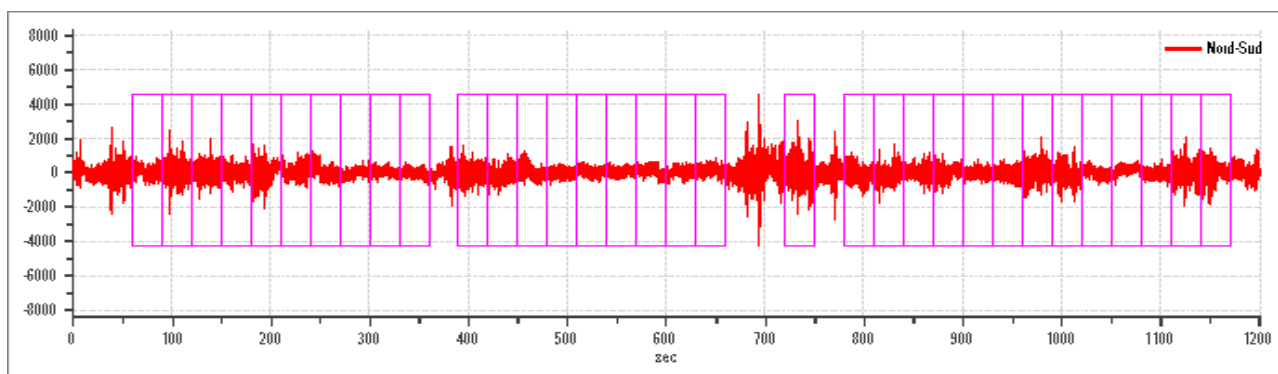
Traccia e finestre selezionate in direzione Nord-Sud

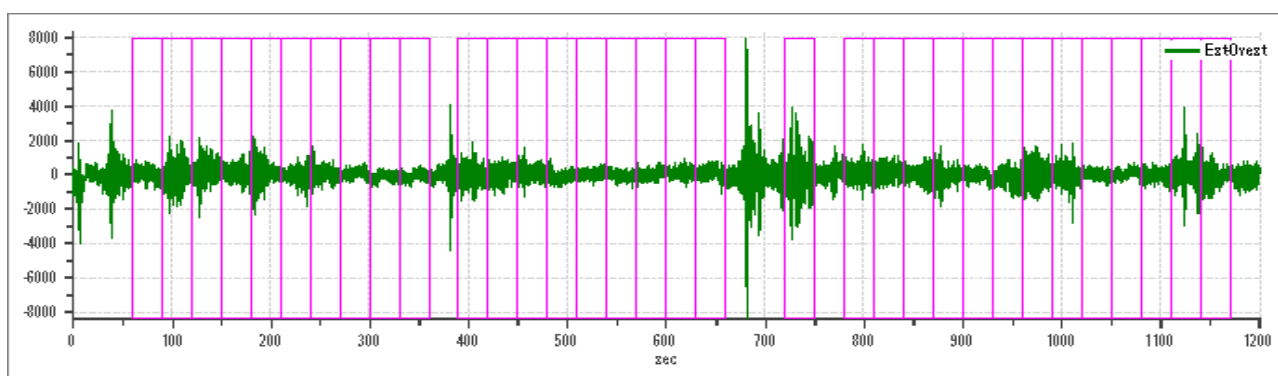
Traccia e finestre selezionate in direzione Est-Ovest

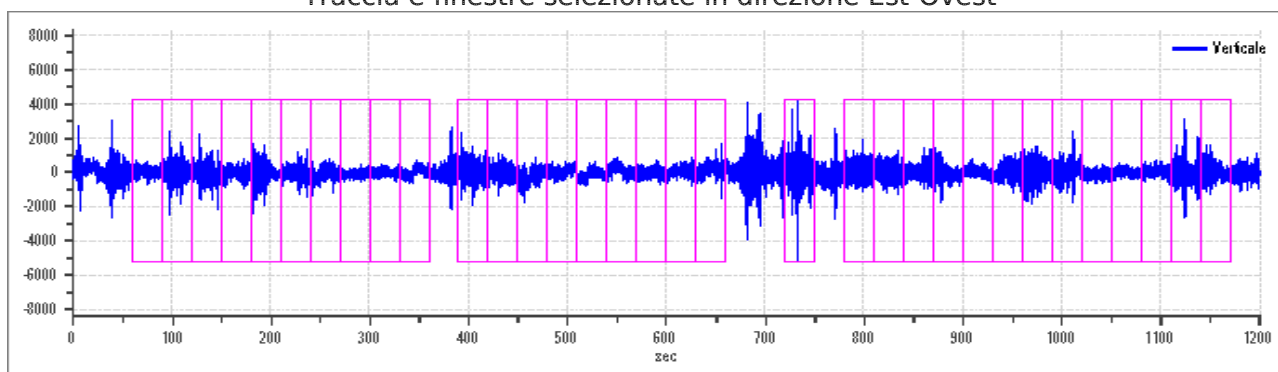
Traccia e finestre selezionate in direzione Verticale

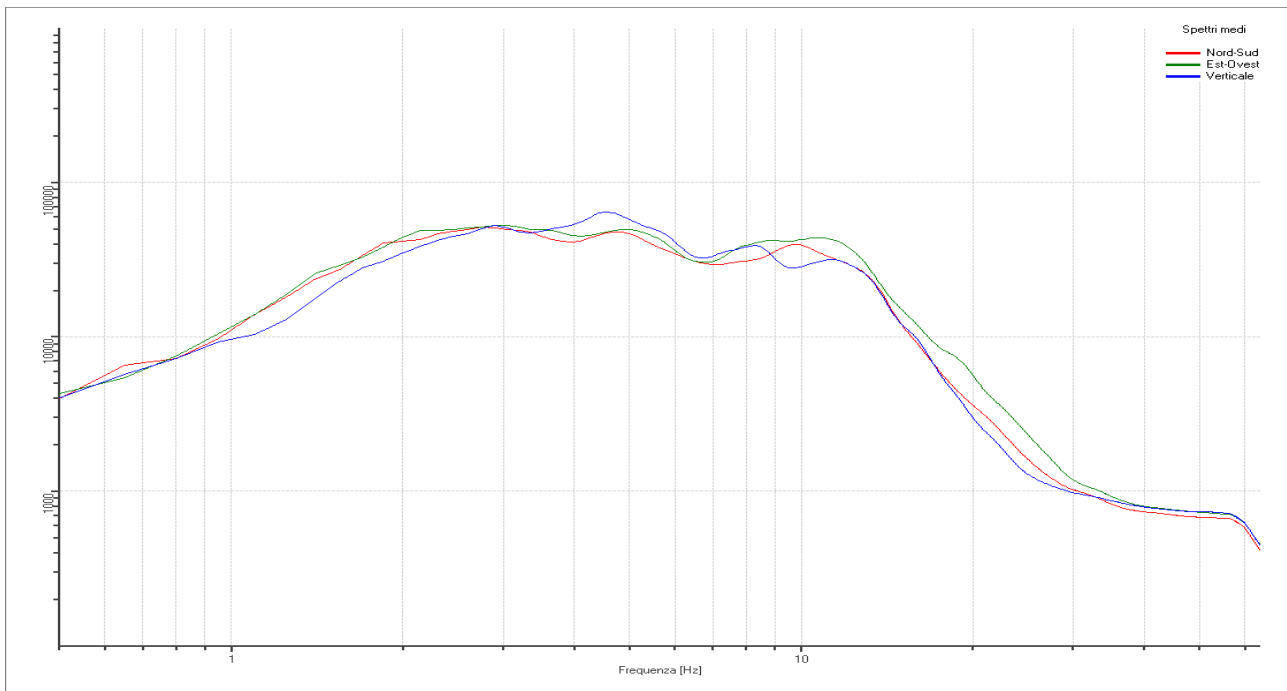
SPETTRI DELLE SINGOLE COMPONENTI

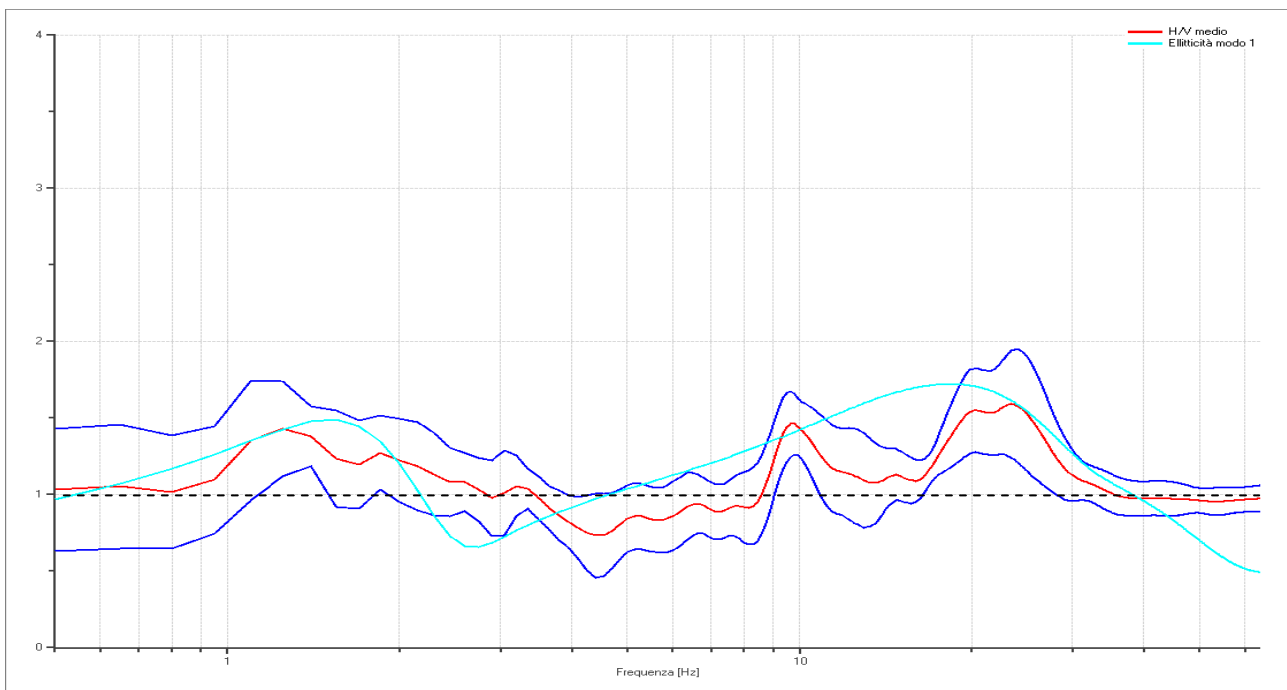
Frequenza del picco del rapporto H/V: 27.95 Hz \pm 0.14 Hz

Grafico rapporto spettrale H/V naturale con curva H/V sintetica

Picco H/V a 23.45 ± 0.22 Hz (nell'intervallo 0.50 - 64.0 Hz).

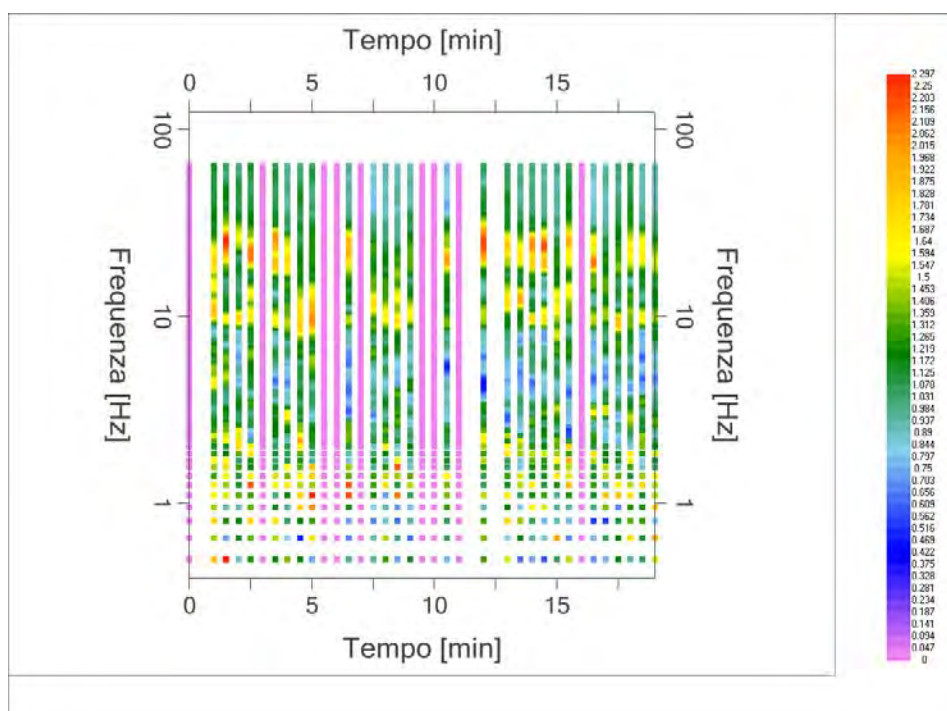
Mapa della stazionarietà degli spettri

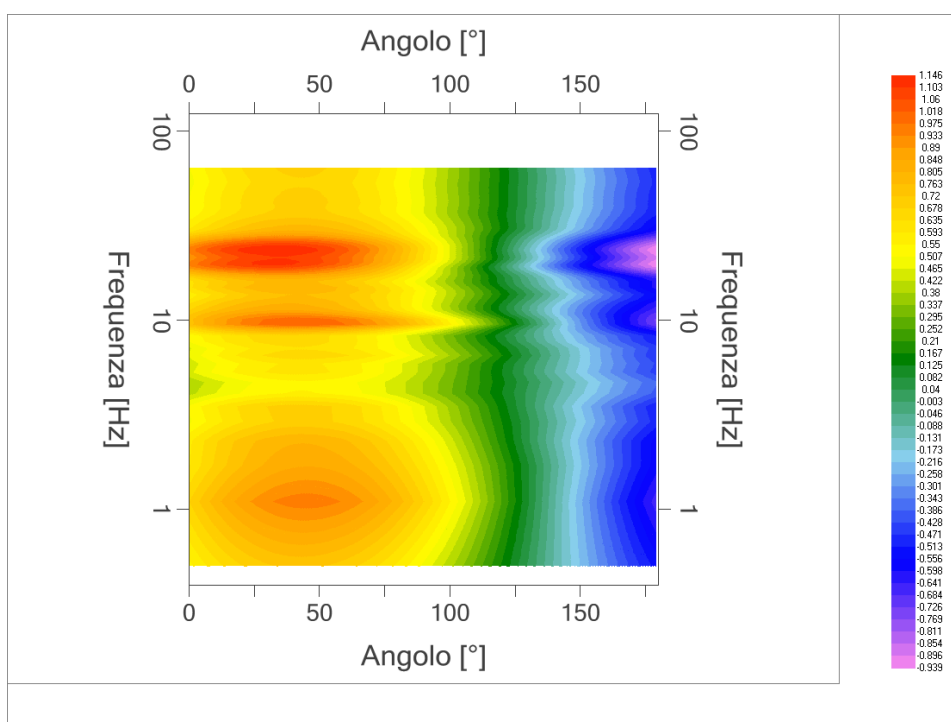
DIREZIONALITA' H/V

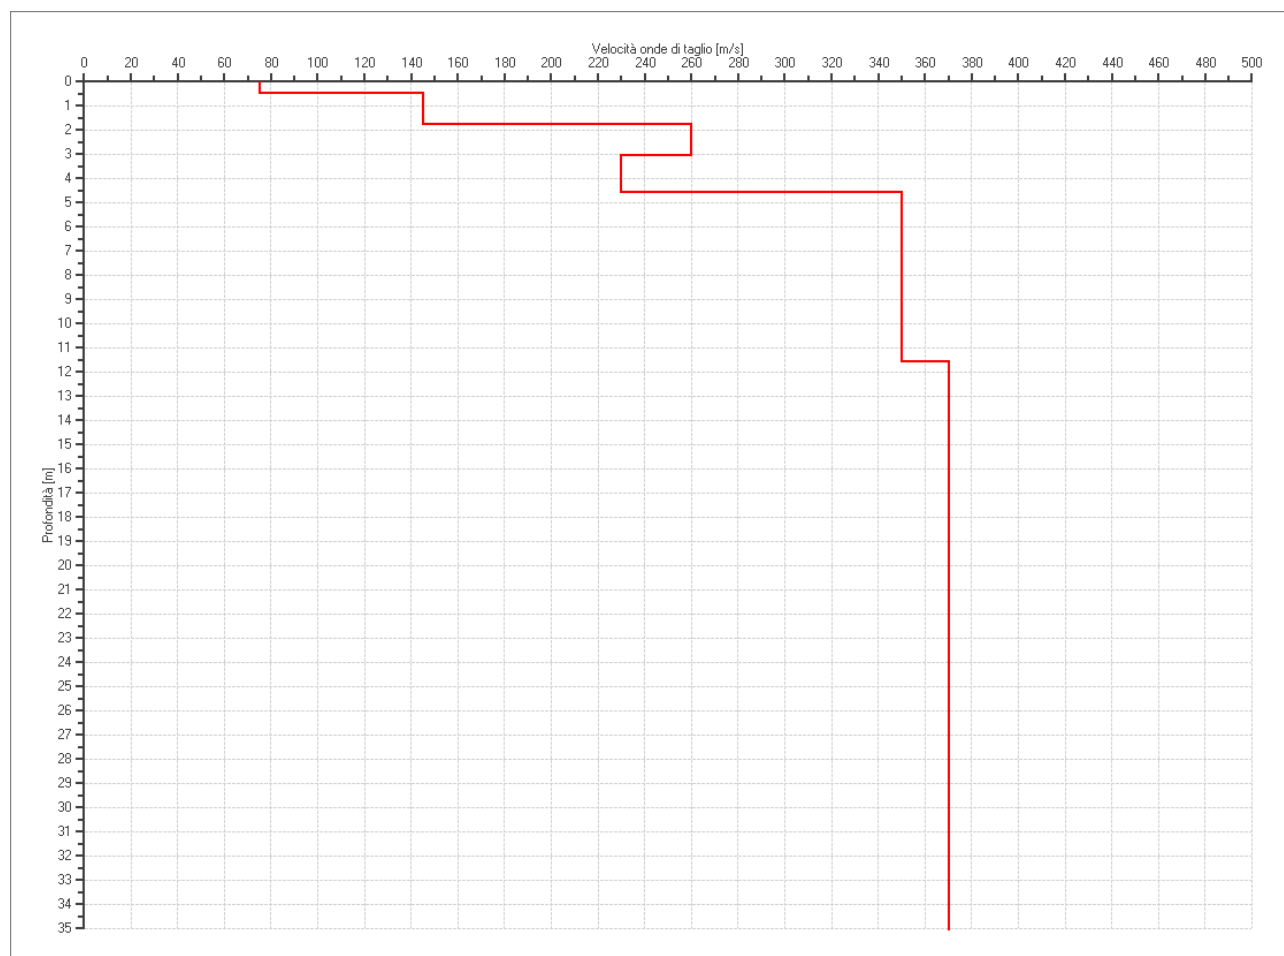
Numero strati: 8
 Frequenza del picco dell'ellitticità: 18.35 Hz
 Valore di disadattamento: -1.00
 Valore Vs30: **310.67 m/s**

Strato	Profondità [m]	Spessore [m]	Peso per Unità di Vol. [kN/m ³]	Coeff. di Poisson	Velocità onde di taglio [m/s]
1	0	0.47	18	0.35	75
2	0.47	1.3	18	0.35	145
3	1.77	1.3	18	0.35	260
4	3.07	1.5	18	0.35	230
5	4.57	7	18	0.35	350
6	11.57	45	19	0.35	370
7	56.57	120	19	0.35	780
8	176.57	100	19	0.4	930

PROFILO DELLE VELOCITÀ DELLE ONDE DI TAGLIO

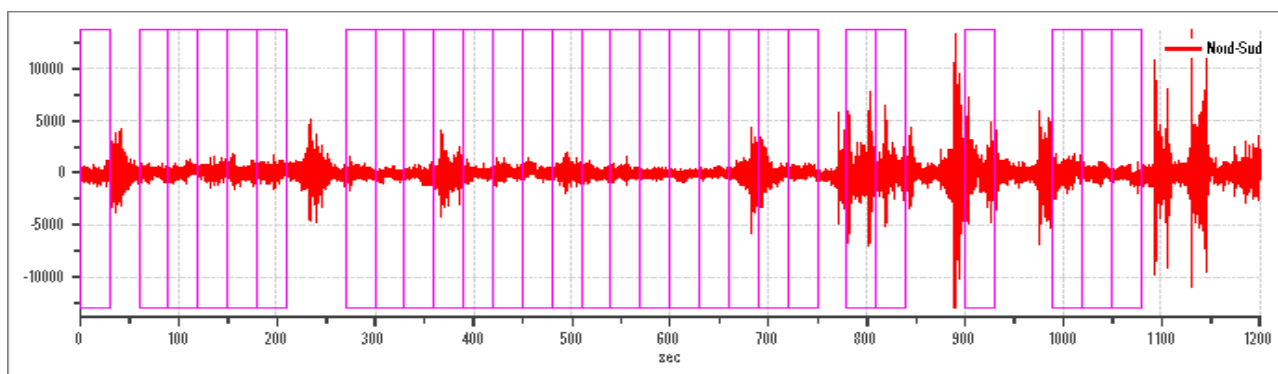
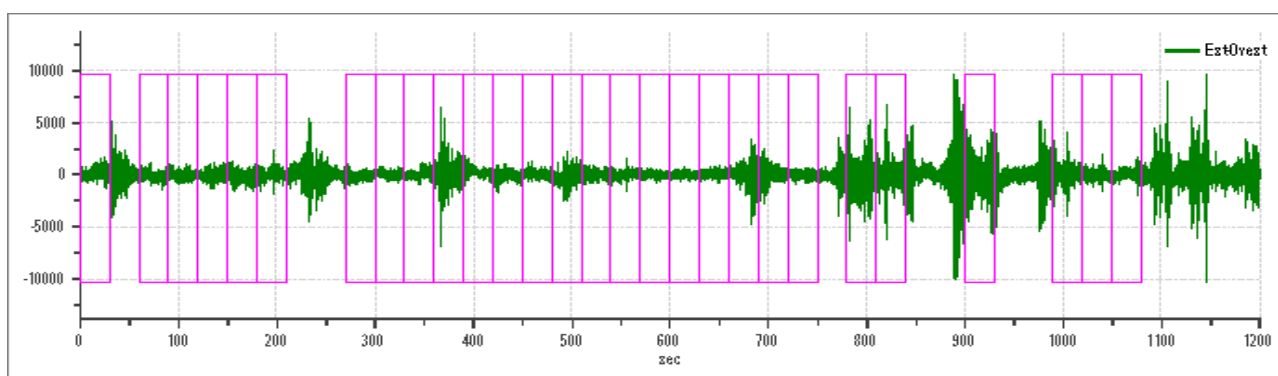
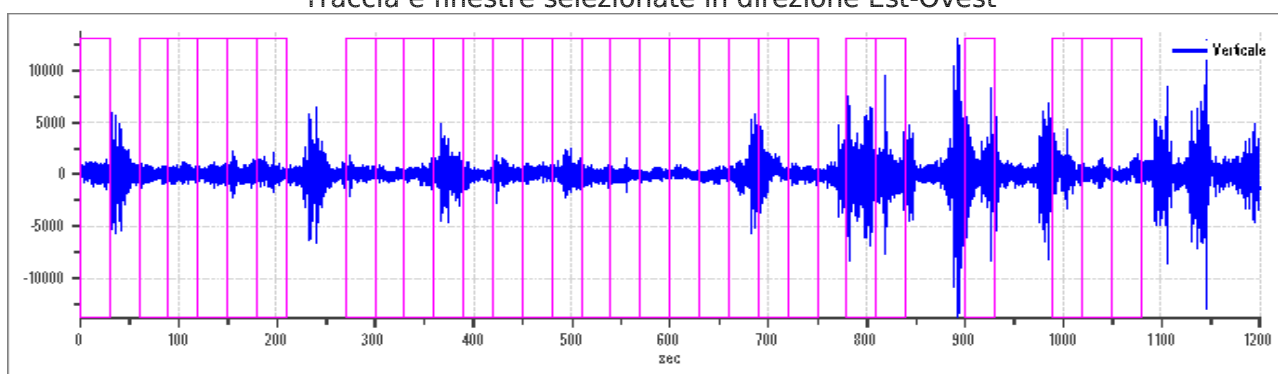
Numero totale finestre selezionate: 28
 Numero finestre incluse nel calcolo: 16
 Dimensione temporale finestre: 30.00 s
 Tipo di lisciamento: Konno & Ohmachi
 Percentuale di lisciamento: 10.00 %
 Coefficiente di banda: 40.00

Grafici tracce con finestre selezionate:

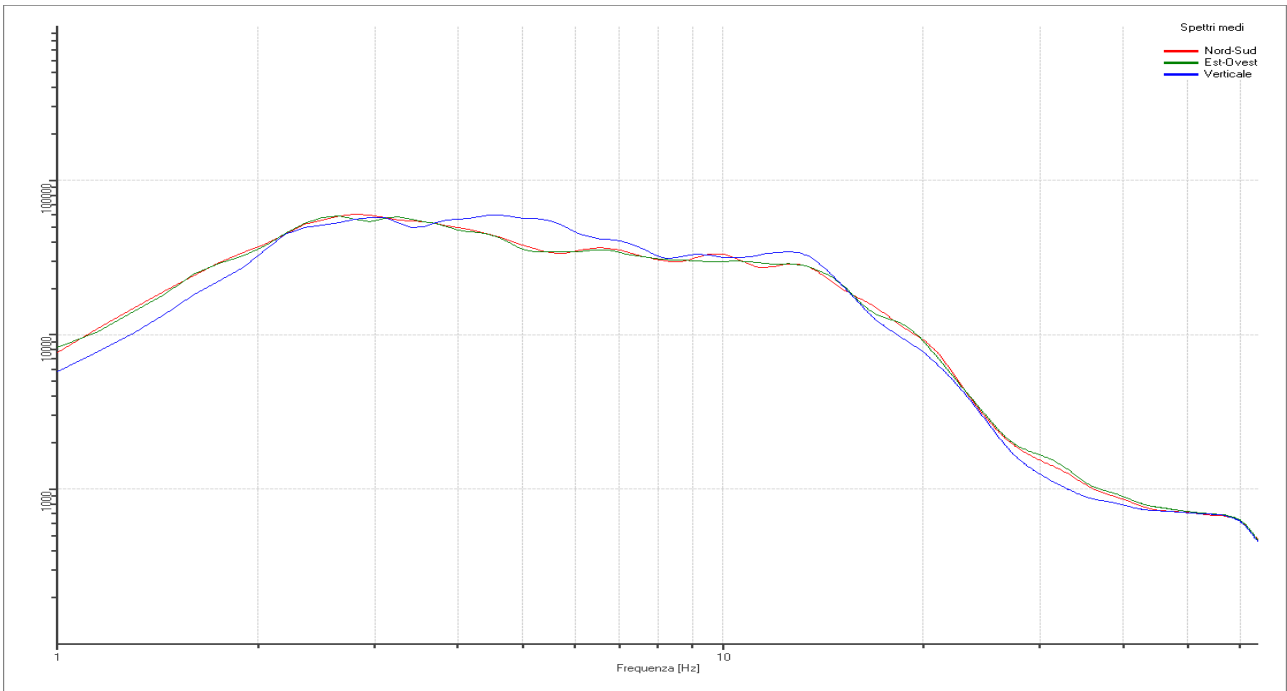
SPETTRI DELLE SINGOLE COMPONENTI

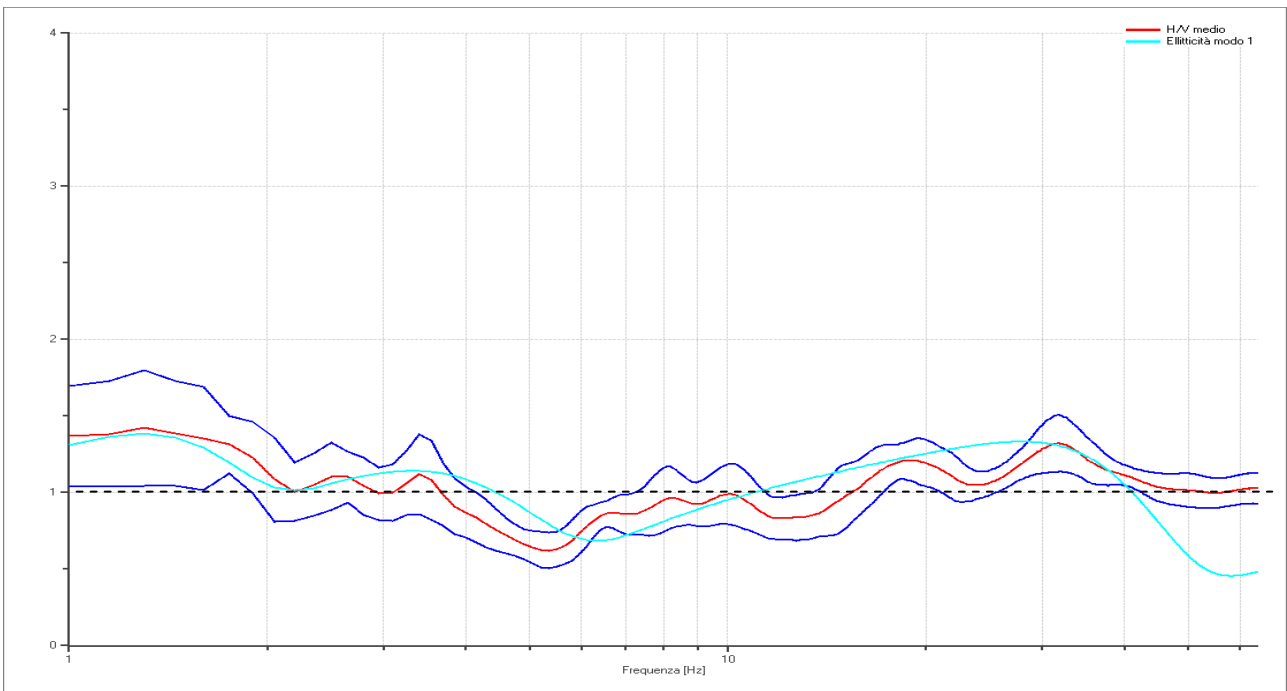
Frequenza del picco del rapporto H/V: 1.3 Hz \pm 0.27 Hz

Grafico rapporto spettrale H/V naturale con curva H/V sintetica

Picco H/V a 1.3 ± 0.27 Hz (nell'intervallo 1.00 - 64.0 Hz).

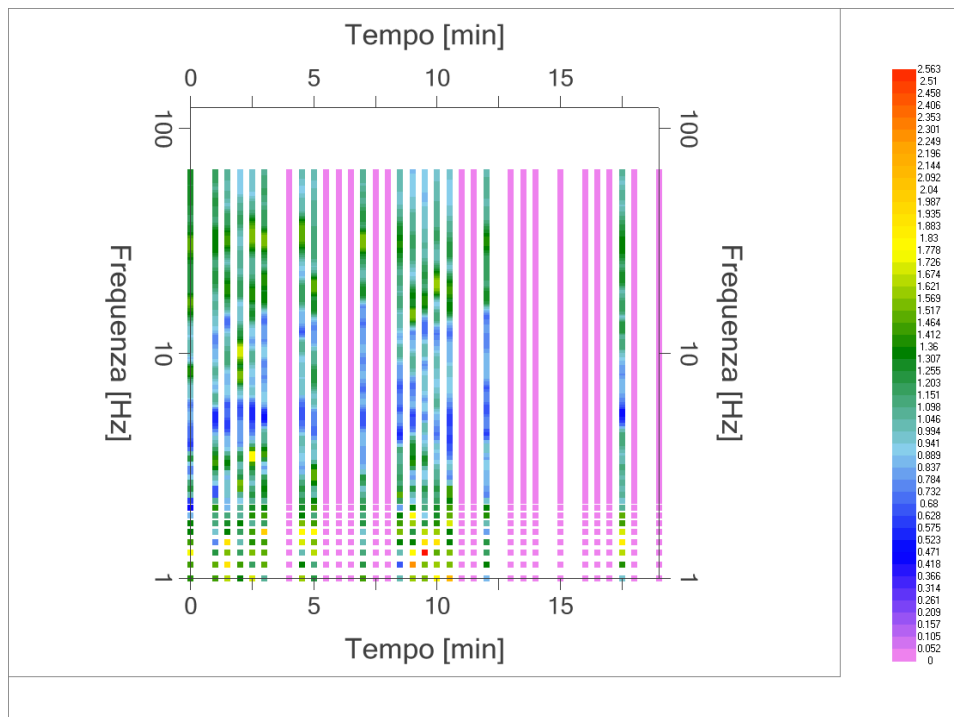
Mapa della stazionarietà degli spettri

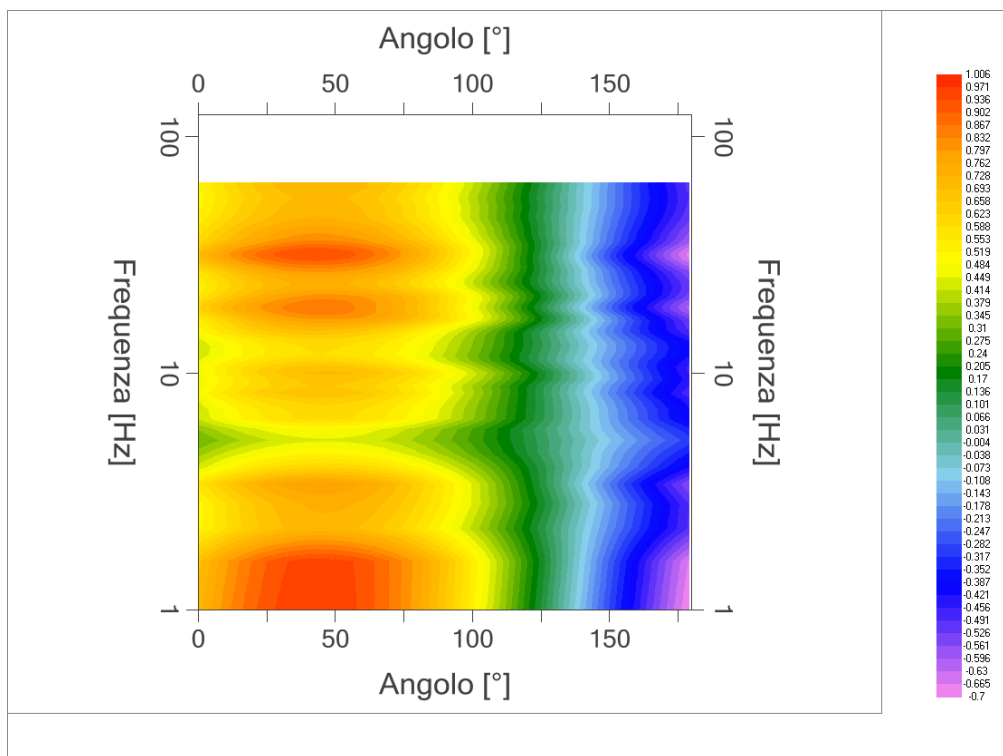
DIREZIONALITA' H/V

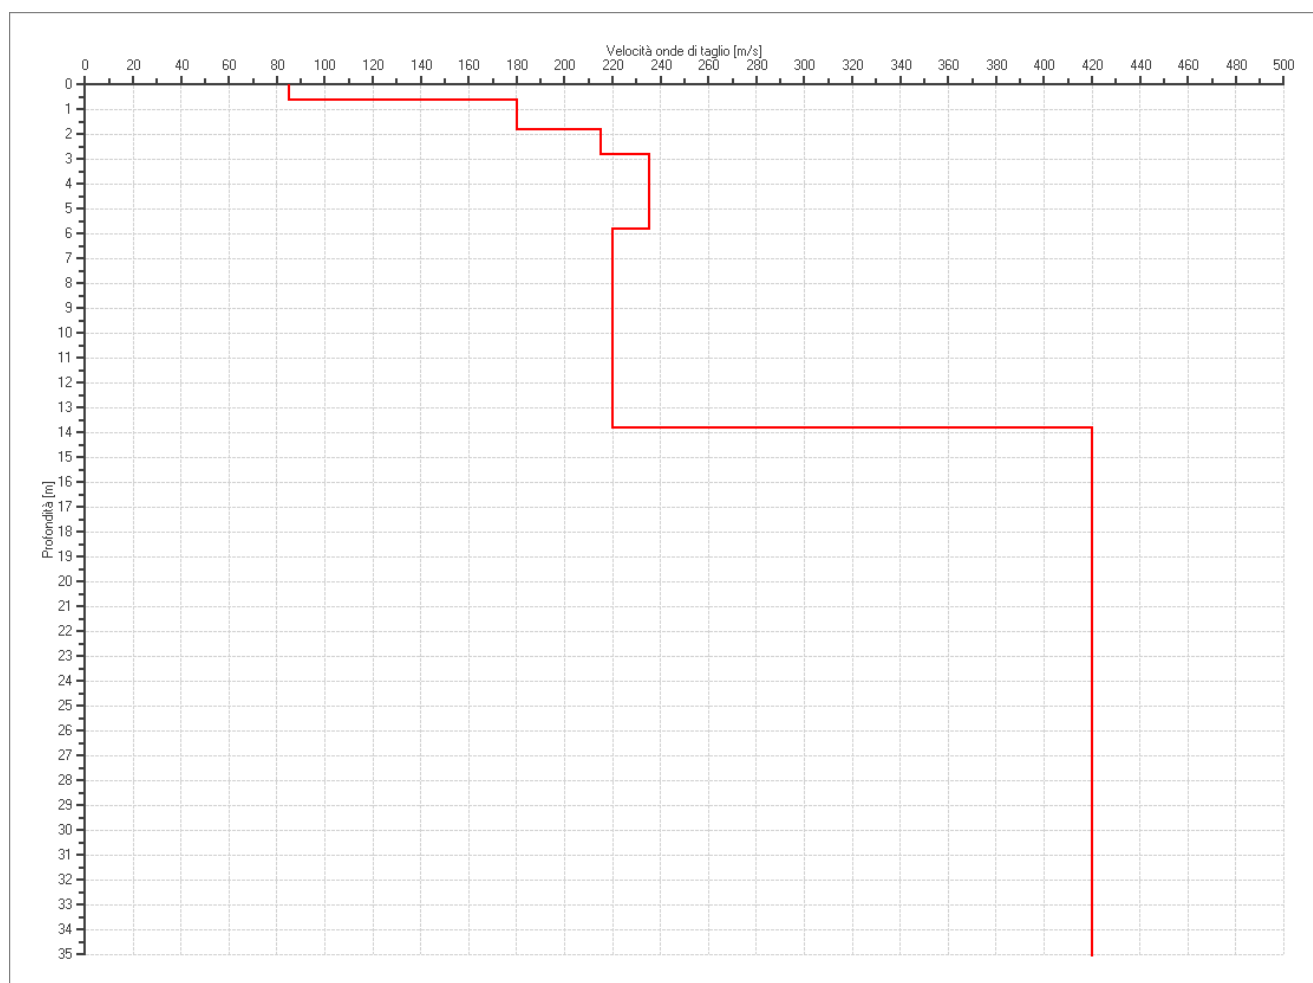
Numero strati: 8
 Frequenza del picco dell'ellitticità: 1.3 Hz
 Valore di disadattamento: -1.00
 Valore Vs30: **282.81 m/s**

Strato	Profondità [m]	Spessore [m]	Peso per Unità di Vol. [kN/m ³]	Coeff. di Poisson	Velocità onde di taglio [m/s]
1	0	0.6	18	0.35	85
2	0.6	1.2	18	0.35	180
3	1.8	1	18	0.35	215
4	2.8	3	18	0.35	235
5	5.8	8	18	0.35	220
6	13.8	26	18	0.35	420
7	39.8	43	18	0.35	450
8	82.8	80	19	0.35	780

PROFILO DELLE VELOCITÀ DELLE ONDE DI TAGLIO

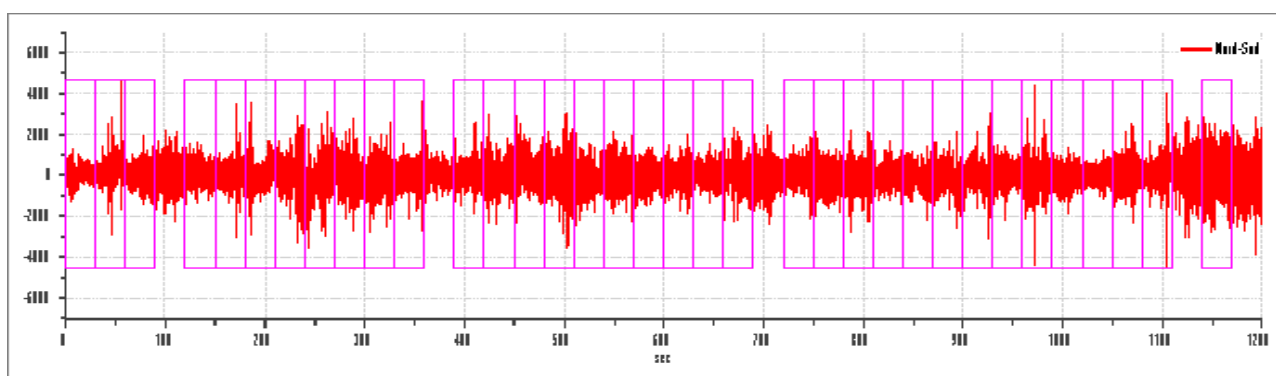
Traccia e finestre selezionate in direzione Nord-Sud

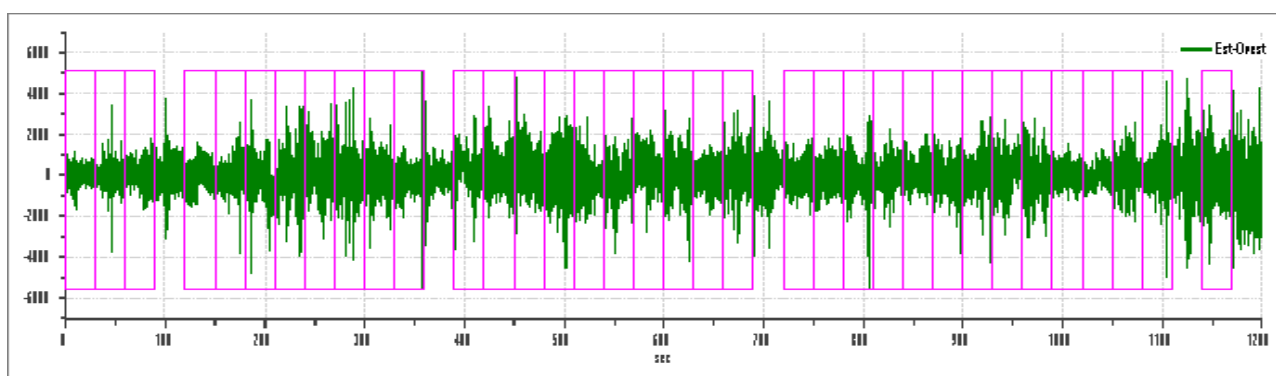
Traccia e finestre selezionate in direzione Est-Ovest

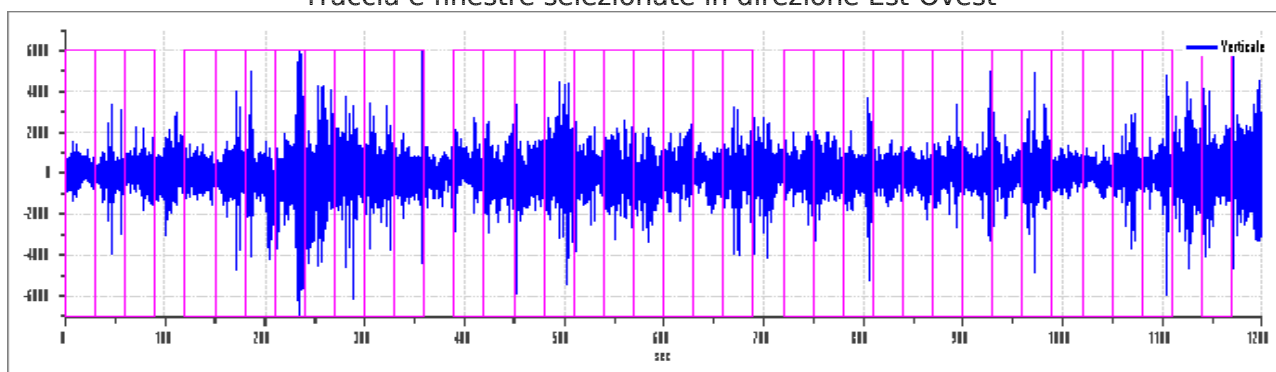
Traccia e finestre selezionate in direzione Verticale

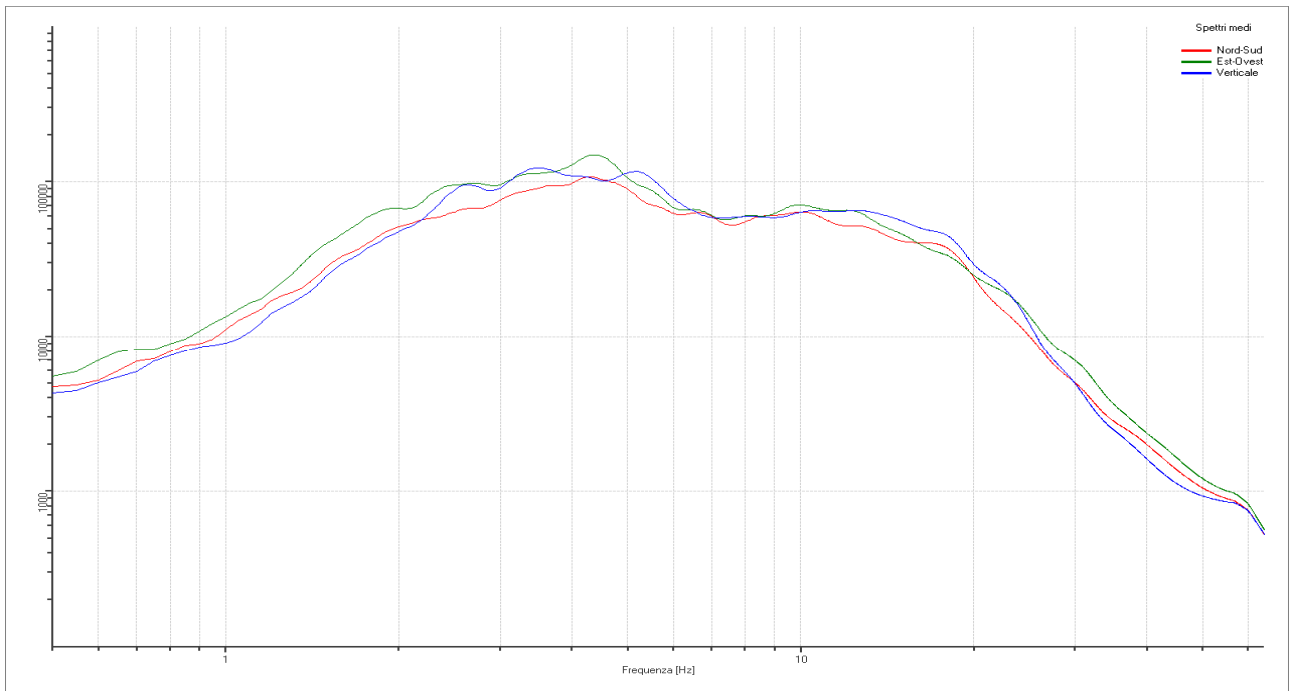
SPETTRI DELLE SINGOLE COMPONENTI

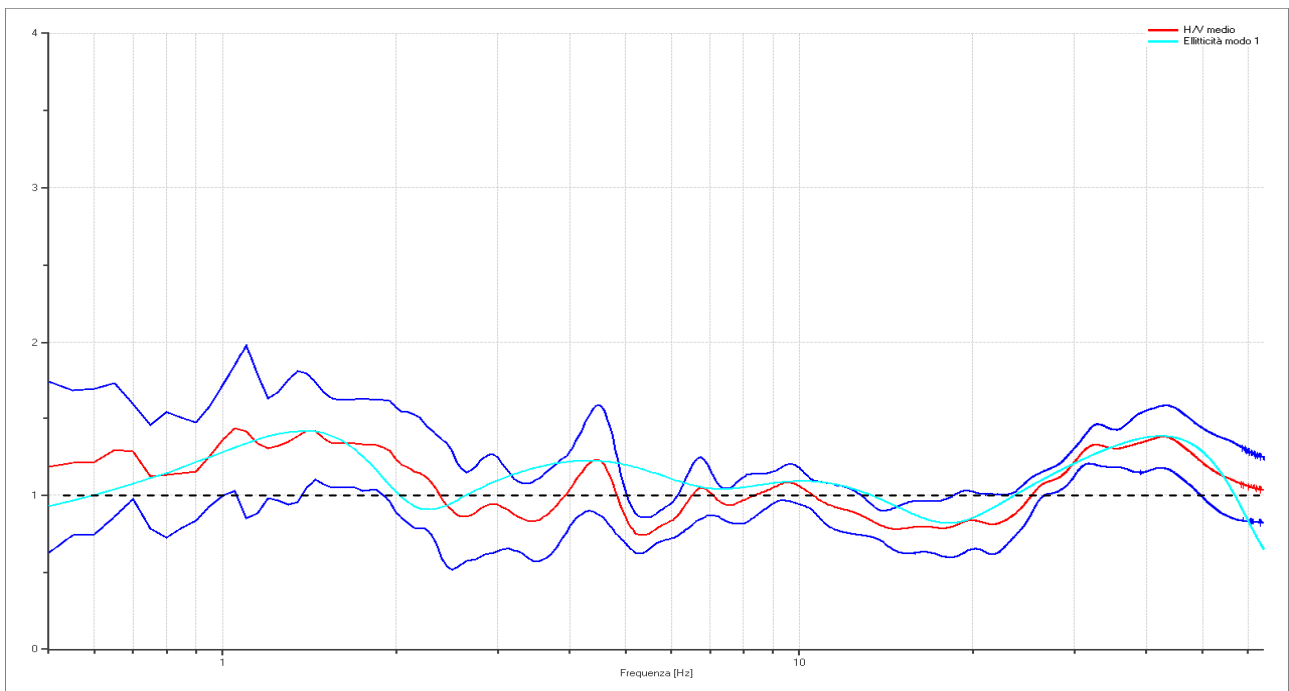
Frequenza del picco del rapporto H/V: 1.05 Hz \pm 0.29 Hz

Grafico rapporto spettrale H/V naturale con curva H/V sintetica

Picco H/V a 1.05 ± 0.29 Hz (nell'intervallo 0.50 - 64.0 Hz).

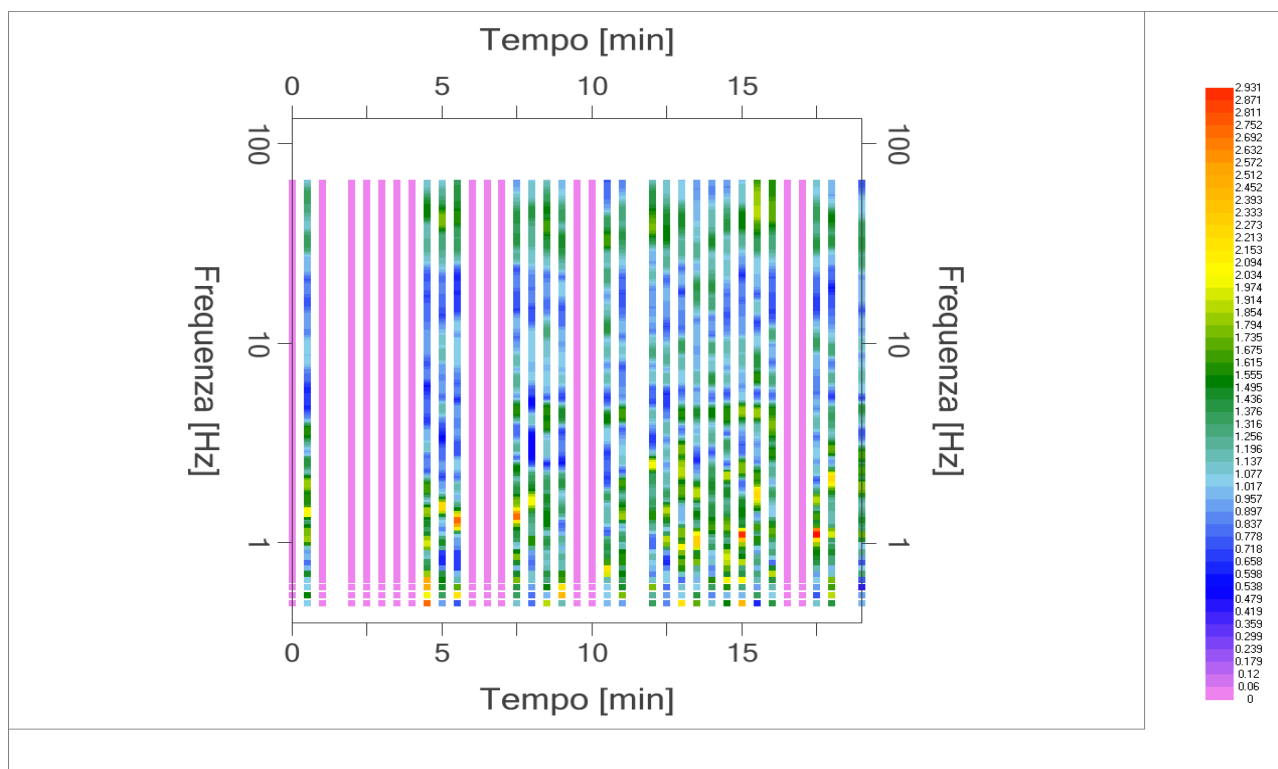
Mapa della stazionarietà degli spettri

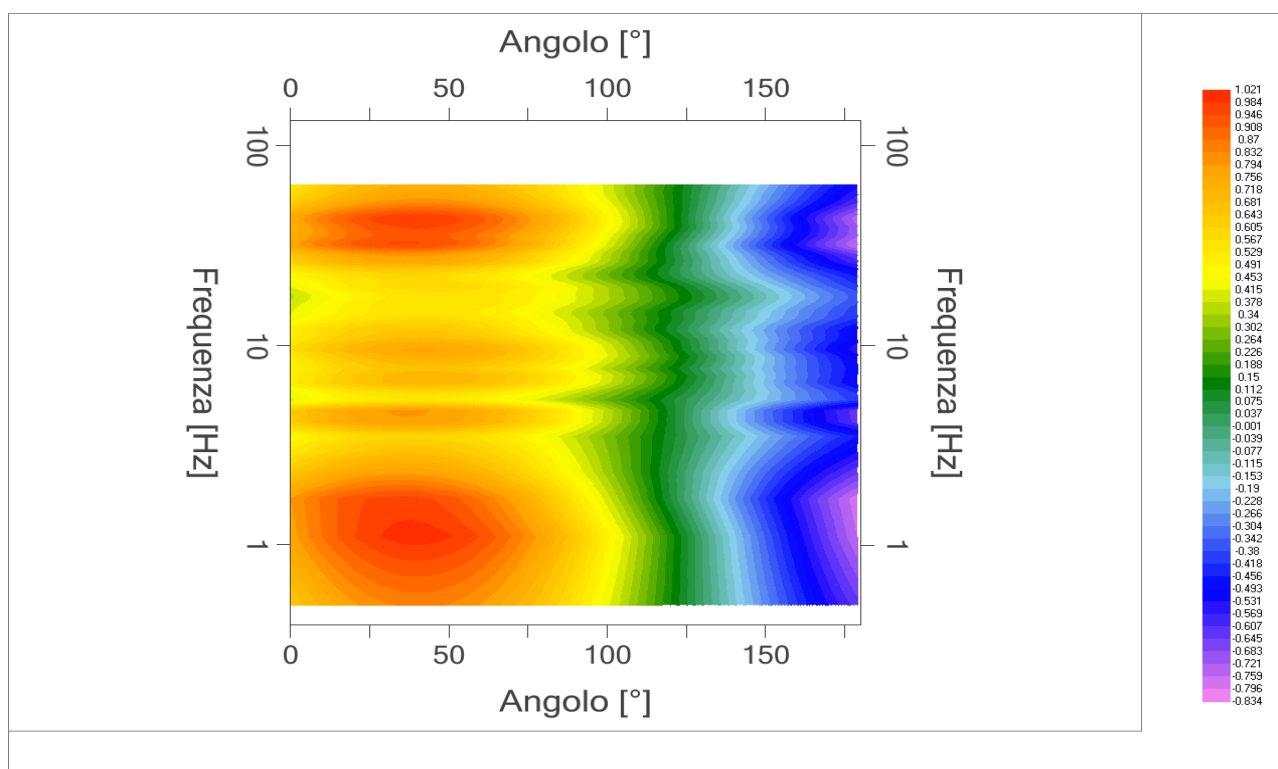
DIREZIONALITA' H/V

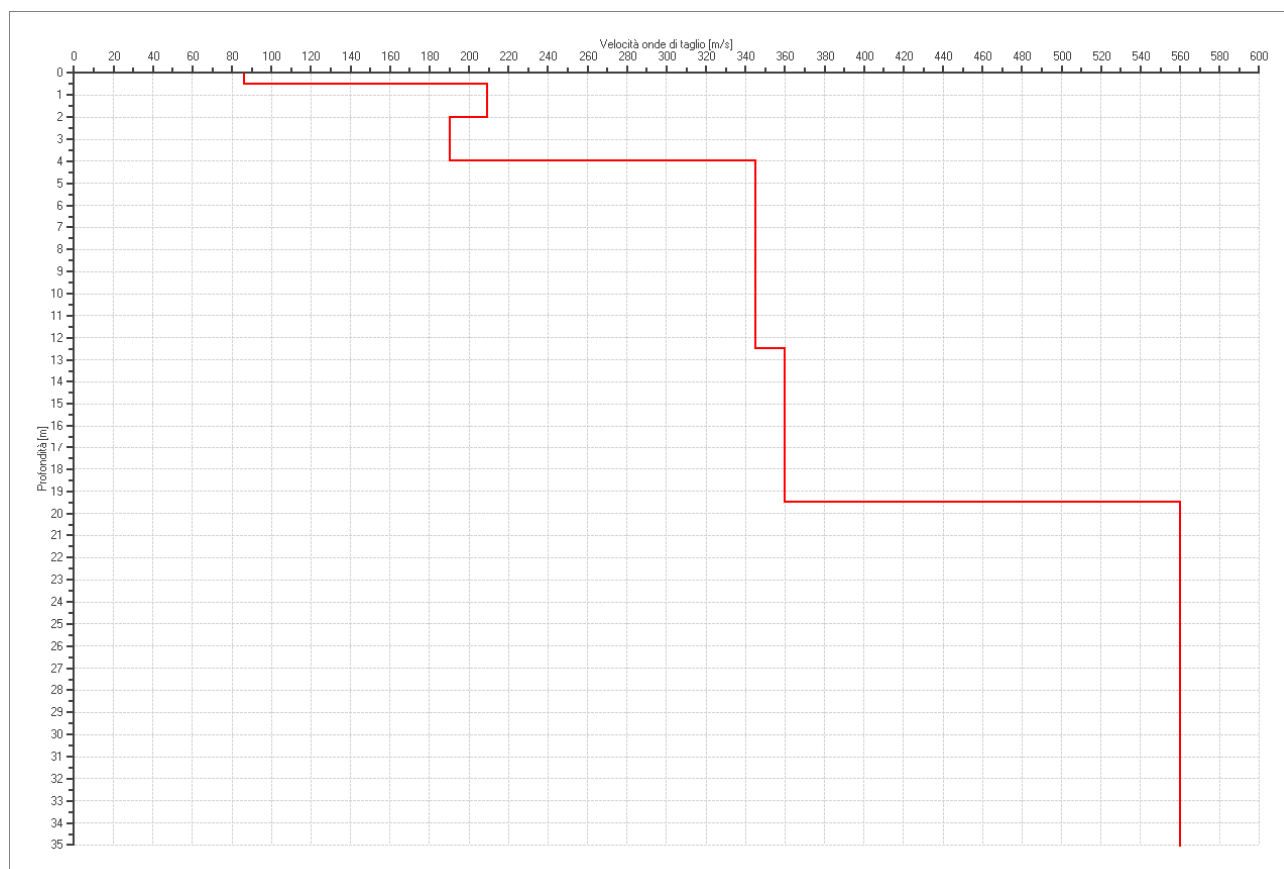
Numero strati: 7
 Frequenza del picco dell'ellitticità: 1.40 Hz
 Valore di disadattamento: -1.00
 Valore Vs30: **347.43 m/s**

Strato	Profondità [m]	Spessore [m]	Peso per Unità di Vol. [kN/m ³]	Coeff. di Poisson	Velocità onde di taglio [m/s]
1	0	0.5	18	0.3	86
2	0.5	1.5	18	0.35	209
3	2	2	18	0.35	190
4	4	8.5	19	0.35	345
5	12.5	7	19	0.35	360
6	19.5	81	20	0.35	560
7	100.5	1	21	0.4	1080

PROFILO DELLE VELOCITÀ DELLE ONDE DI TAGLIO

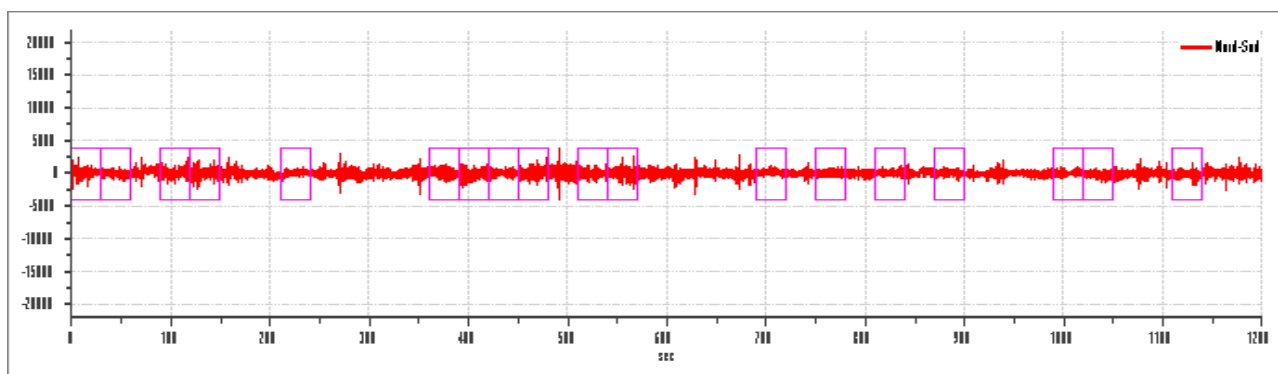
Traccia e finestre selezionate in direzione Nord-Sud

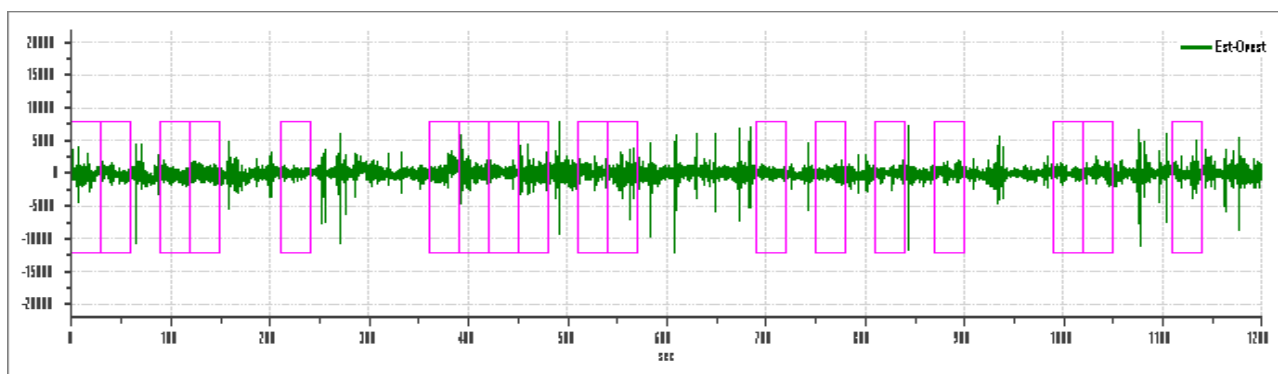
Traccia e finestre selezionate in direzione Est-Ovest
