PROGETTO:	Studio di Microzonazione Sismica del territorio comunale di Moglia (MN)
LOCALITA':	Moglia (MN)

PROVA TROMOGRAFICA MGLA5

EN GEO S.r.l. ENGINEERING GEOLOGIST	Elaborato	Data	Agg.	Pag.
	Report indagine tromografica MGLA5	Dicembre 2013	0	1 di 6

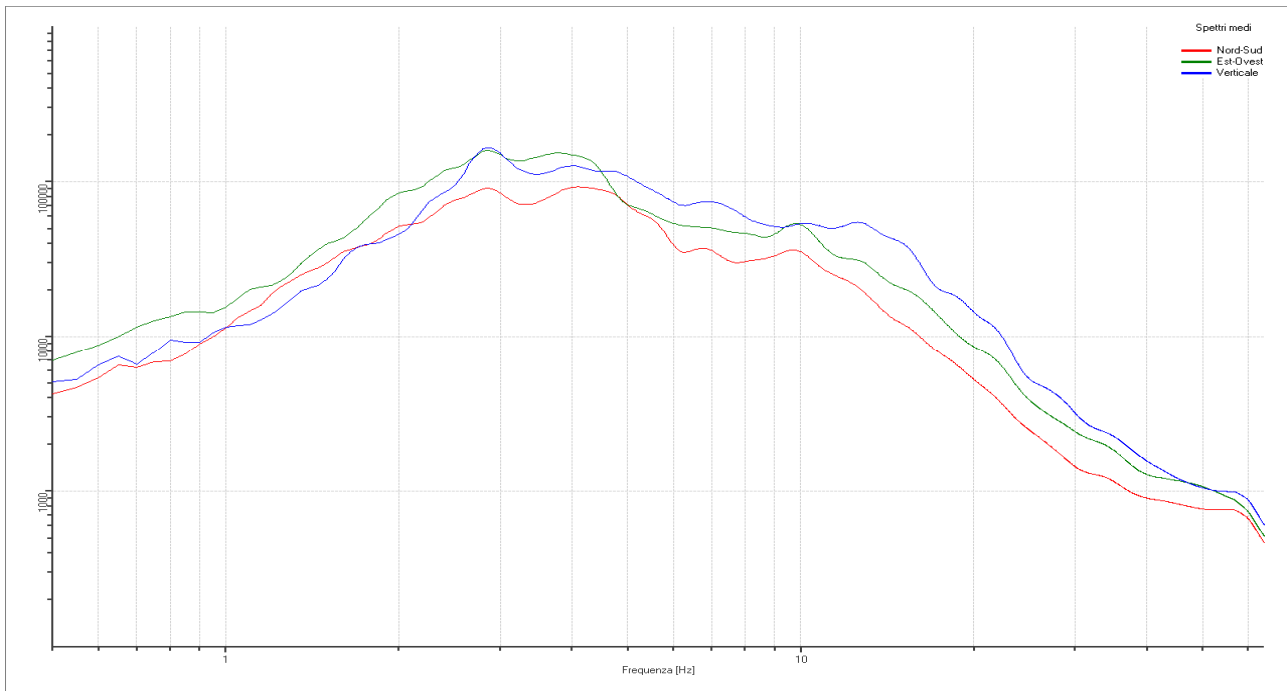
SPETTRI DELLE SINGOLE COMPONENTI

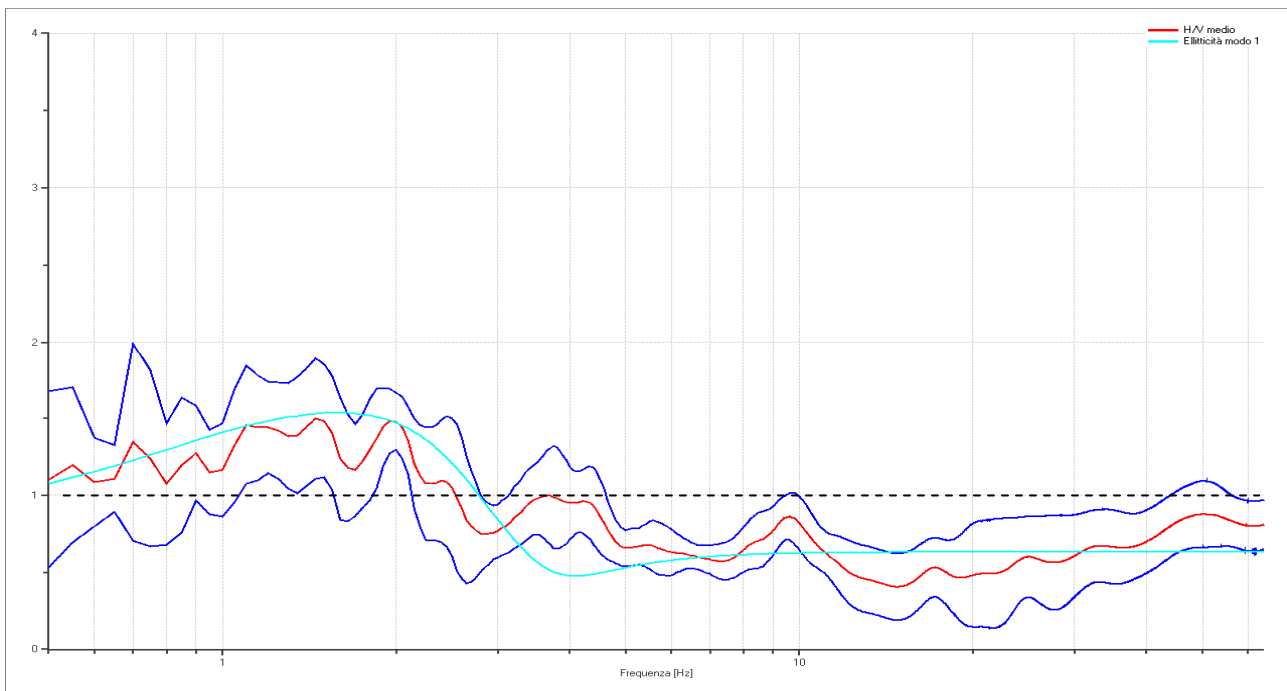
Frequenza del picco del rapporto H/V: 1.45 Hz \pm 0.26 Hz

Grafico rapporto spettrale H/V naturale con curva H/V sintetica

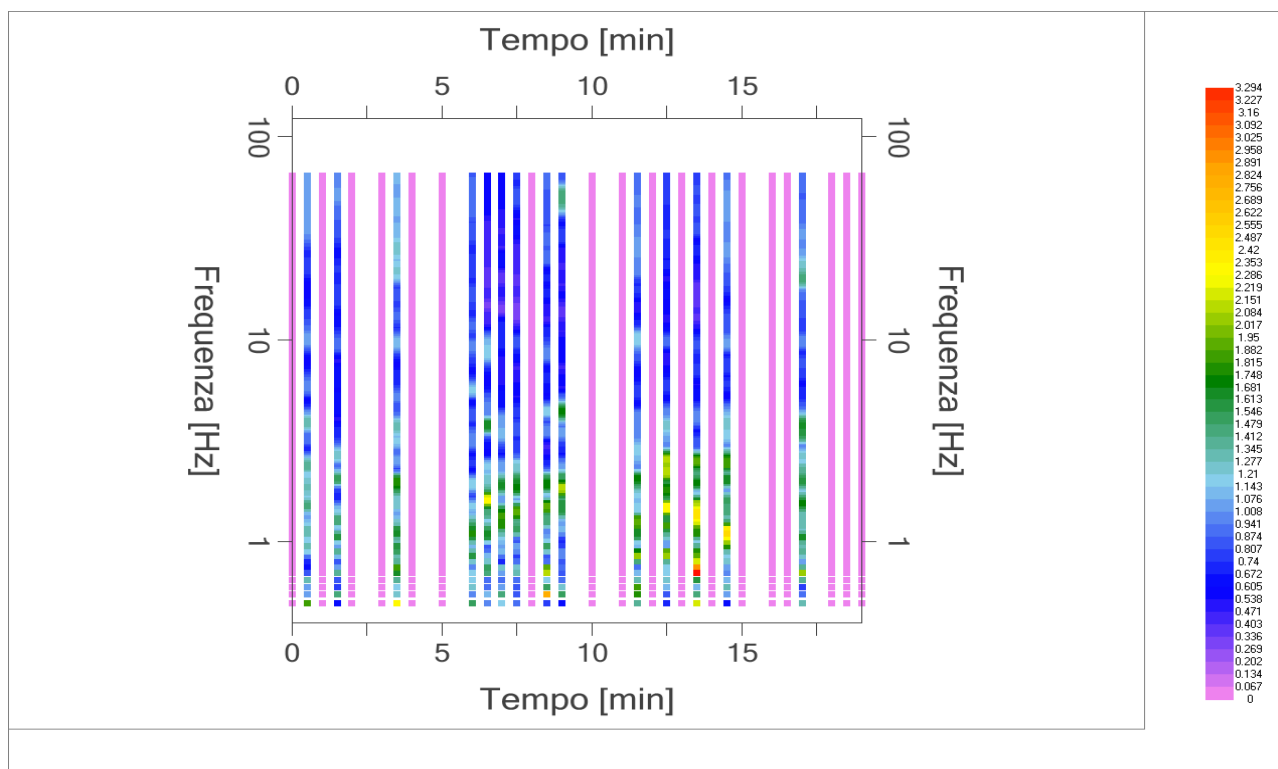
Mappe della stazionarietà degli spettri

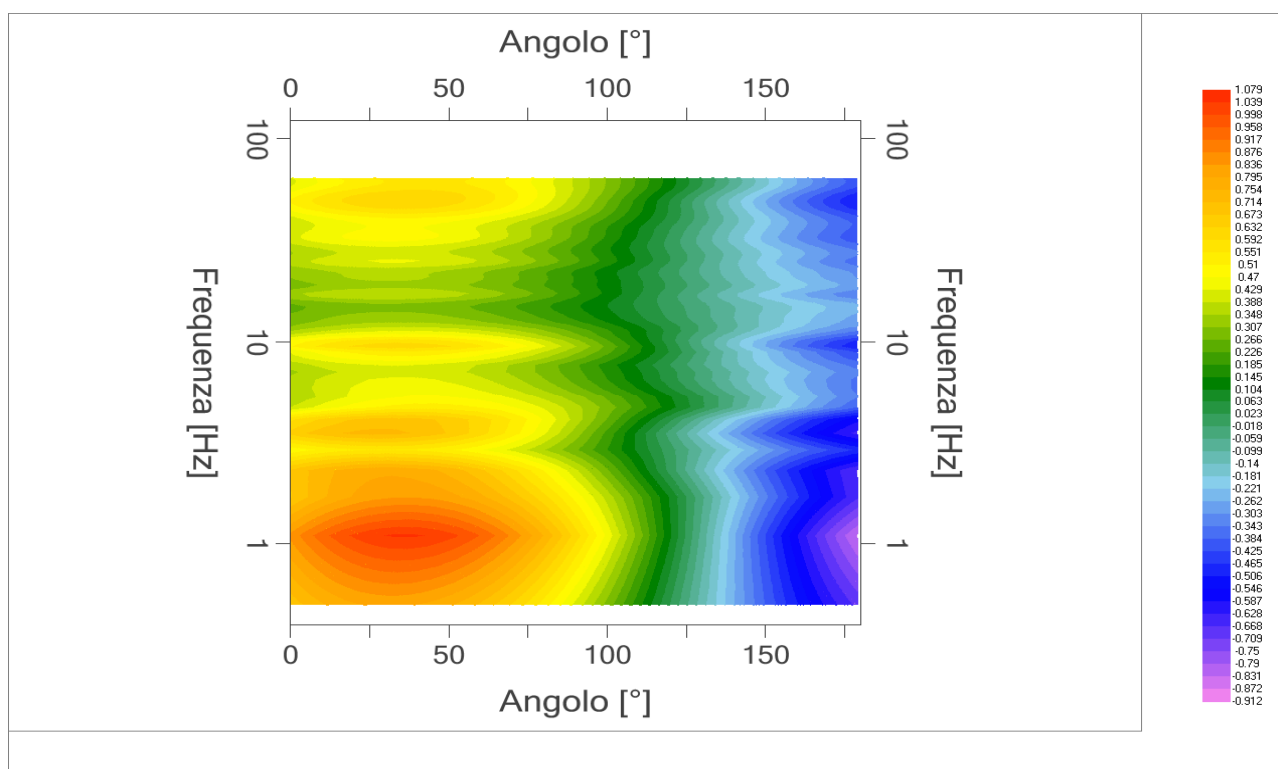
DIREZIONALITA' H/V

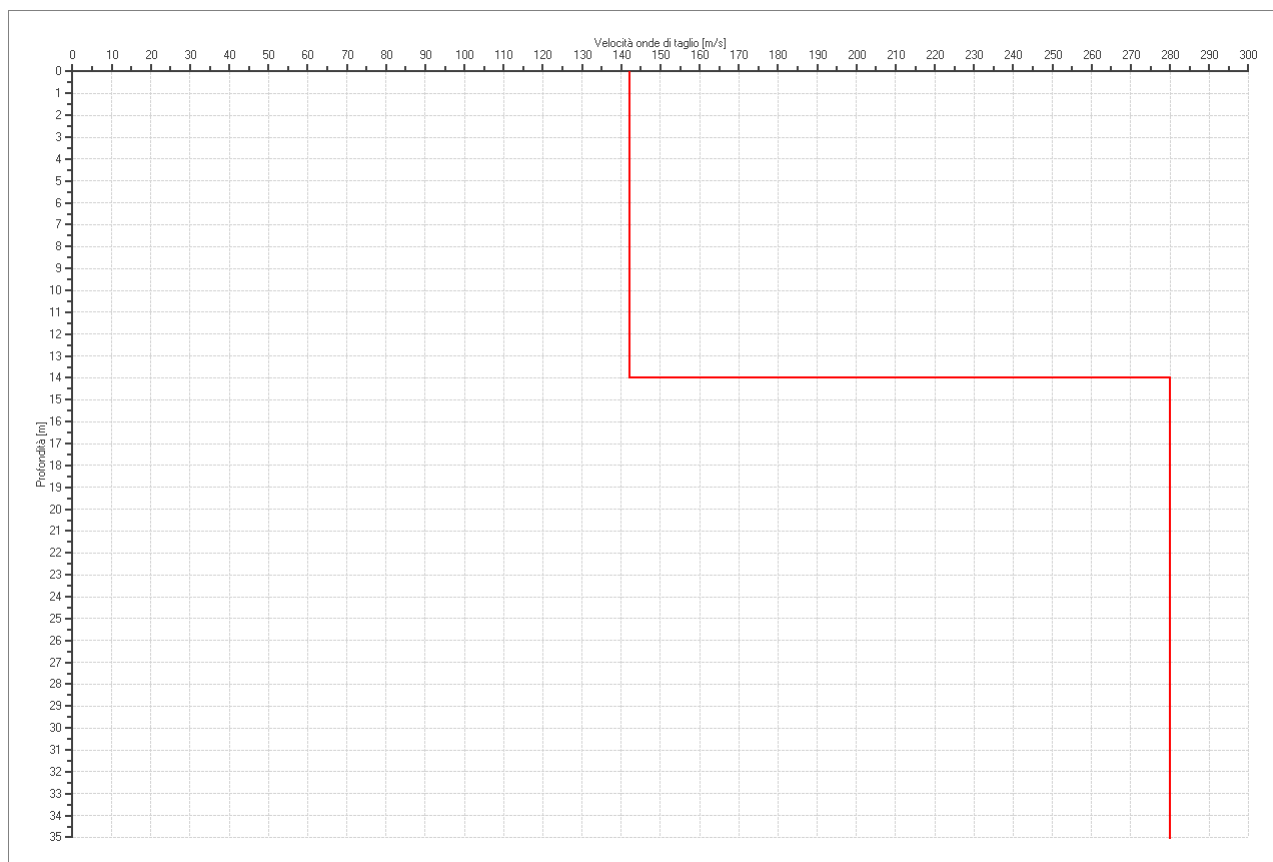
Strato	Profondità [m]	Spessore [m]	Peso per Unità di Vol. [kN/m ³]	Coeff. di Poisson	Velocità onde di taglio [m/s]
1	0	14	18	0.35	142
2	14	23	18	0.35	280
3	37	28	19	0.35	360
4	65	33	20	0.35	410
5	98	1	20	0.35	495

PROFILO DELLE VELOCITÀ DELLE ONDE DI TAGLIO

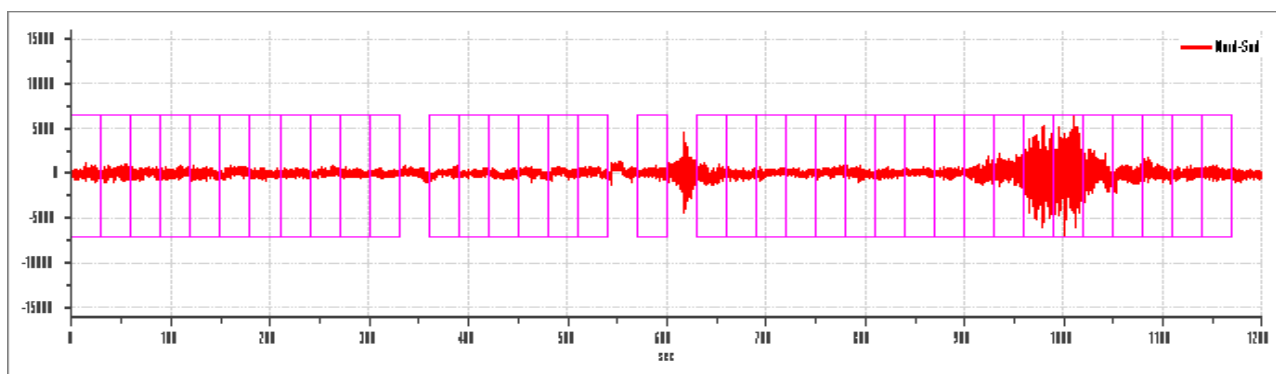
Traccia e finestre selezionate in direzione Nord-Sud

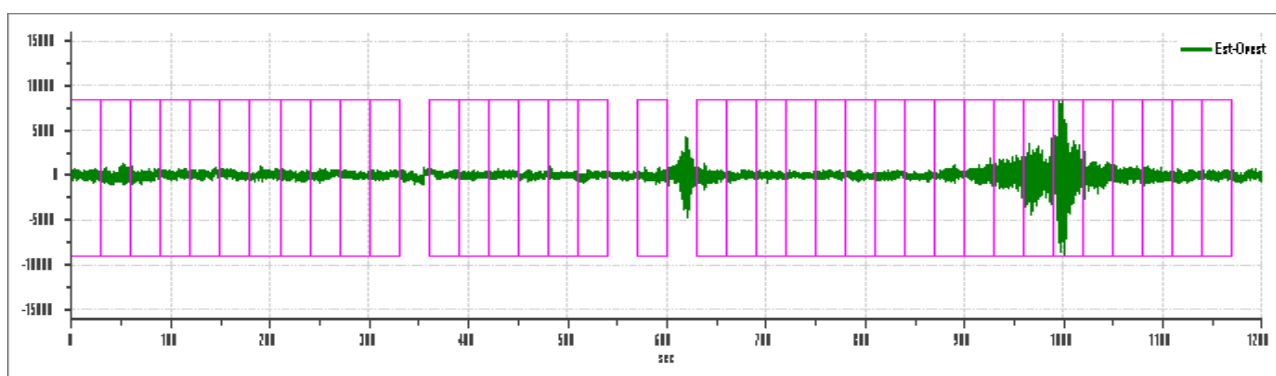
Traccia e finestre selezionate in direzione Est-Ovest

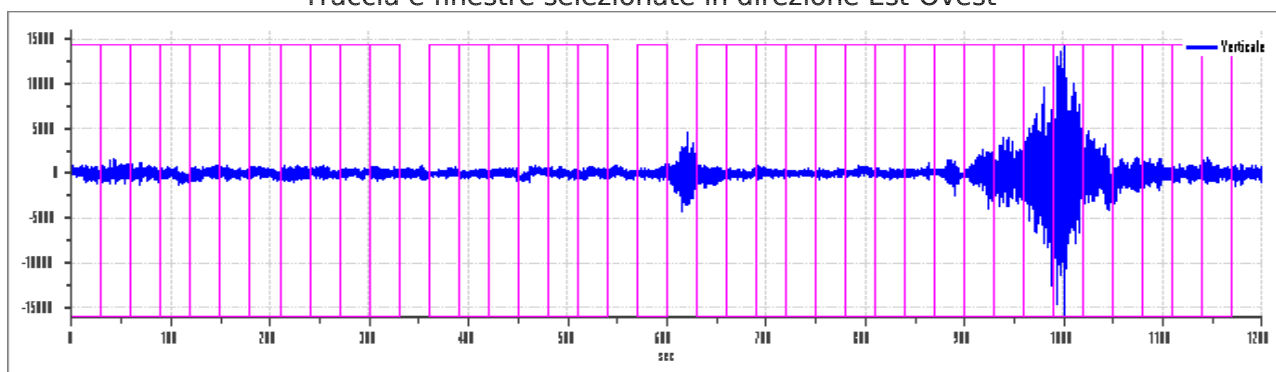
Traccia e finestre selezionate in direzione Verticale

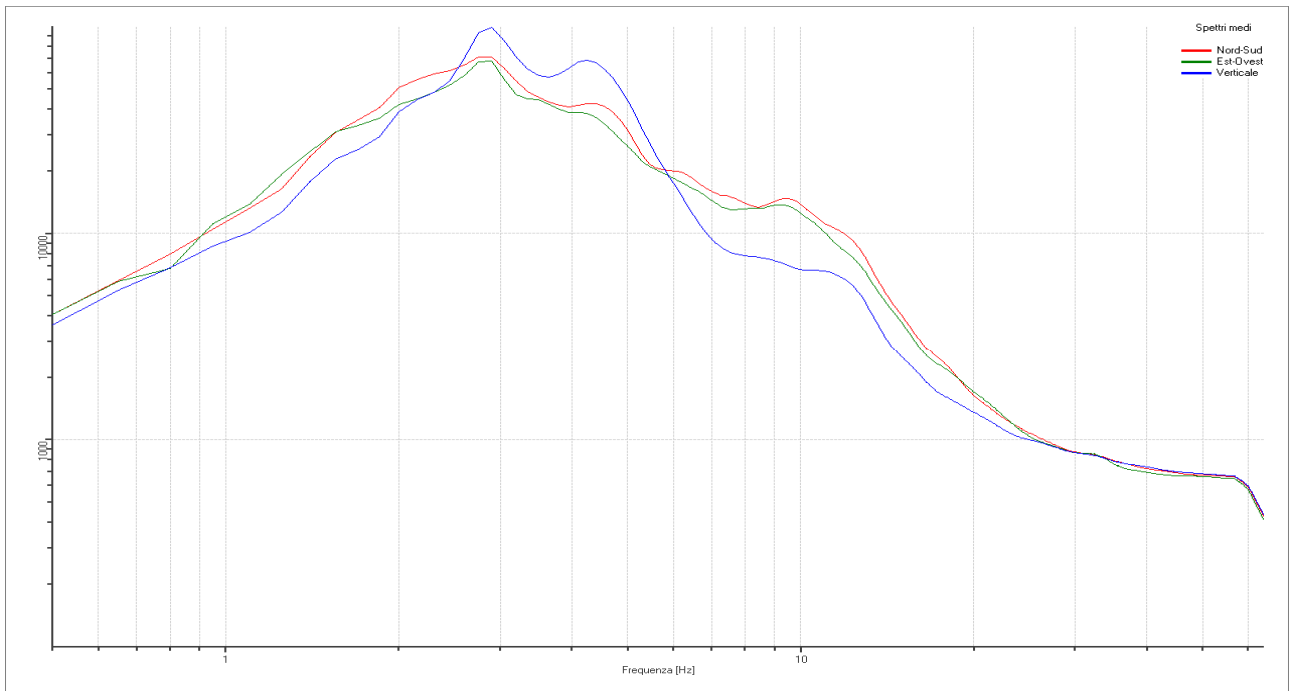
SPETTRI DELLE SINGOLE COMPONENTI

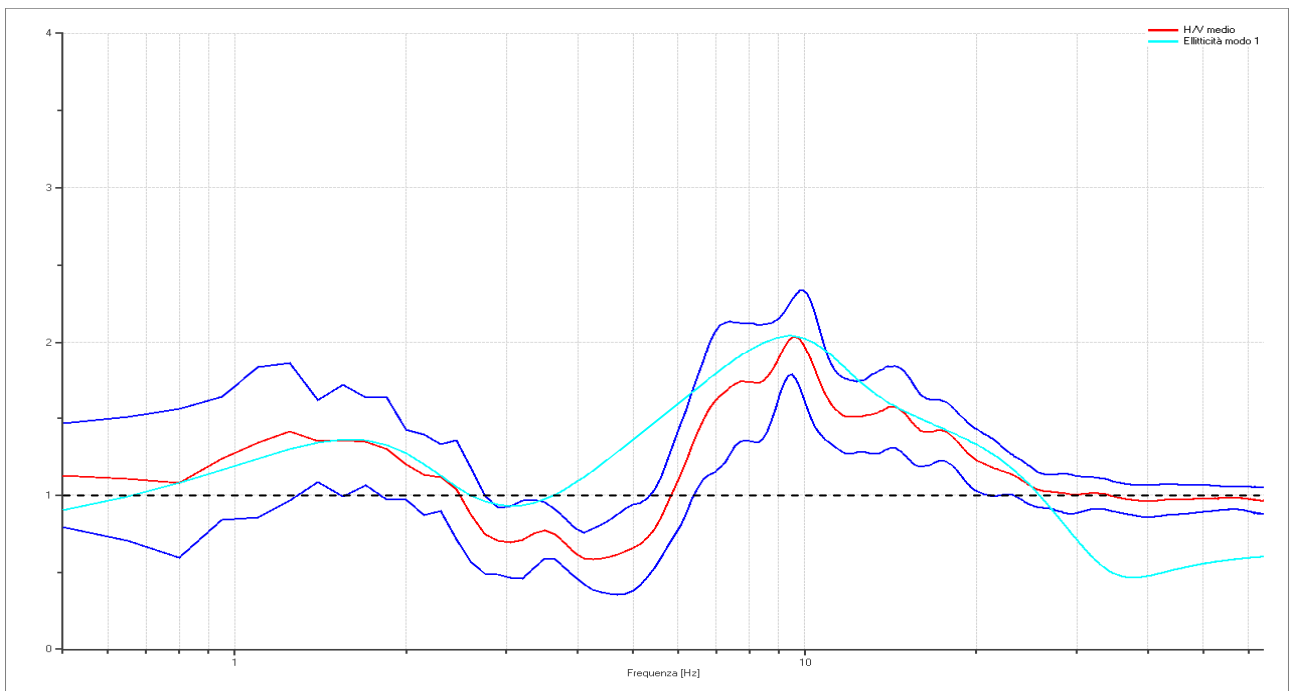
Frequenza del picco del rapporto H/V: 9.65 Hz \pm 0.14 Hz

Grafico rapporto spettrale H/V naturale con curva H/V sintetica

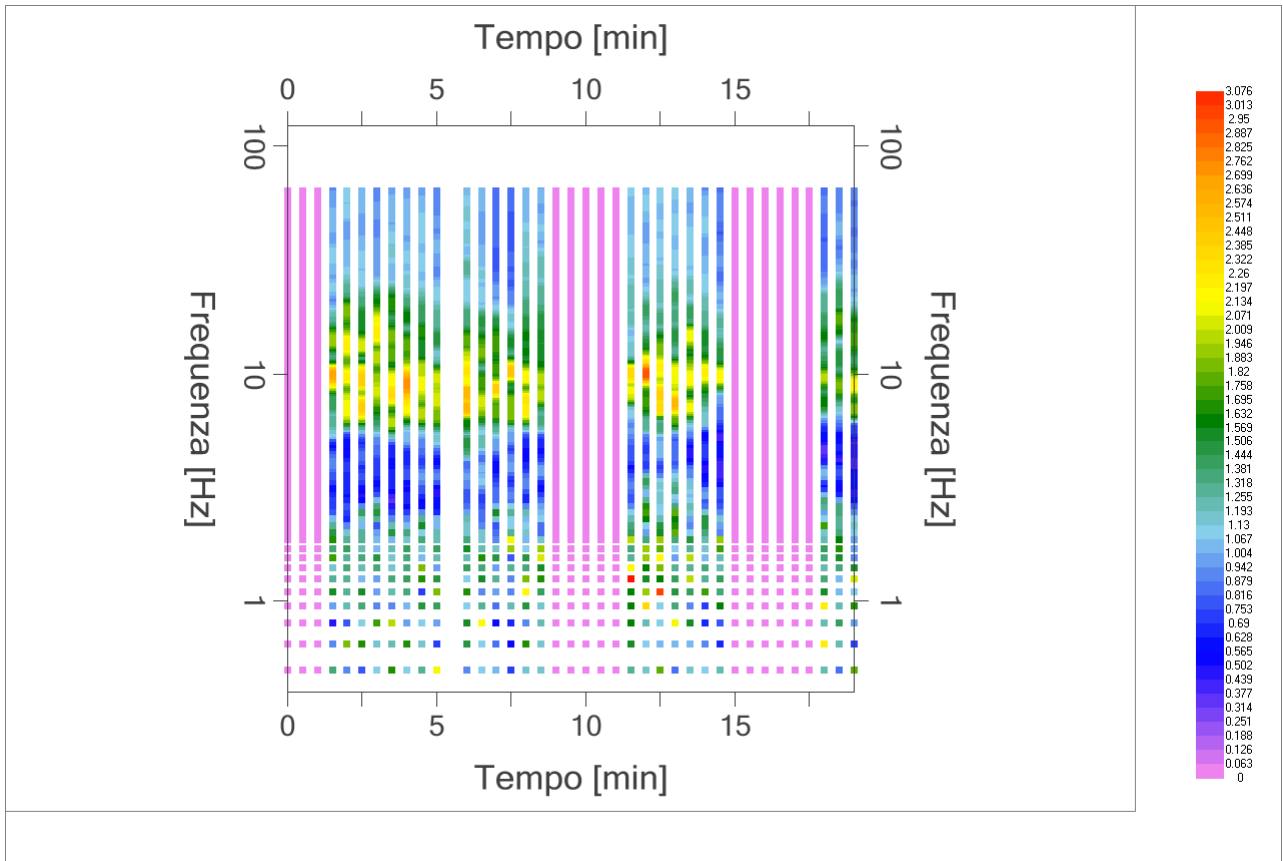
Mappa della stazionarietà degli spettri

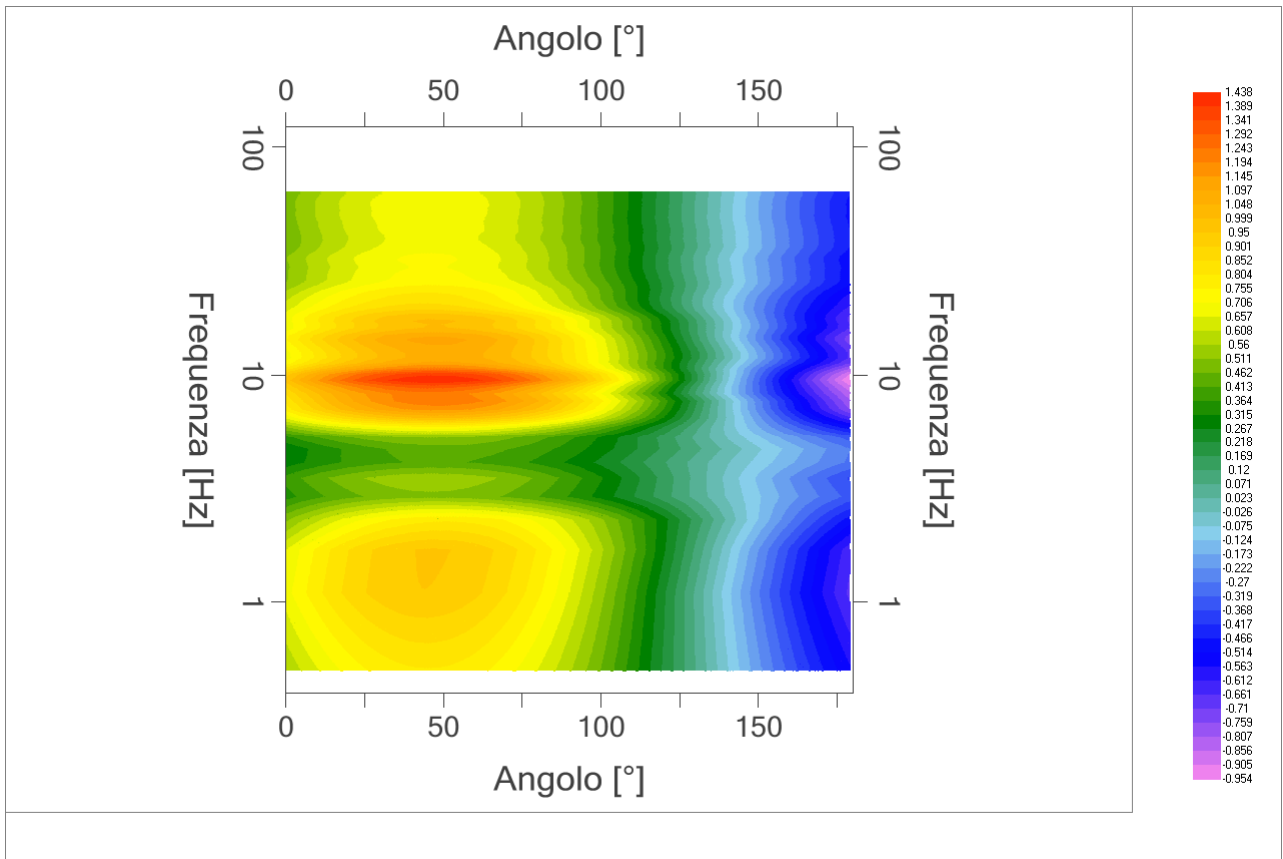
DIREZIONALITA' H/V

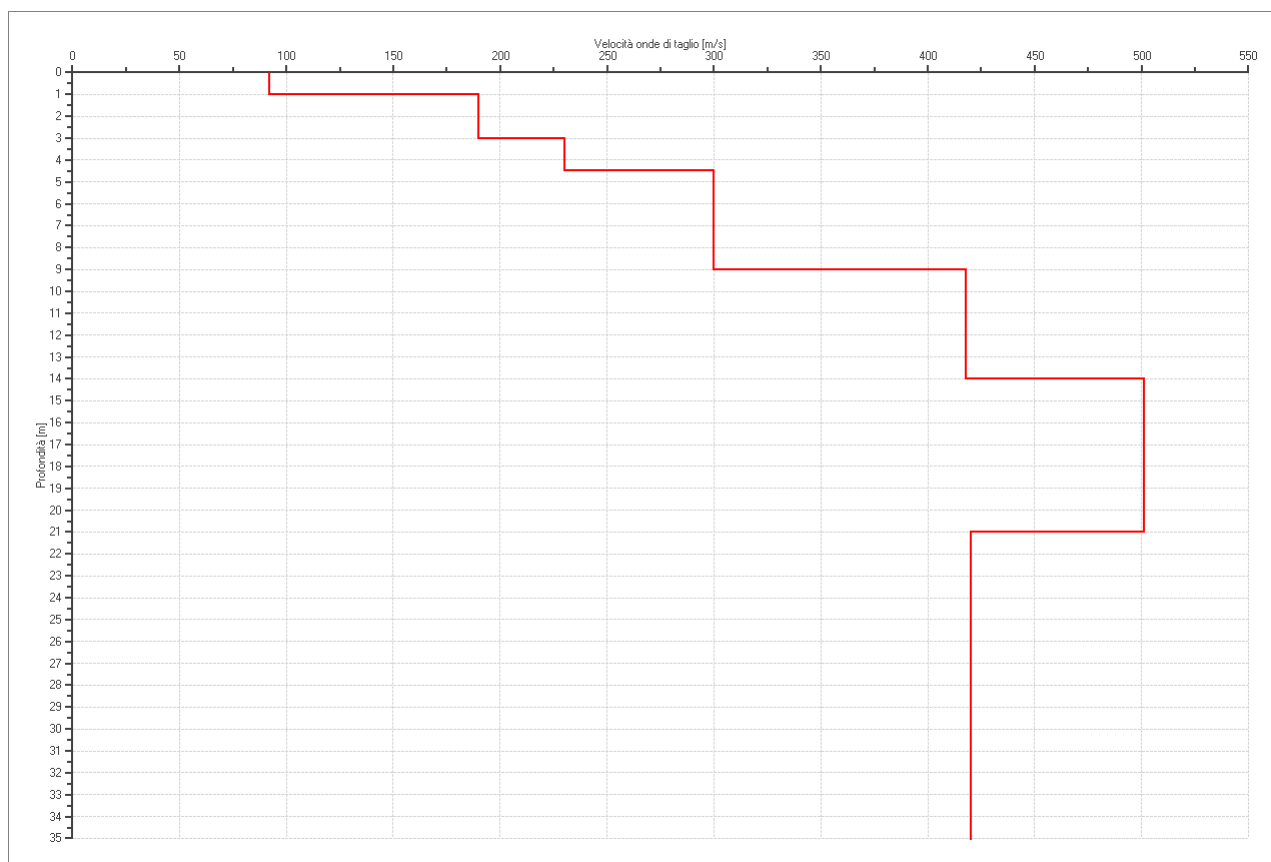
Strato	Profondità [m]	Spessore [m]	Peso per Unità di Vol. [kN/m ³]	Coeff. di Poisson	Velocità onde di taglio [m/s]
1	0	1	18	0.35	92
2	1	2	18	0.35	190
3	3	1.5	18	0.35	230
4	4.5	4.5	19	0.35	300
5	9	5	20	0.35	418
6	14	7	20	0.35	501
7	21	25	20	0.35	420
8	46	58	20	0.35	690
9	104	1	21	0.4	950

PROFILO DELLE VELOCITÀ DELLE ONDE DI TAGLIO

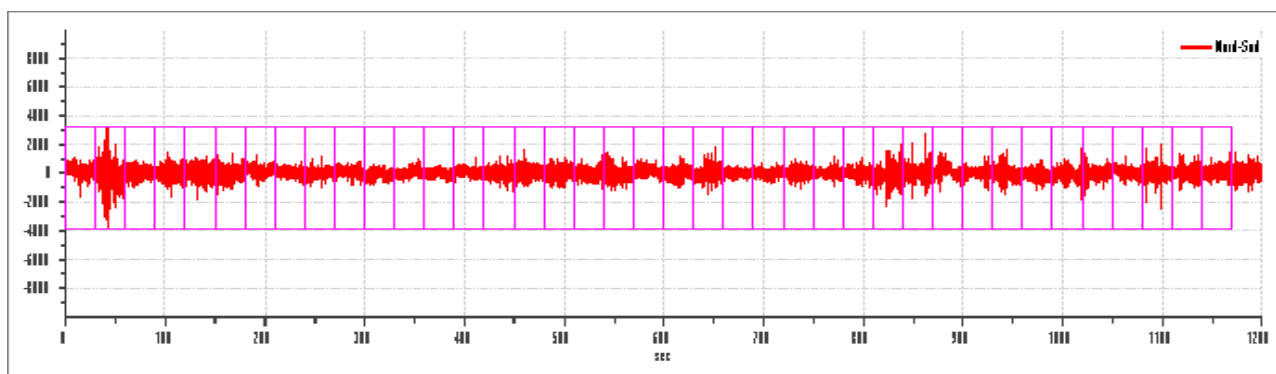
Traccia e finestre selezionate in direzione Nord-Sud

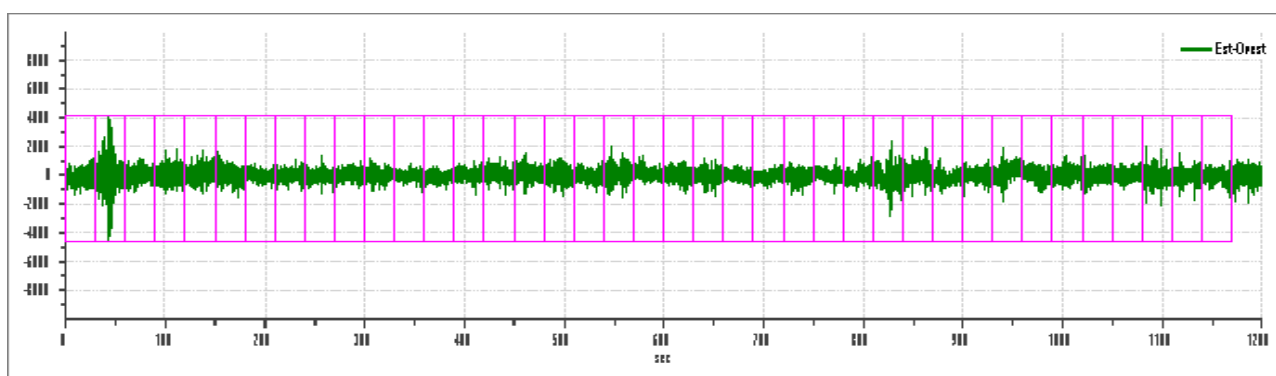
Traccia e finestre selezionate in direzione Est-Ovest

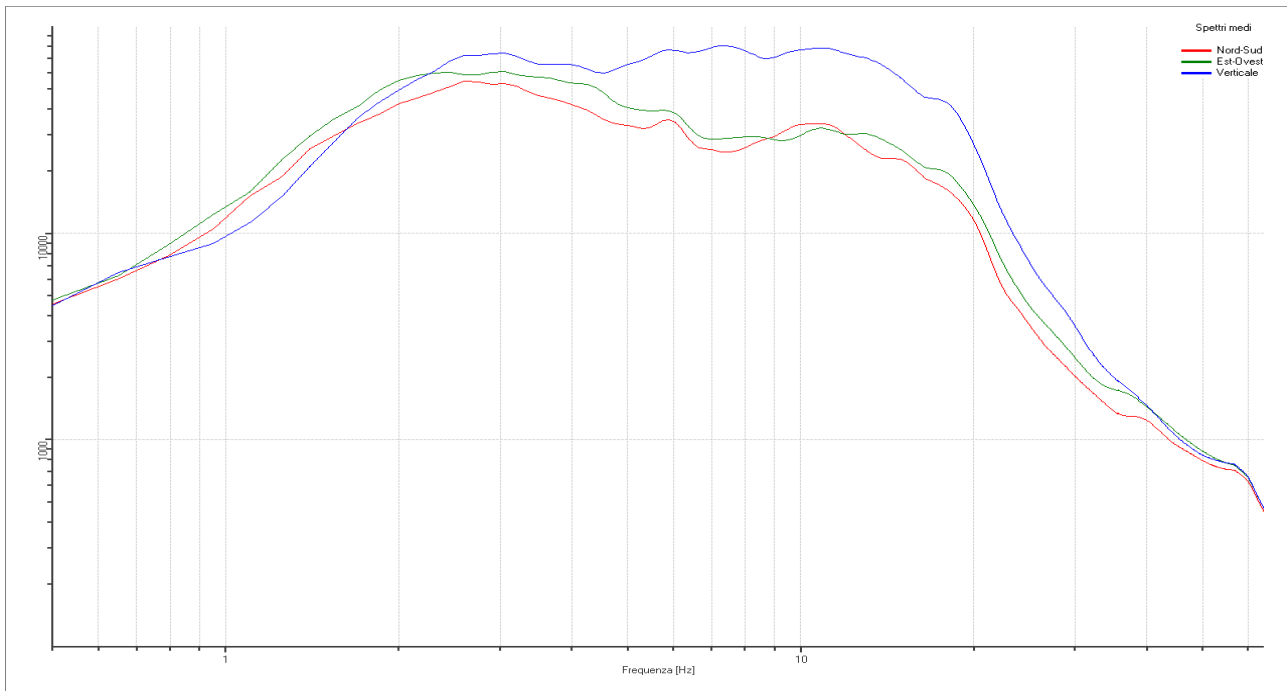
SPETTRI DELLE SINGOLE COMPONENTI

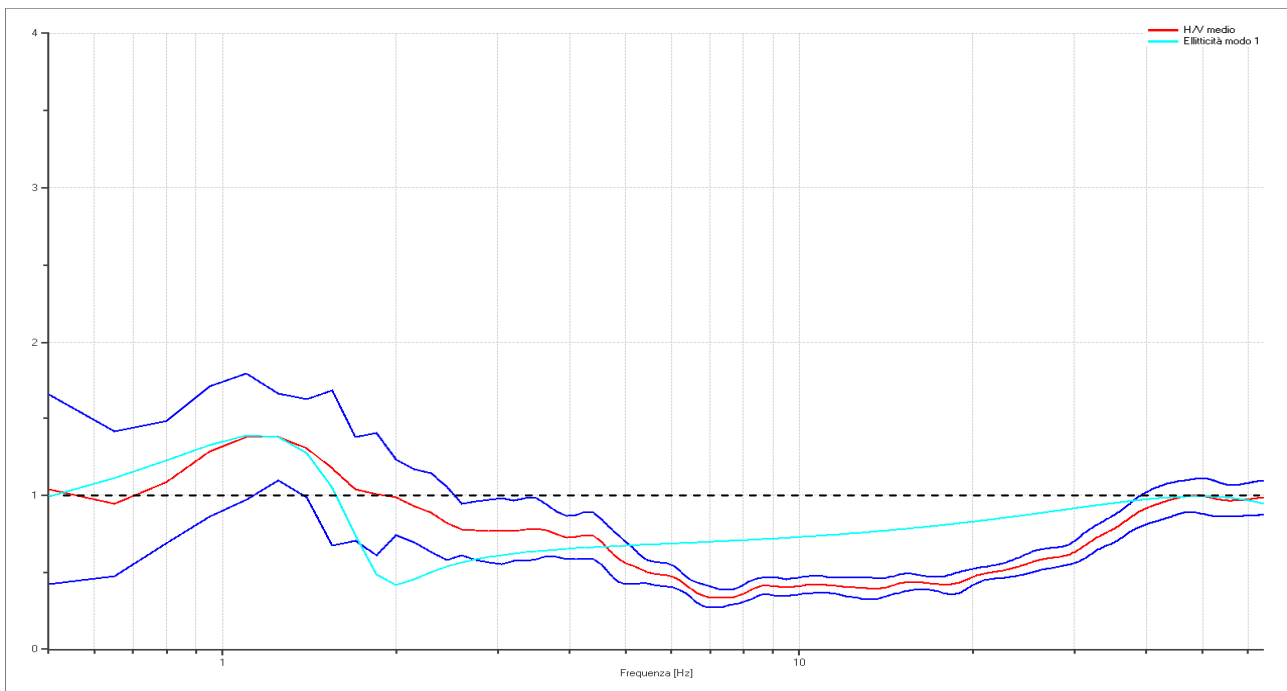
Frequenza del picco del rapporto H/V: 1.10 Hz \pm 0.30 Hz

Grafico rapporto spettrale H/V naturale con curva H/V sintetica

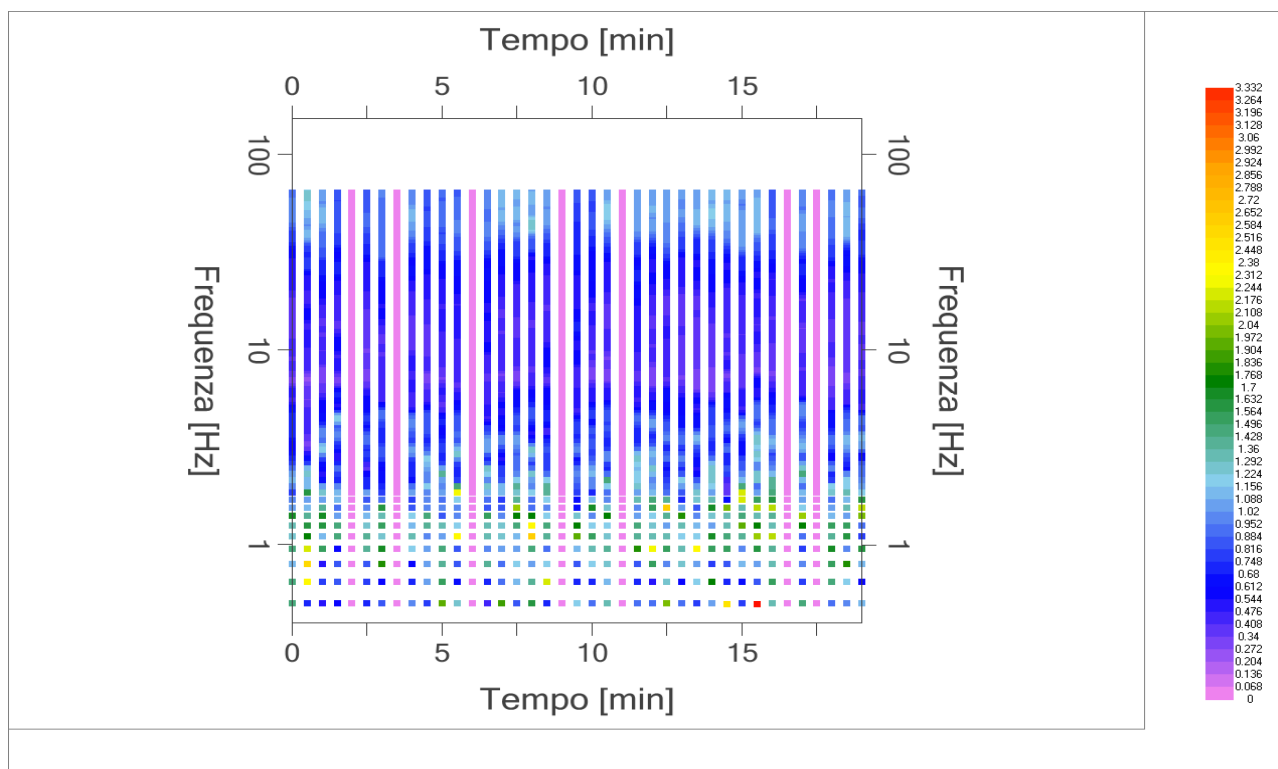
Mapa della stazionarietà degli spettri

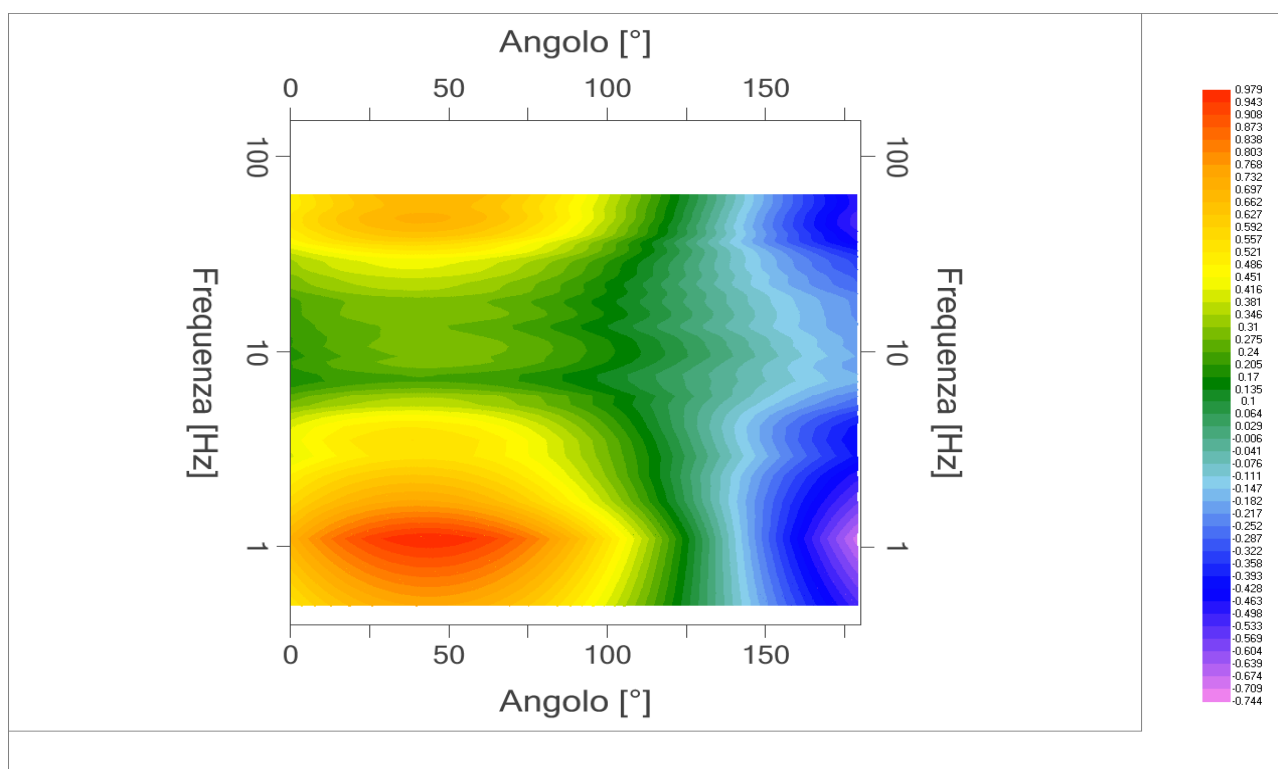
DIREZIONALITA' H/V

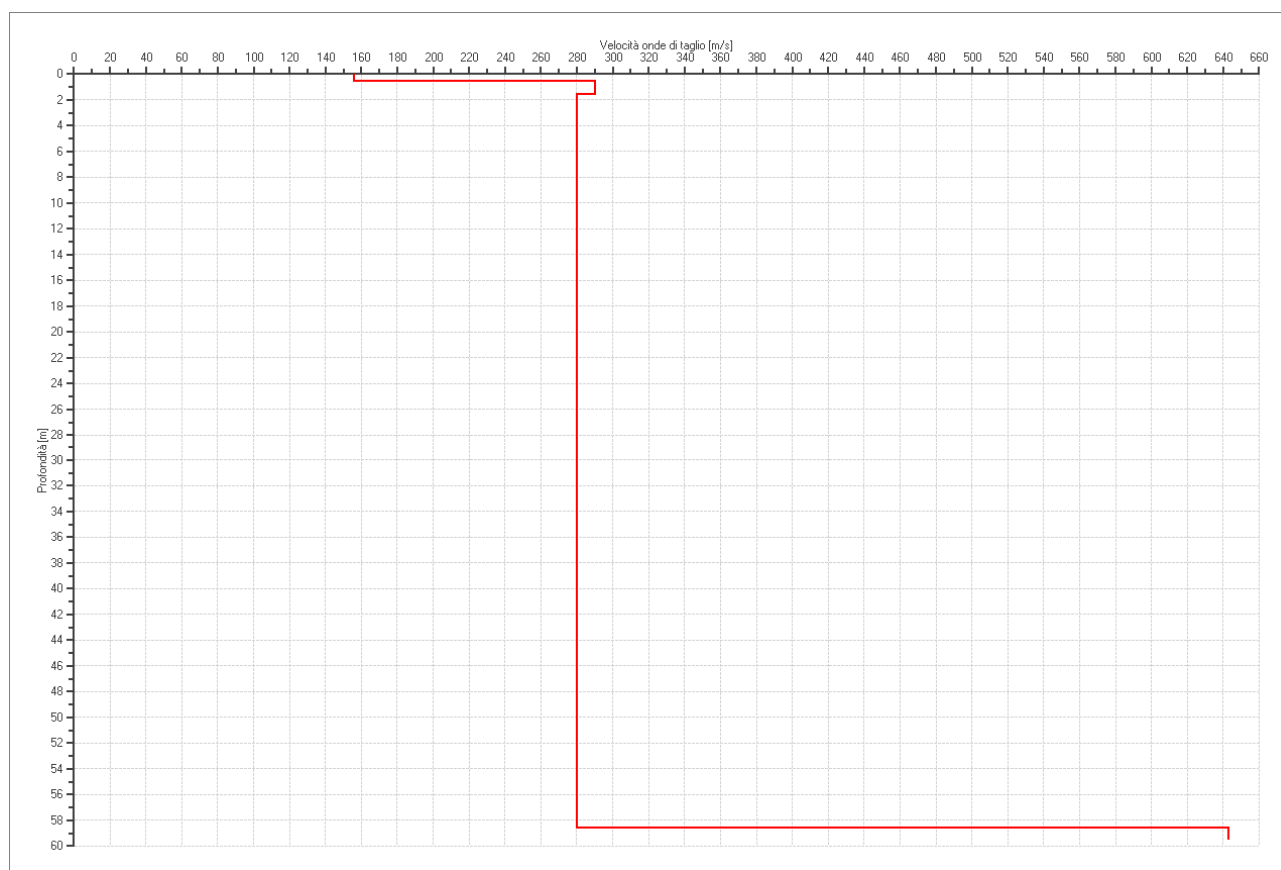
Strato	Profondità [m]	Spessore [m]	Peso per Unità di Vol. [kN/m ³]	Coeff. di Poisson	Velocità onde di taglio [m/s]
1	0	0.55	18	0.35	156
2	0.55	1	18	0.35	290
3	1.55	57	18	0.35	280
4	58.55	1	20	0.35	643

PROFILO DELLE VELOCITÀ DELLE ONDE DI TAGLIO
