PROGETTO:	Studio di Microzonazione Sismica del territorio comunale di Moglia (MN)
LOCALITA':	Moglia (MN)

PROVA TROMOGRAFICA T38

EN GEO S.r.l. ENGINEERING GEOLOGIA	Elaborato	Data	Agg.	Pag.
	Report indagine tromografica T38	Novembre 2013	0	1 di 6

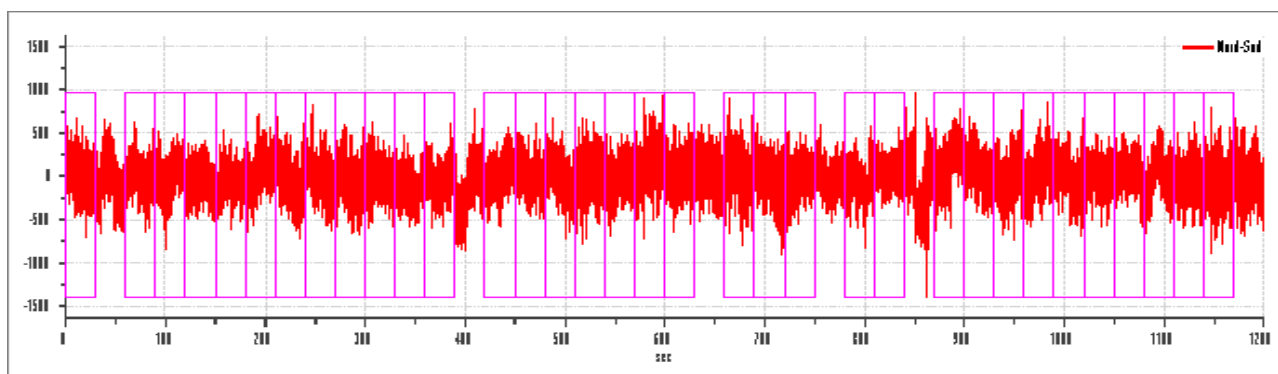
Traccia e finestre selezionate in direzione Nord-Sud

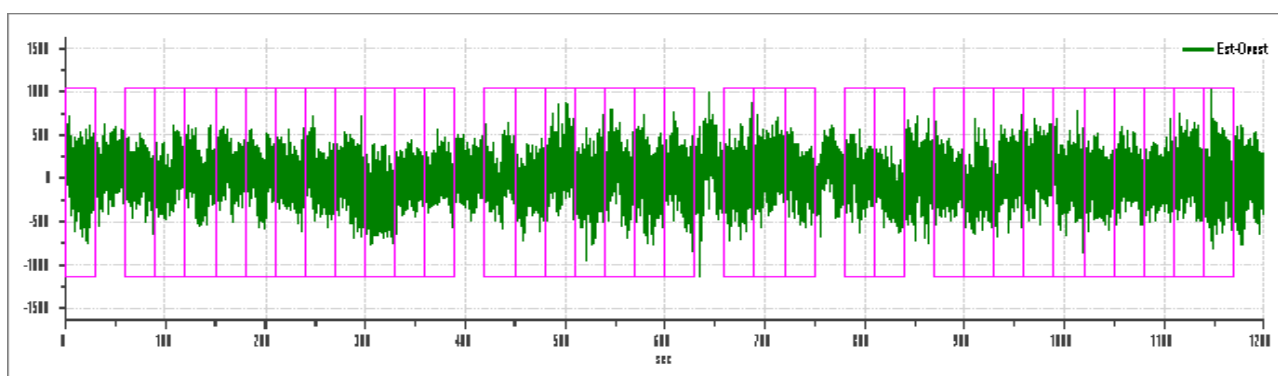
Traccia e finestre selezionate in direzione Est-Ovest

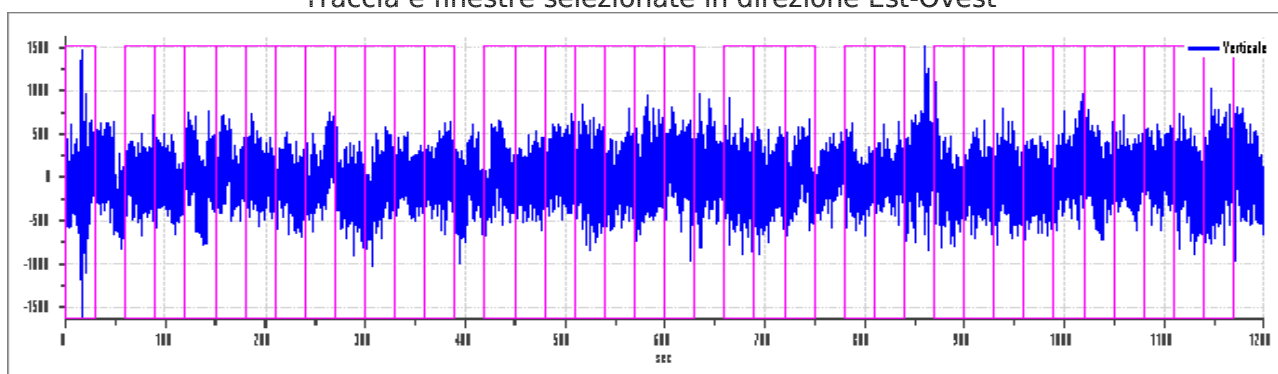
Traccia e finestre selezionate in direzione Verticale

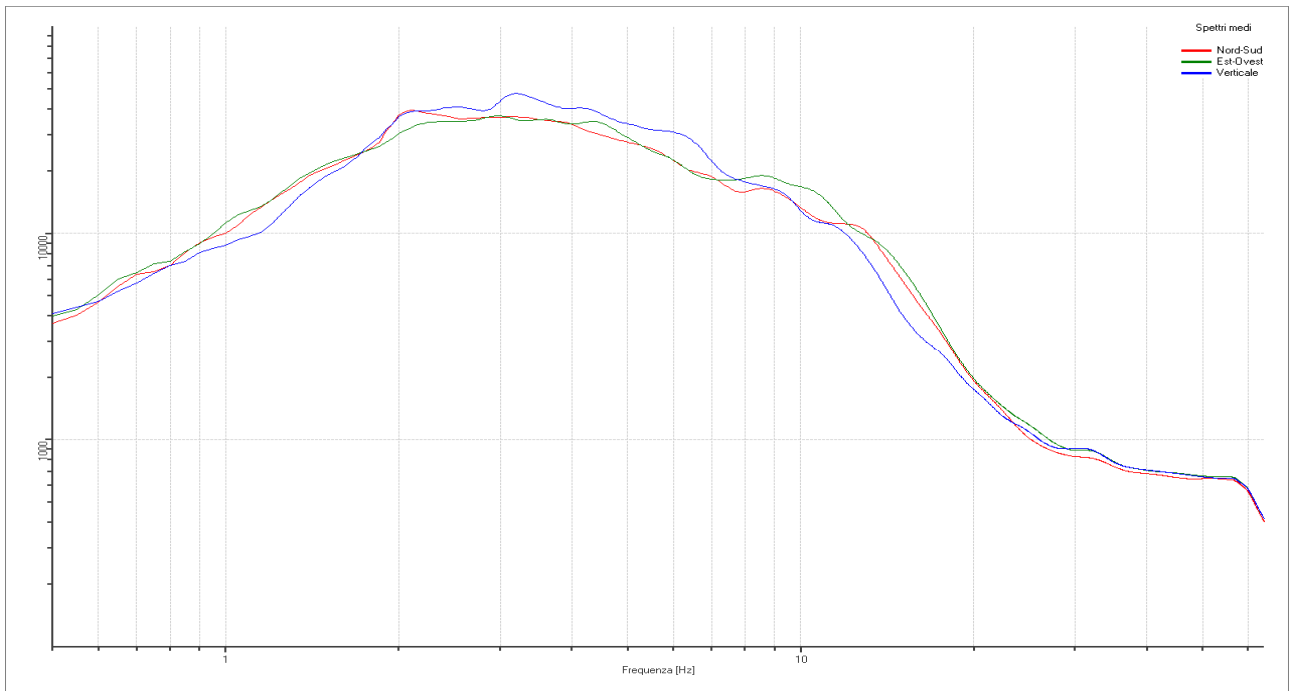
SPETTRI DELLE SINGOLE COMPONENTI

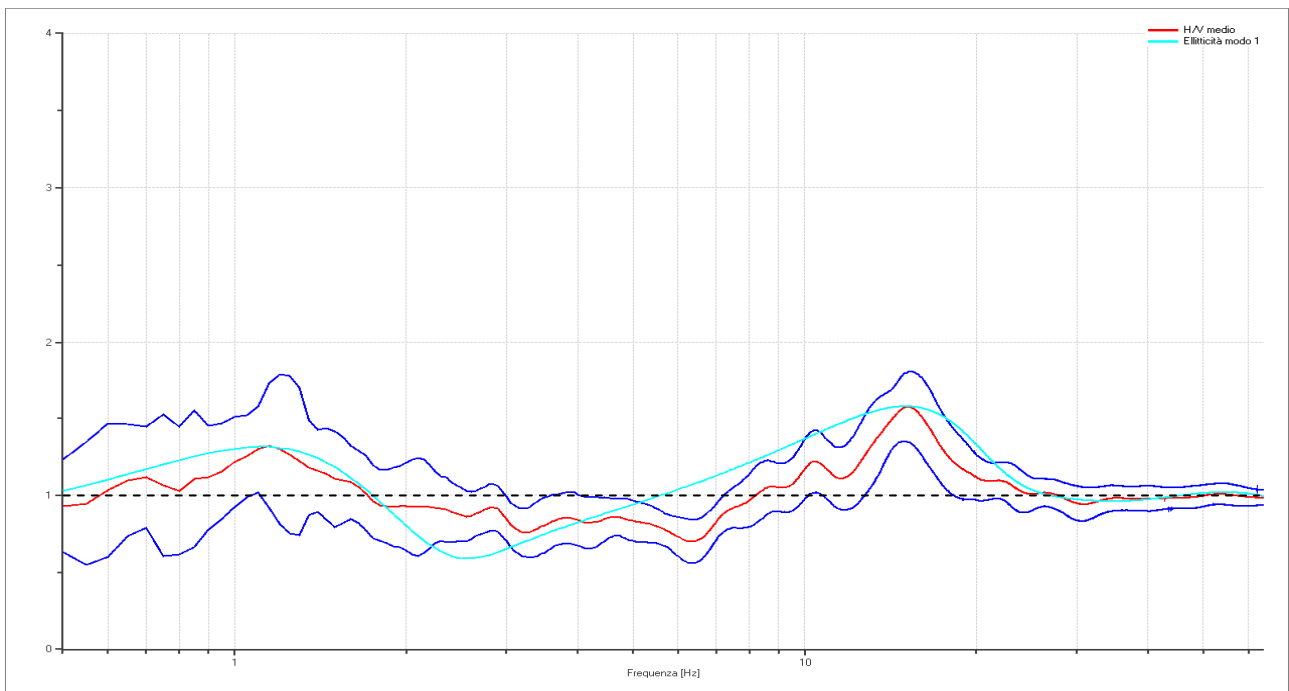
Frequenza del picco del rapporto H/V: 15.20 Hz \pm 0.15 Hz

Grafico rapporto spettrale H/V naturale con curva H/V sintetica

Picco H/V a 15.20 ± 0.15 Hz (nell'intervallo 0.50 - 64.0 Hz).

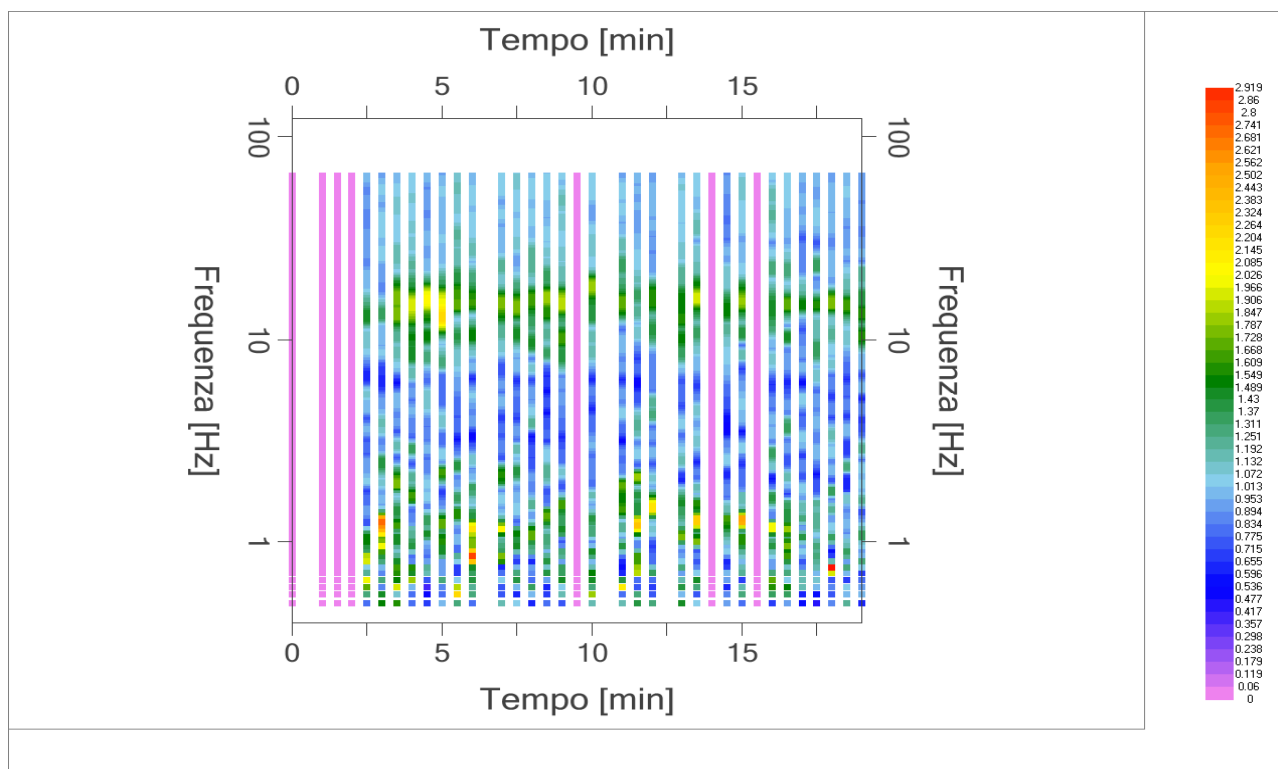
Mappa della stazionarietà degli spettri

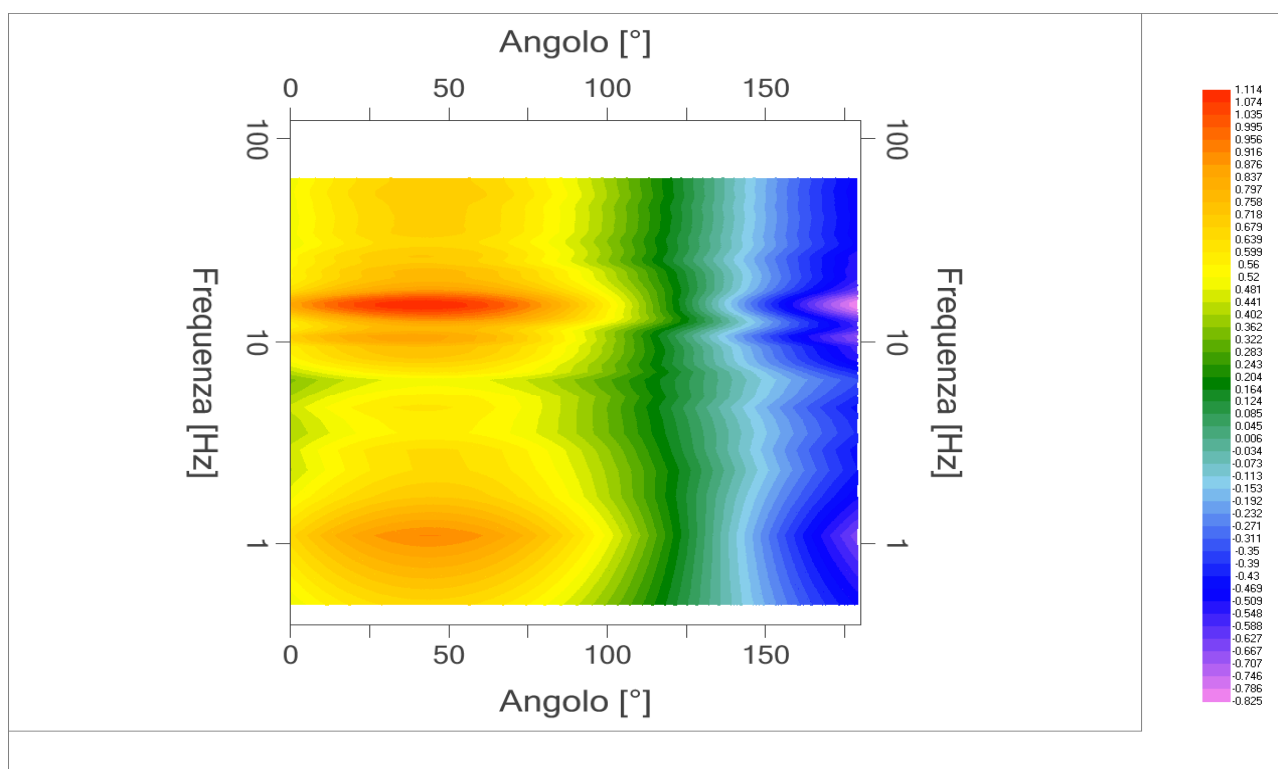
DIREZIONALITA' H/V

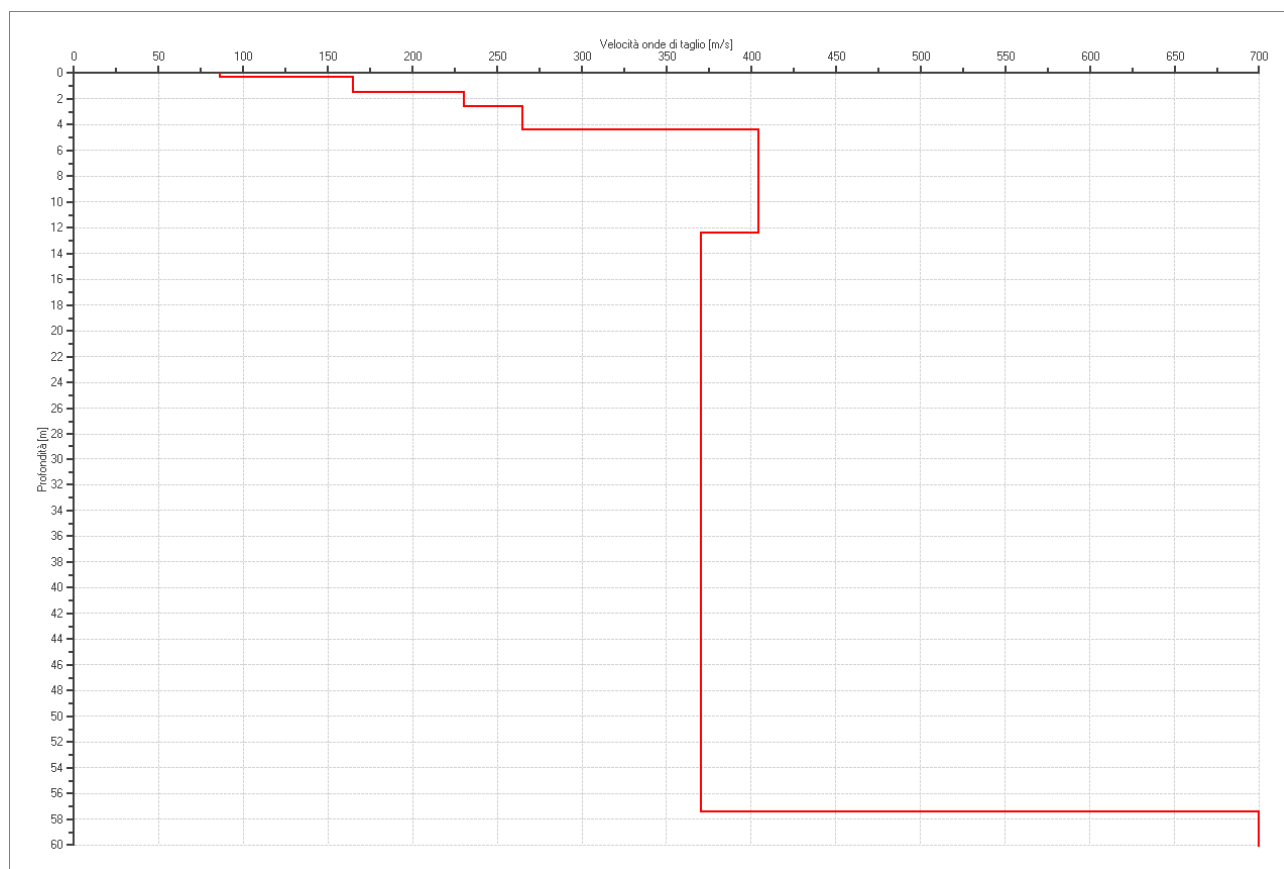
Numero strati: 8
 Frequenza del picco dell'ellitticità: 15.05 Hz
 Valore di disadattamento: -1.00
 Valore Vs30: **334.43 m/s**

Strato	Profondità [m]	Spessore [m]	Peso per Unità di Vol. [kN/m ³]	Coeff. di Poisson	Velocità onde di taglio [m/s]
1	0	0.3	18	0.35	86
2	0.3	1.2	18	0.35	165
3	1.5	1.1	18	0.35	230
4	2.6	1.8	18	0.35	265
5	4.4	8	19	0.35	404
6	12.4	45	19	0.35	370
7	57.4	110	20	0.35	700
8	167.4	1	20	0.4	950

PROFILO DELLE VELOCITÀ DELLE ONDE DI TAGLIO

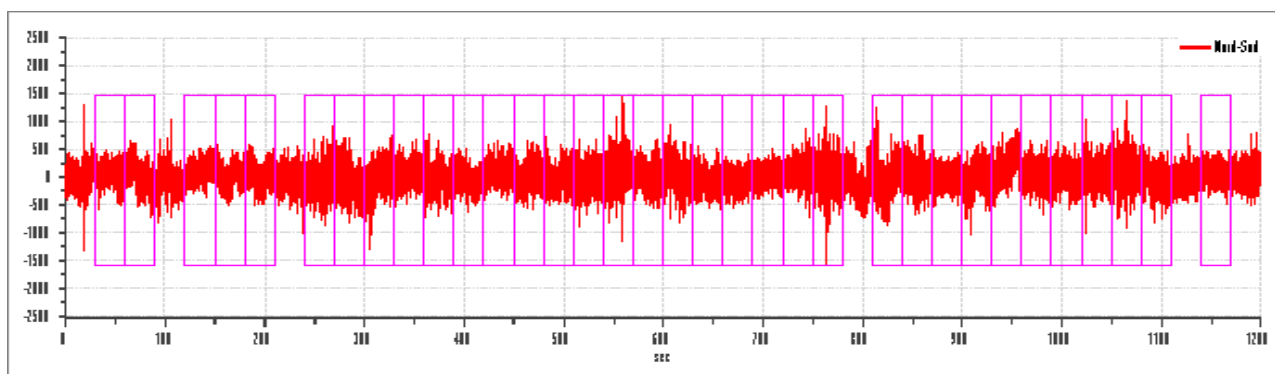
Traccia e finestre selezionate in direzione Nord-Sud

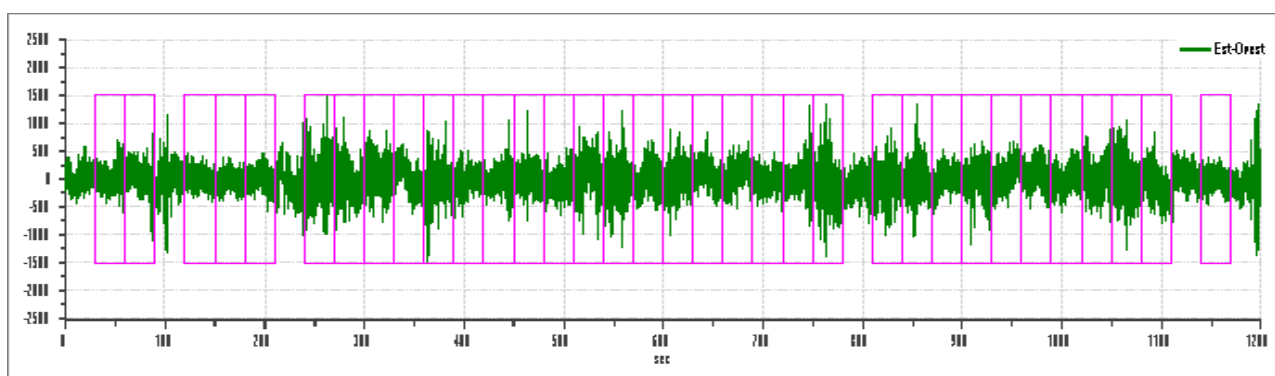
Traccia e finestre selezionate in direzione Est-Ovest

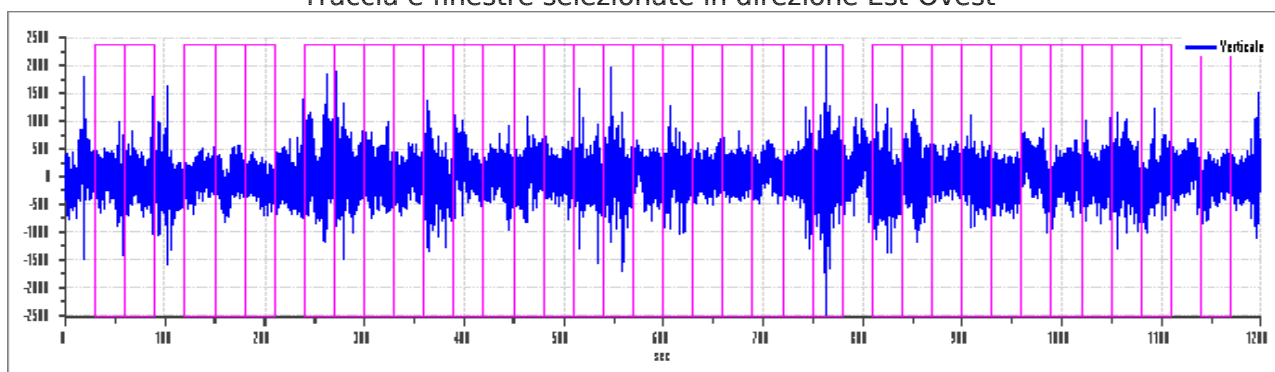
Traccia e finestre selezionate in direzione Verticale

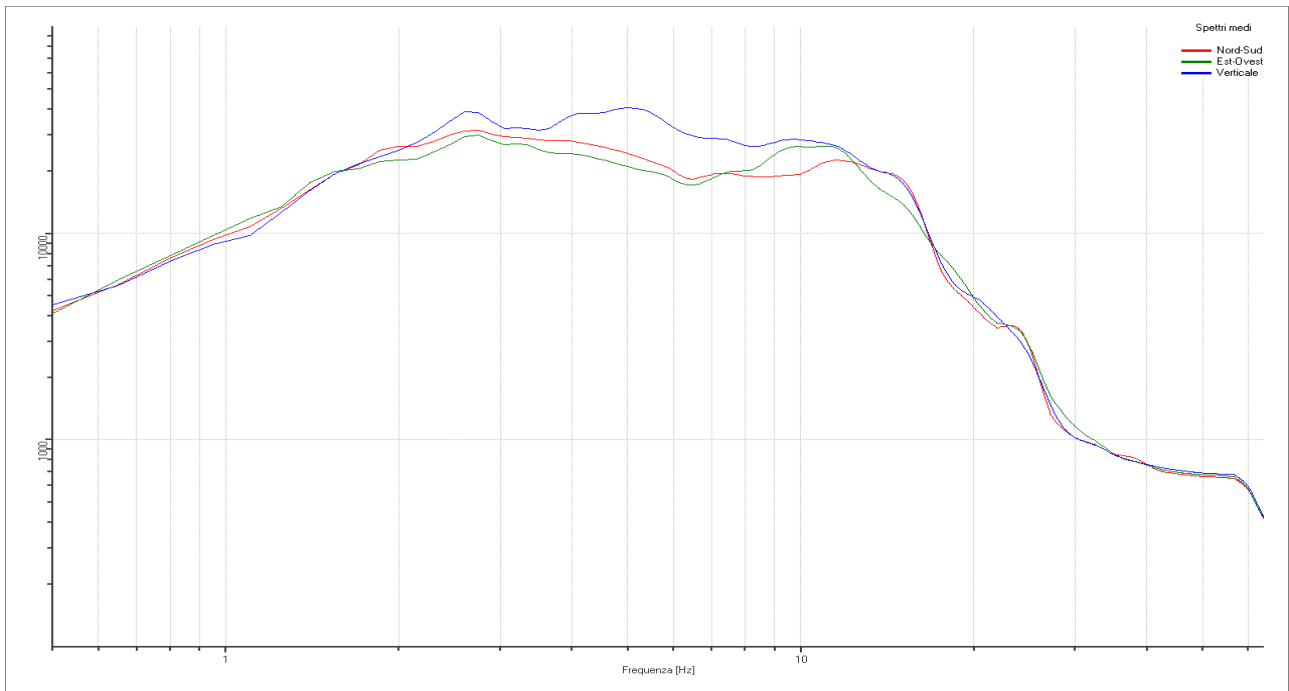
SPETTRI DELLE SINGOLE COMPONENTI

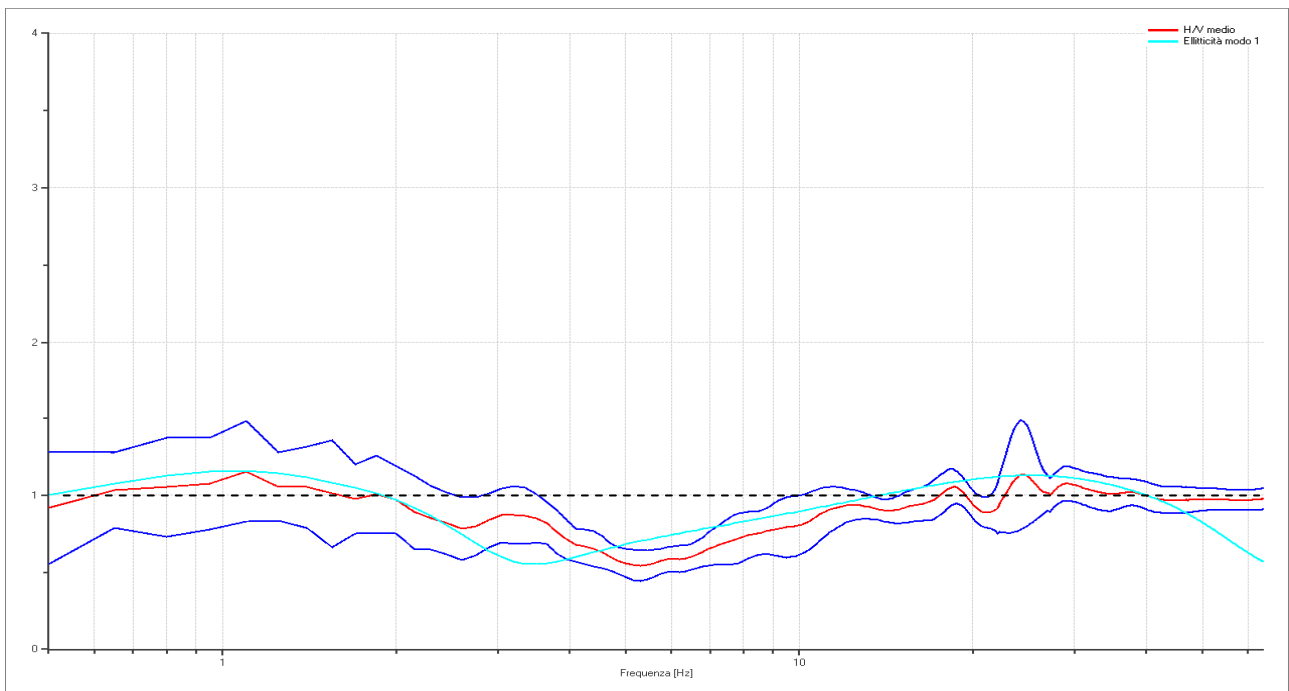
Frequenza del picco del rapporto H/V: 1.10 Hz \pm 0.28 Hz

Grafico rapporto spettrale H/V naturale con curva H/V sintetica

Picco H/V a 1.10 ± 0.28 Hz (nell'intervallo 0.50 - 64.0 Hz).

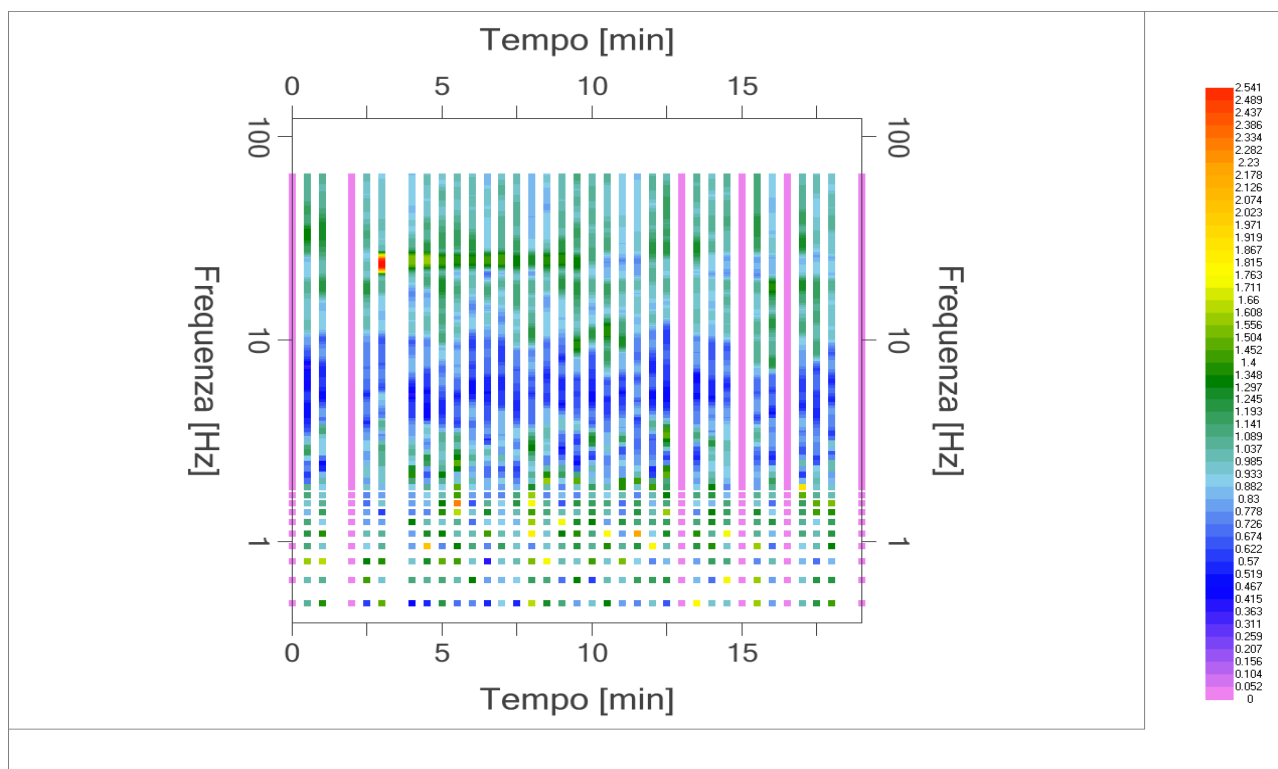
Mapa della stazionarietà degli spettri

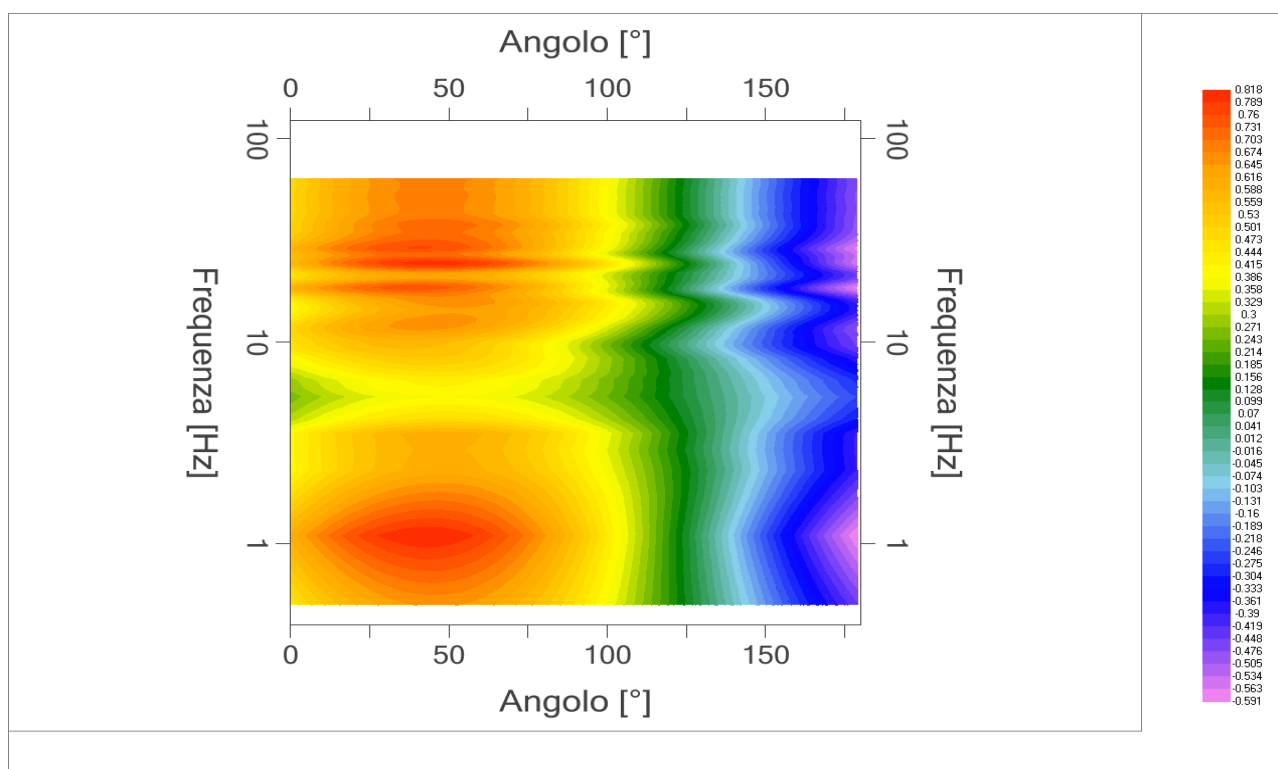
DIREZIONALITA' H/V

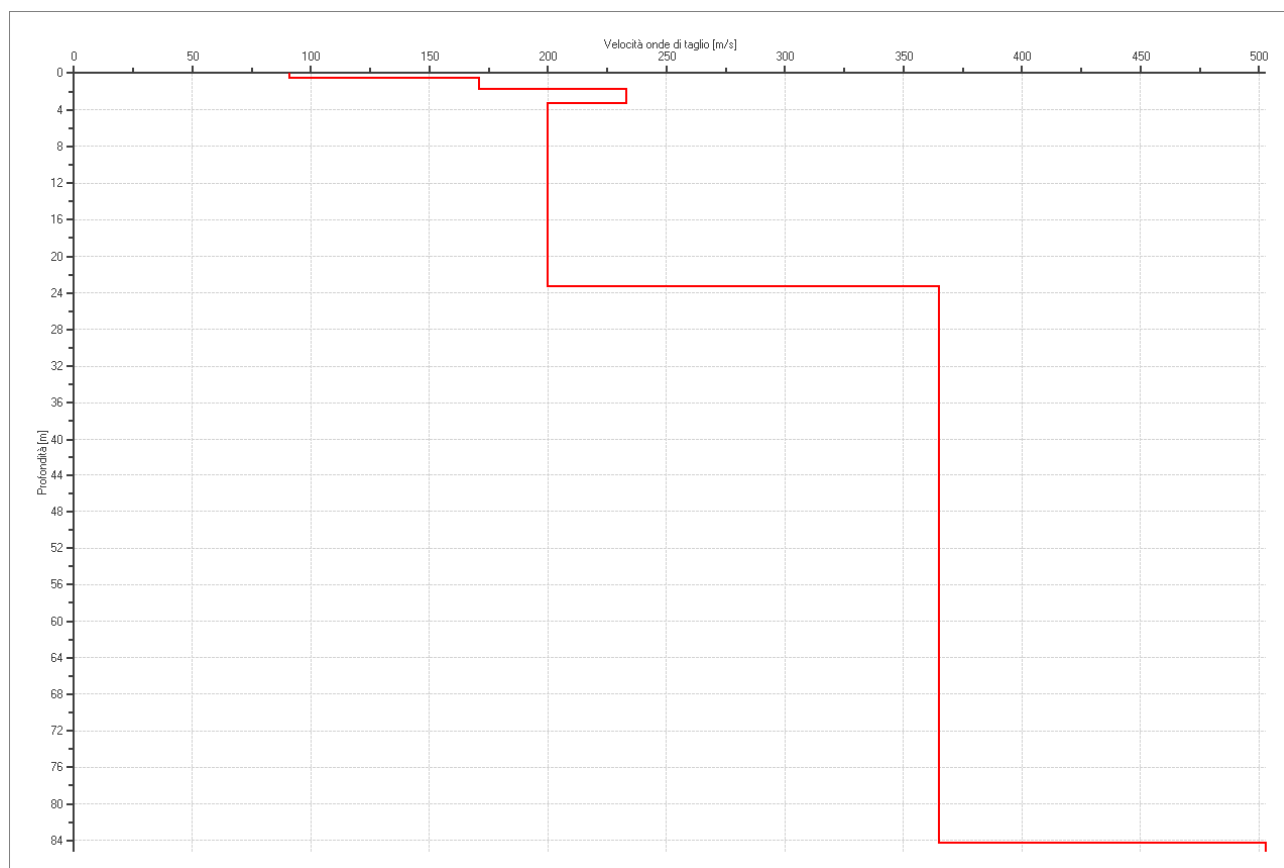
Numero strati: 6
 Frequenza del picco dell'ellitticità: 1.10 Hz
 Valore di disadattamento: -1.00
 Valore Vs30: 217.56 m/s

Strato	Profondità [m]	Spessore [m]	Peso per Unità di Vol. [kN/m ³]	Coeff. di Poisson	Velocità onde di taglio [m/s]
1	0	0.5	18	0.35	91
2	0.5	1.3	18	0.35	171
3	1.8	1.5	18	0.35	233
4	3.3	20	18	0.35	200
5	23.3	61	19	0.35	365
6	84.3	1	20	0.35	503

PROFILO DELLE VELOCITÀ DELLE ONDE DI TAGLIO

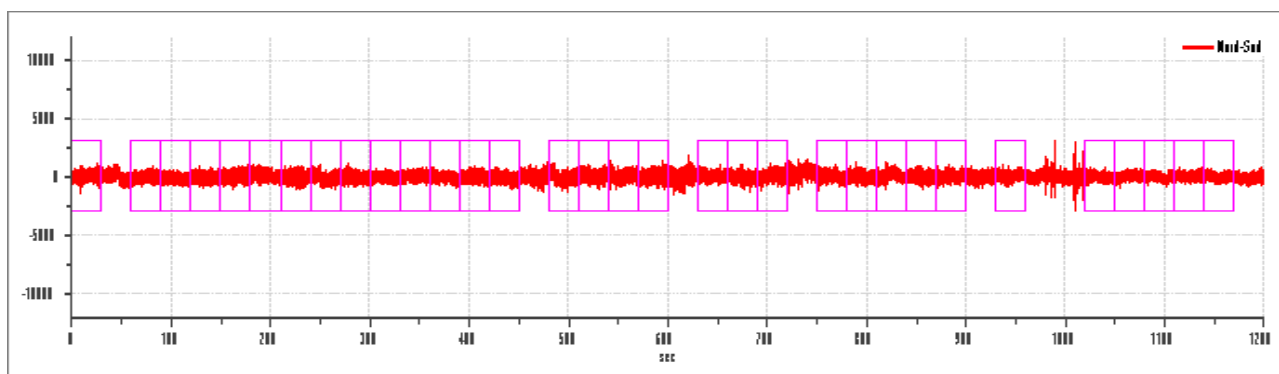
Traccia e finestre selezionate in direzione Nord-Sud

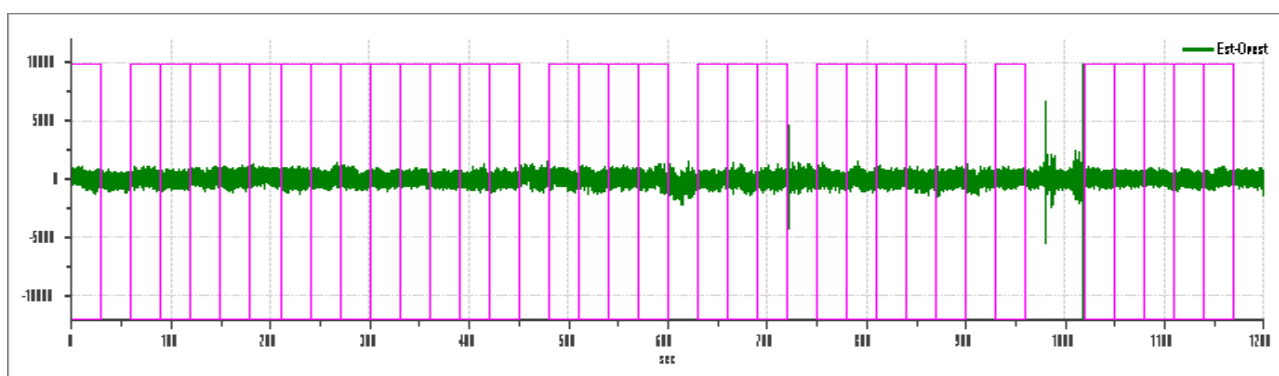
Traccia e finestre selezionate in direzione Est-Ovest

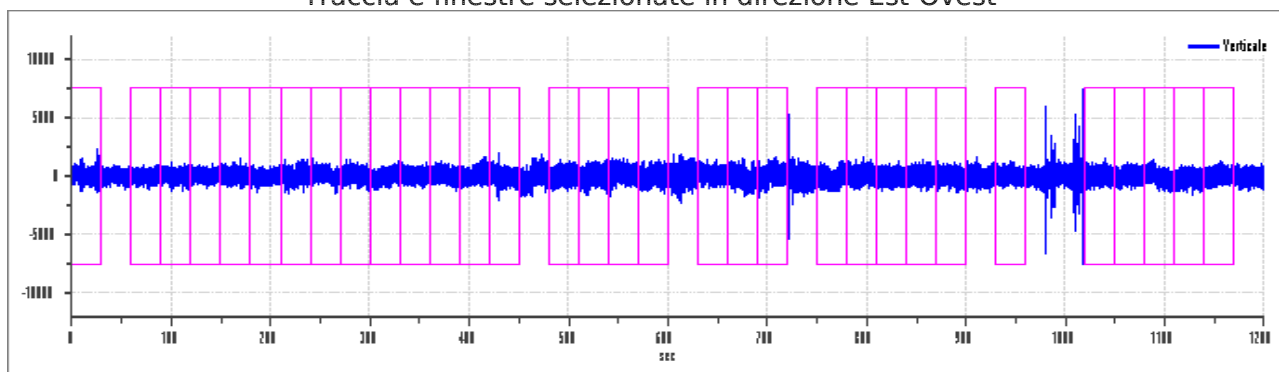
Traccia e finestre selezionate in direzione Verticale

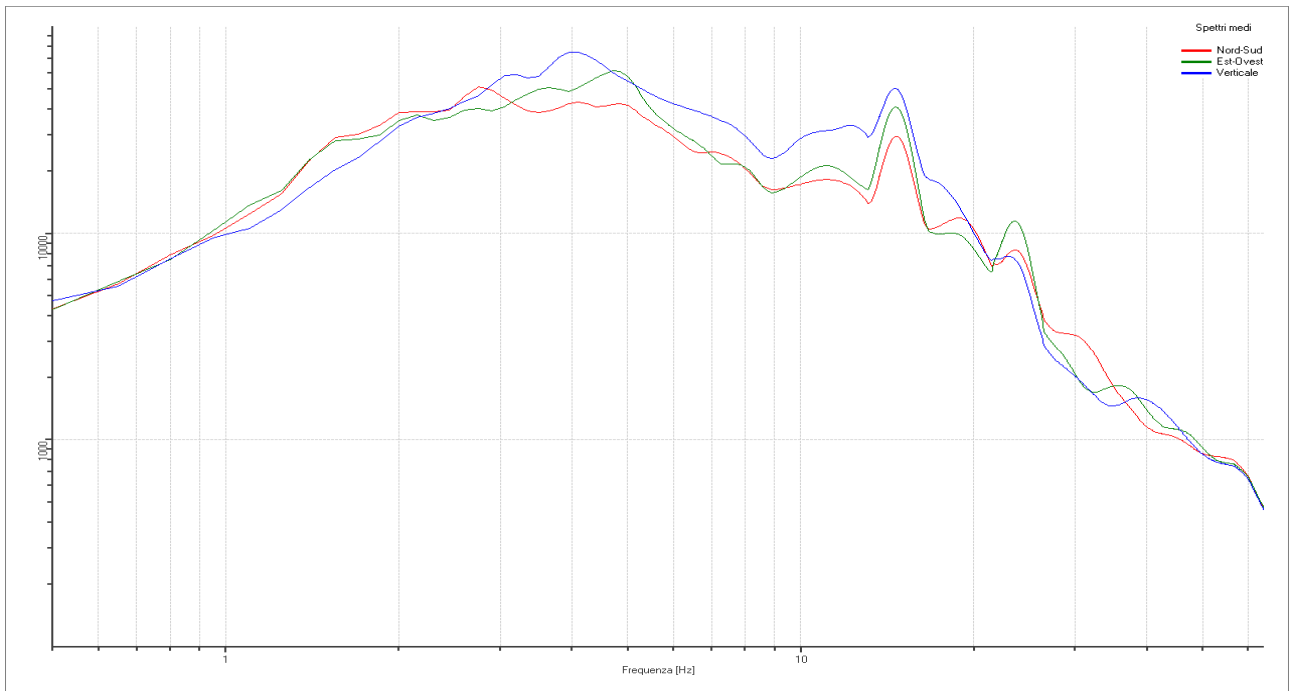
SPETTRI DELLE SINGOLE COMPONENTI

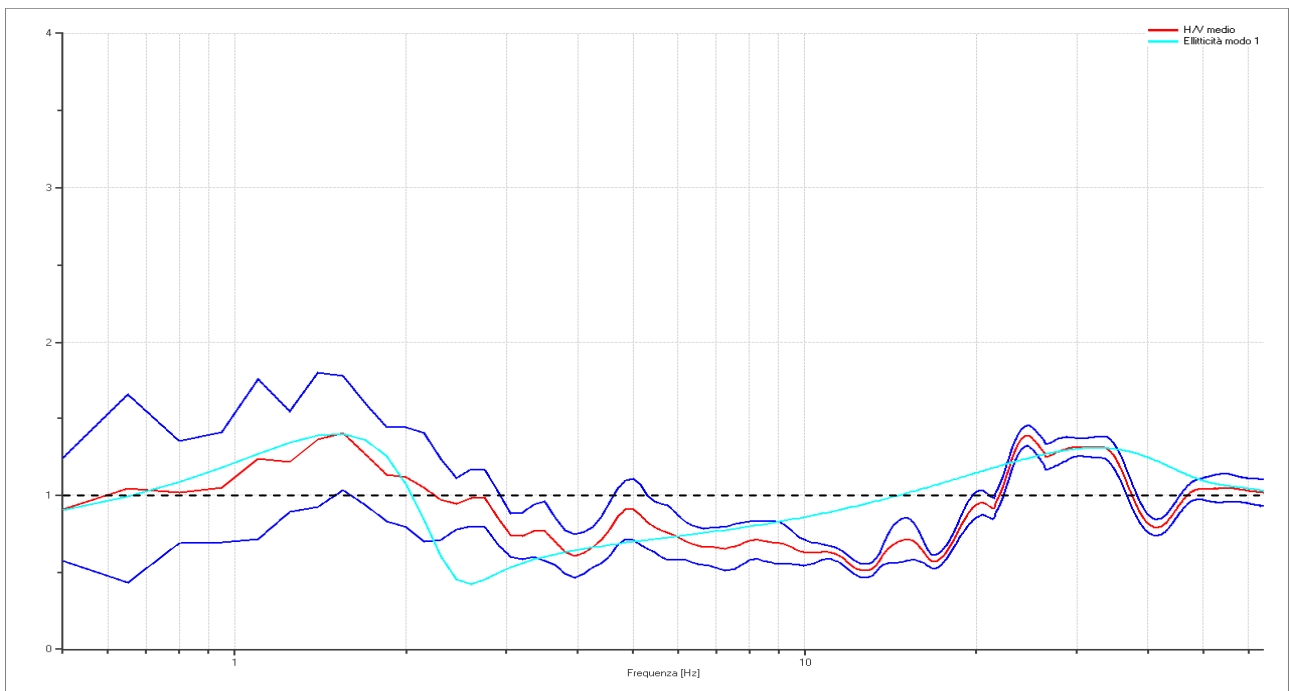
Frequenza del picco del rapporto H/V: 1.55 Hz \pm 0.26 Hz

Grafico rapporto spettrale H/V naturale con curva H/V sintetica

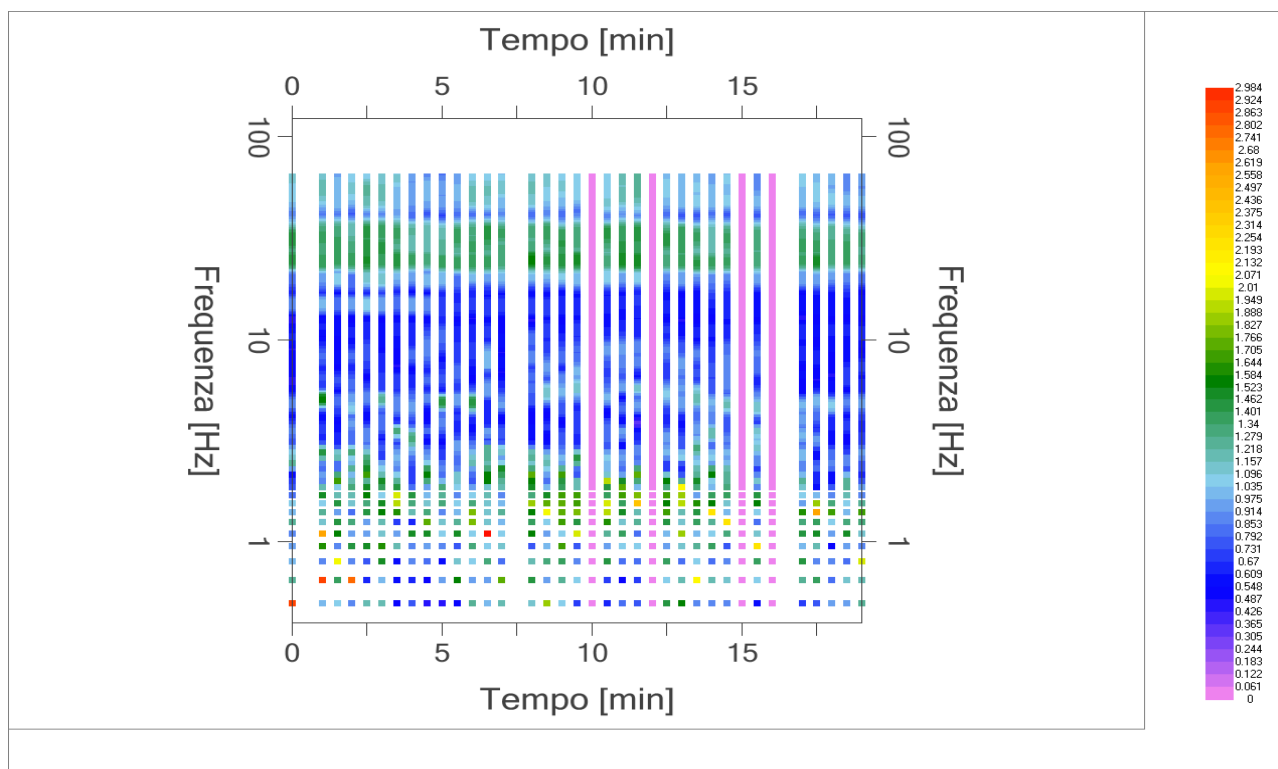
Mapa della stazionarietà degli spettri

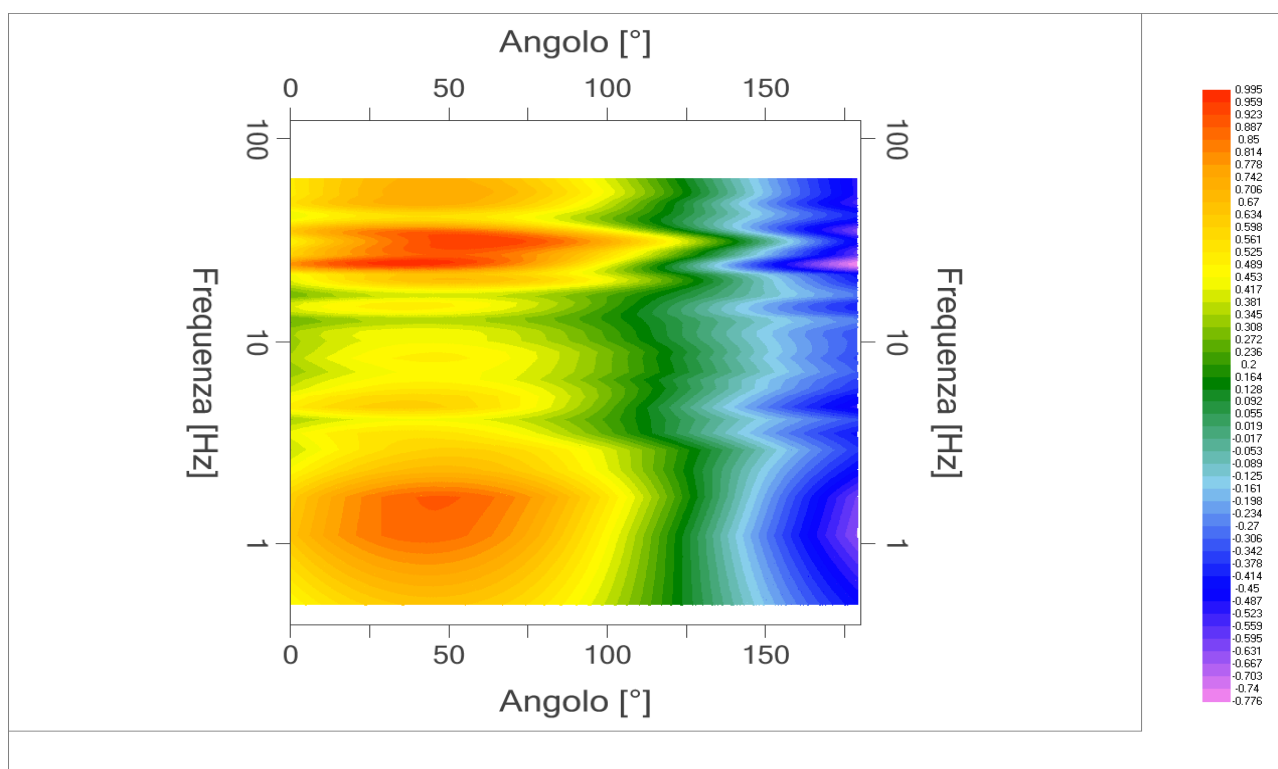
DIREZIONALITA' H/V

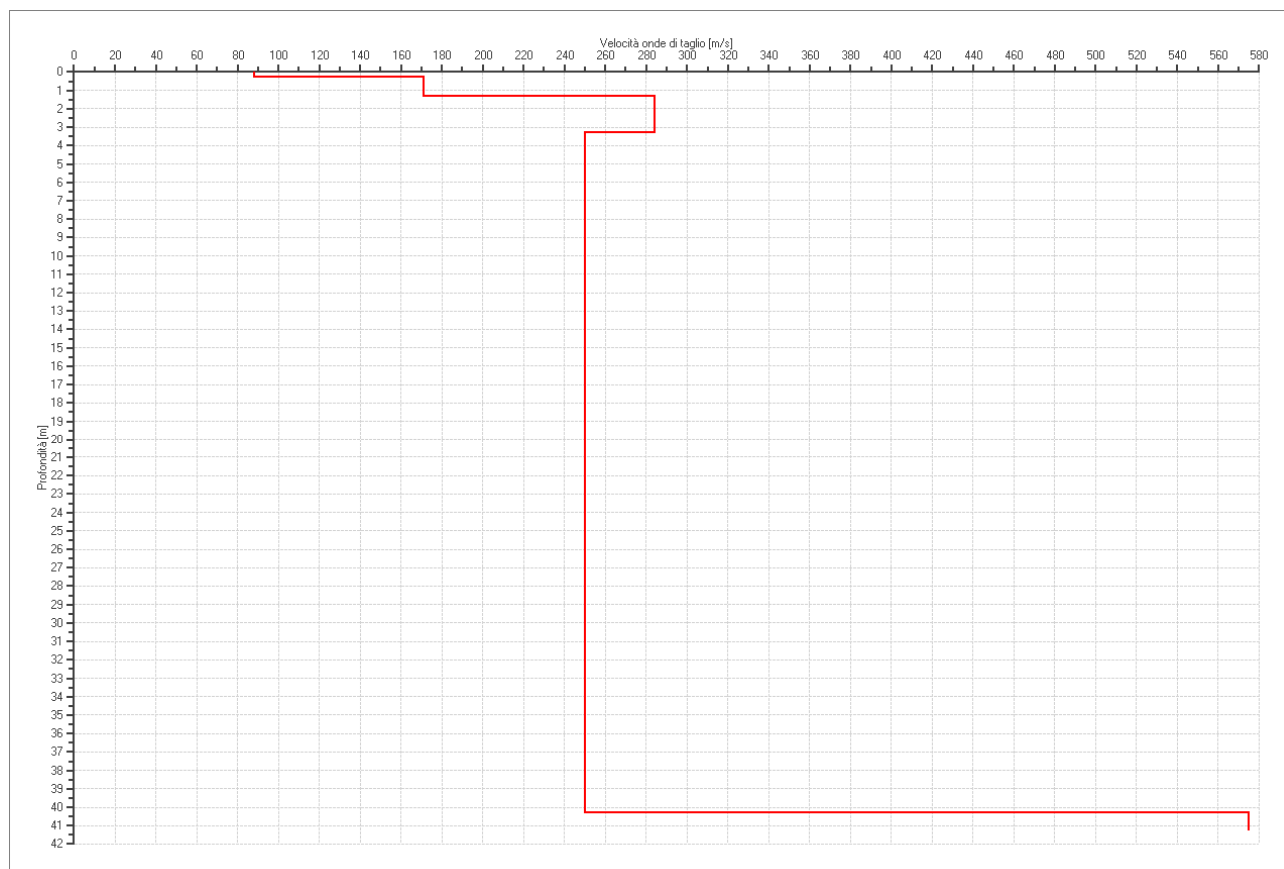
Numero strati: 5
 Frequenza del picco dell'ellitticità: 1.55 Hz
 Valore di disadattamento: -1.00
 Valore Vs30: **243.71 m/s**

Strato	Profondità [m]	Spessore [m]	Peso per Unità di Vol. [kN/m ³]	Coeff. di Poisson	Velocità onde di taglio [m/s]
1	0	0.3	18	0.35	88
2	0.3	1	18	0.35	171
3	1.3	2	18	0.35	284
4	3.3	37	18	0.35	250
5	40.3	1	20	0.35	575

PROFILO DELLE VELOCITÀ DELLE ONDE DI TAGLIO

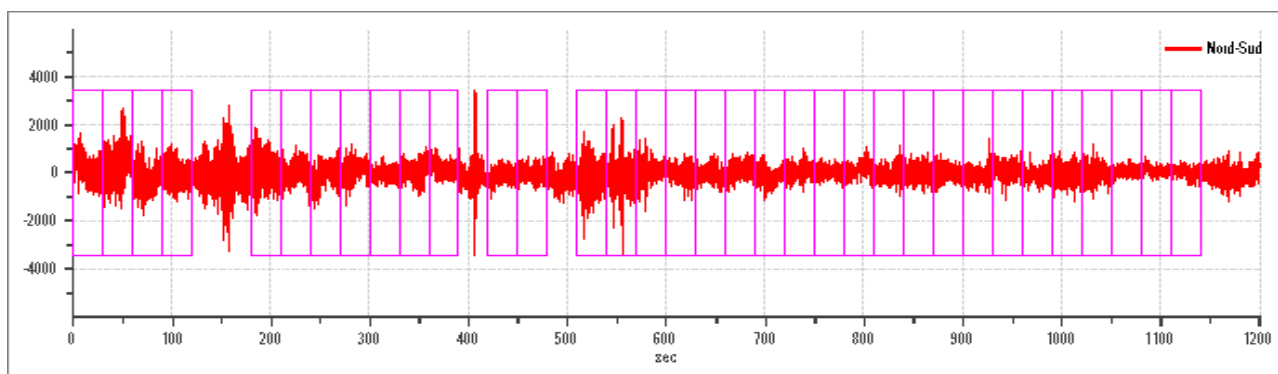
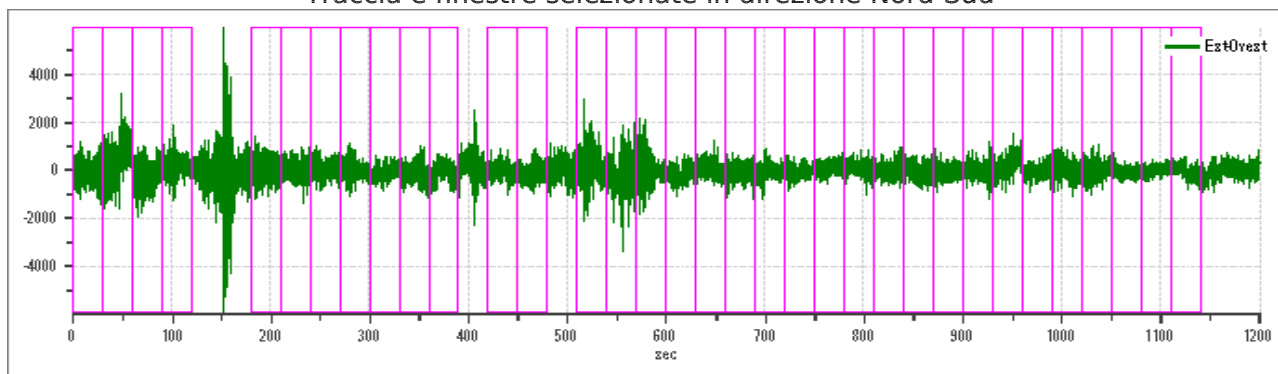
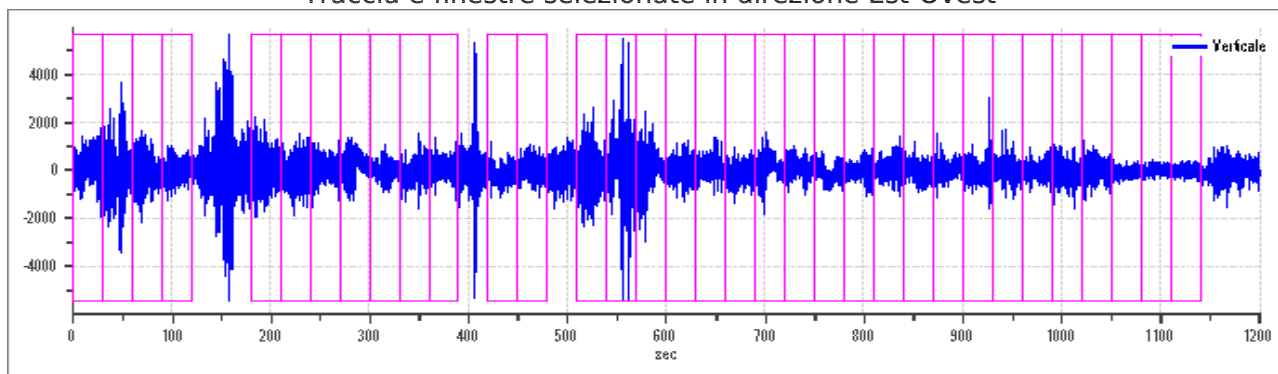
Traccia e finestre selezionate in direzione Nord-Sud

Traccia e finestre selezionate in direzione Est-Ovest

Traccia e finestre selezionate in direzione Verticale

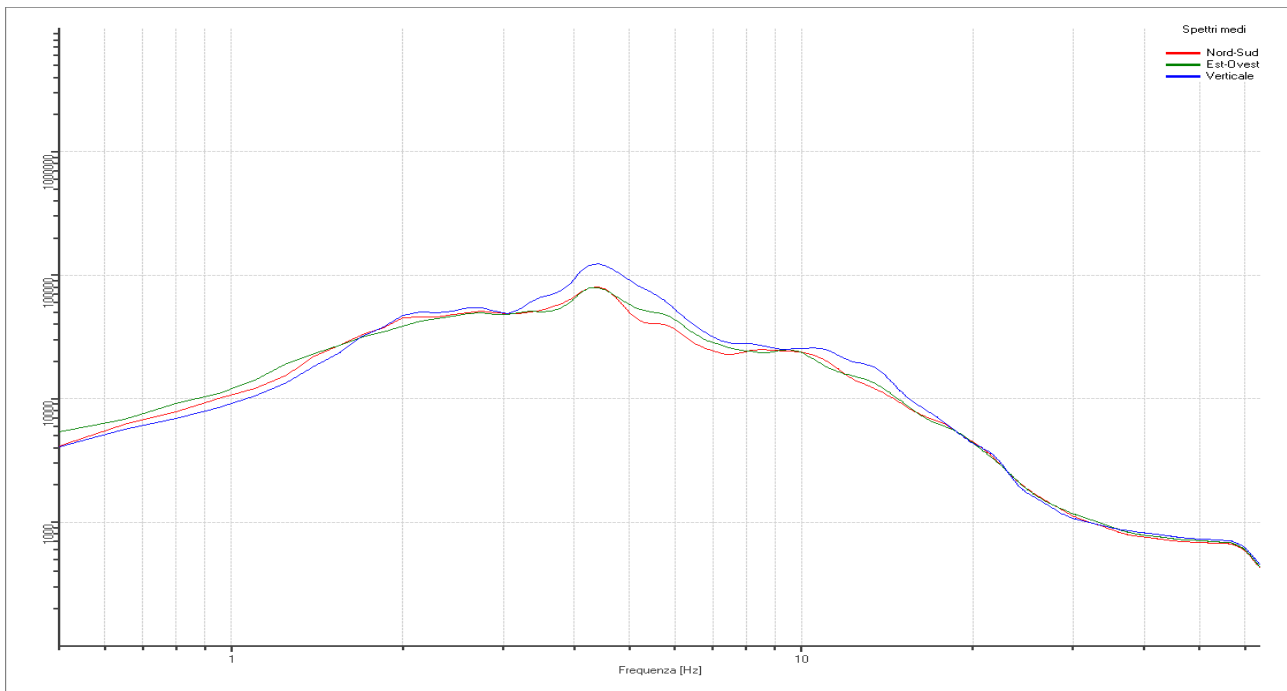
SPETTRI DELLE SINGOLE COMPONENTI

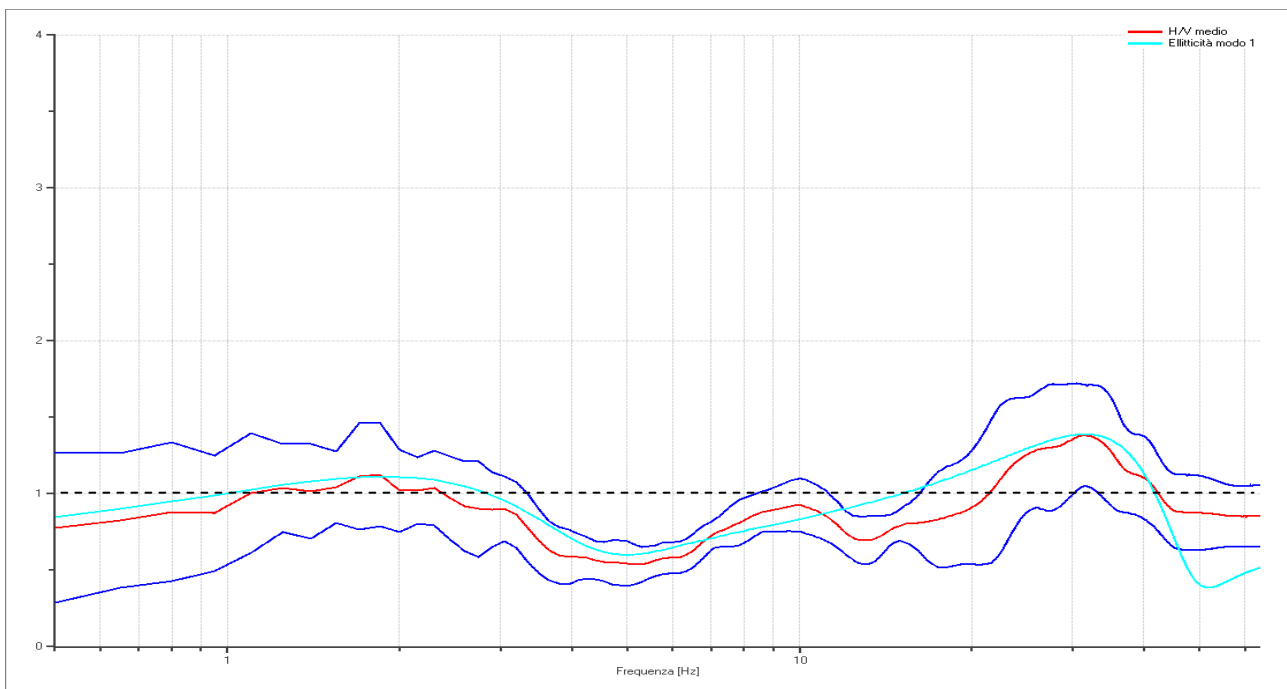
Frequenza del picco del rapporto H/V: 1.25 Hz \pm 0.30 Hz

Grafico rapporto spettrale H/V naturale con curva H/V sintetica
