PROGETTO:	Studio di Microzonazione Sismica del territorio comunale di Moglia (MN)
LOCALITA':	Moglia (MN)

PROVA TROMOGRAFICA T38

EN GEO S.r.l. ENGINEERING GEOLOGIA	Elaborato	Data	Agg.	Pag.
	Report indagine tromografica T38	Novembre 2013	0	1 di 6

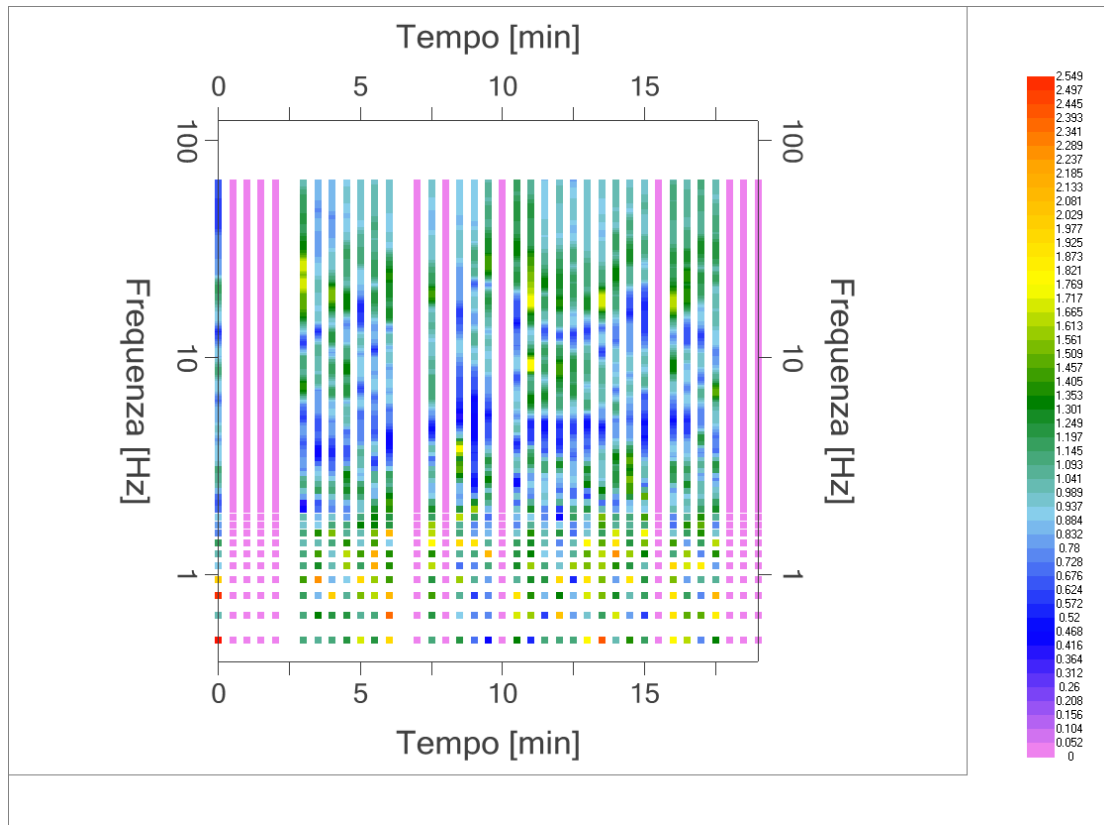
Mappa della stazionarietà degli spettri

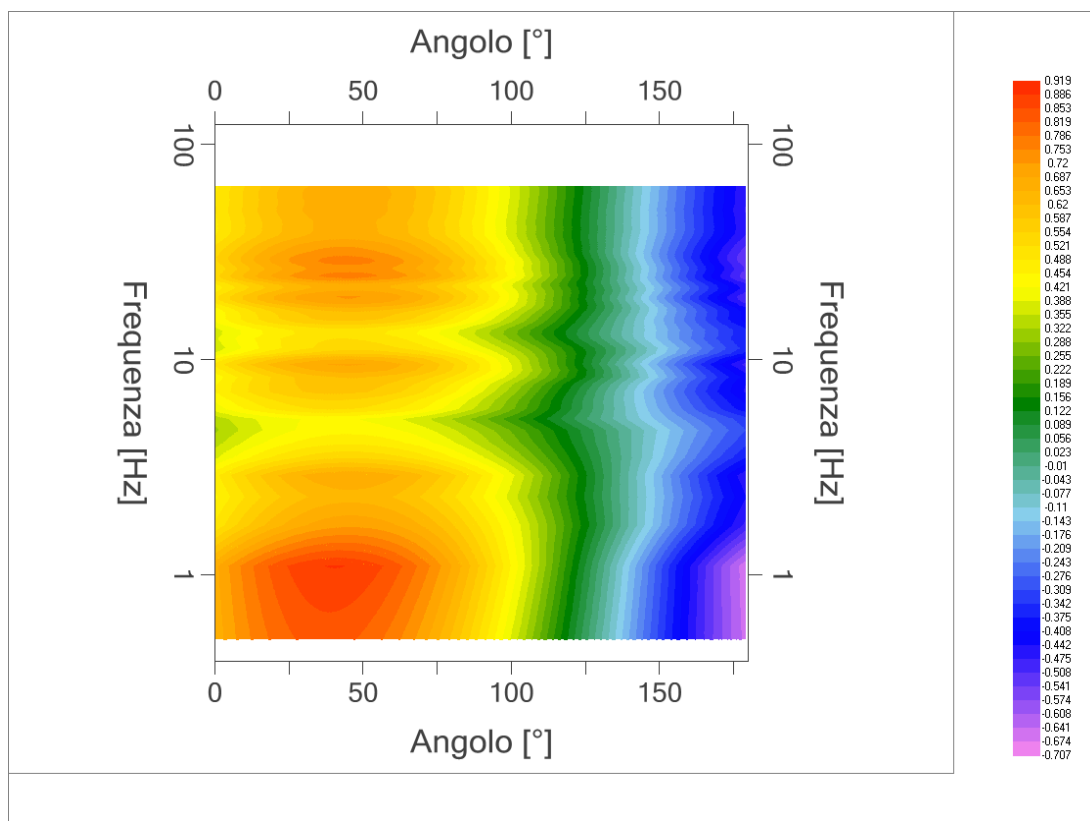
DIREZIONALITA' H/V

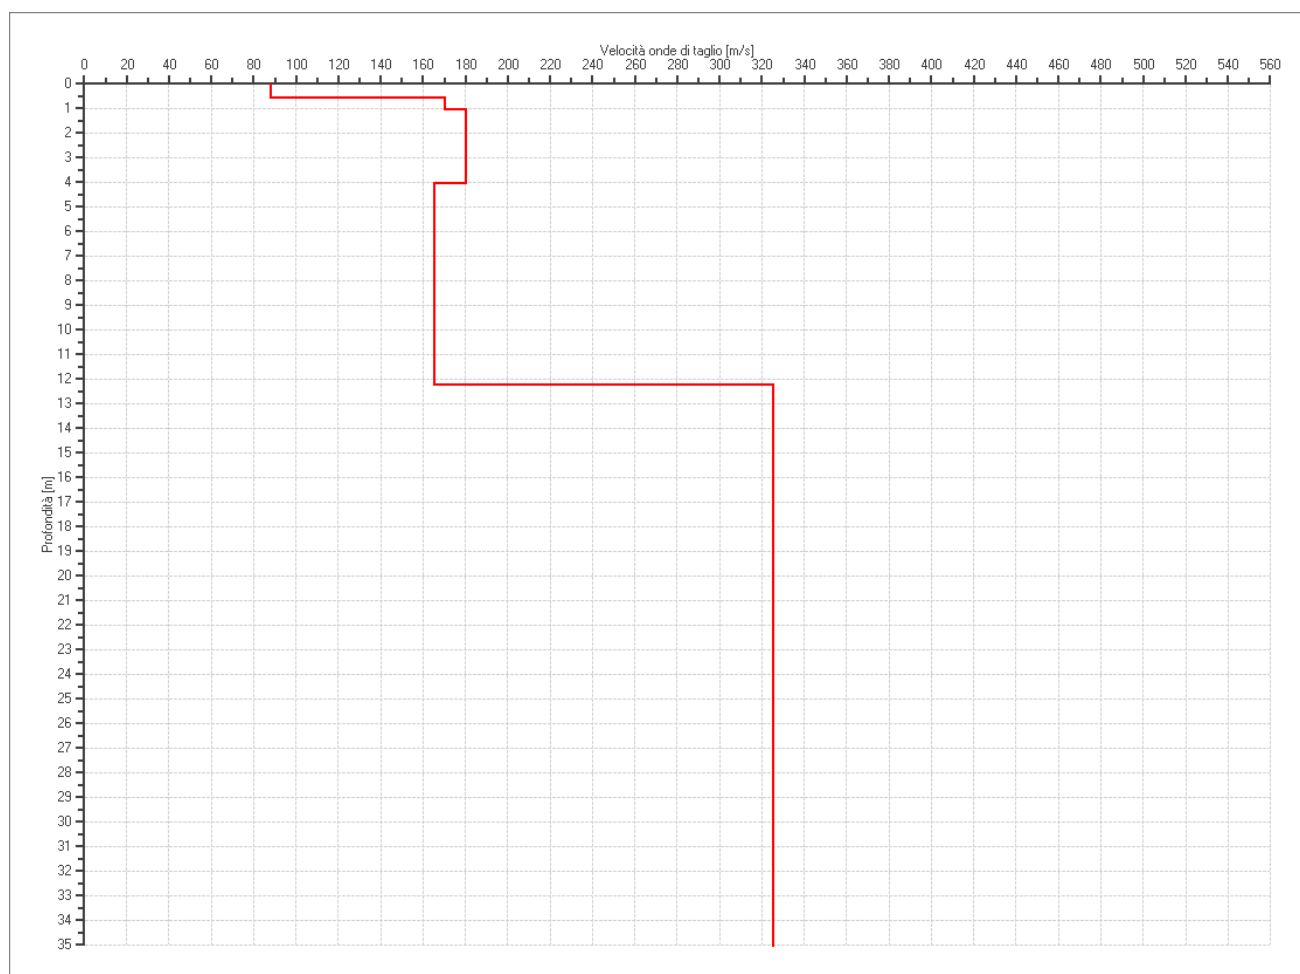
Strato	Profondità [m]	Spessore [m]	Peso per Unità di Vol. [kN/m ³]	Coeff. di Poisson	Velocità onde di taglio [m/s]
1	0	0.55	18	0.35	88
2	0.55	0.5	18	0.35	170
3	1.05	3	18	0.35	180
4	4.05	8.2	18	0.35	165
5	12.25	50	18	0.35	325
6	62.25	1	18	0.35	560

PROFILO DELLE VELOCITÀ DELLE ONDE DI TAGLIO

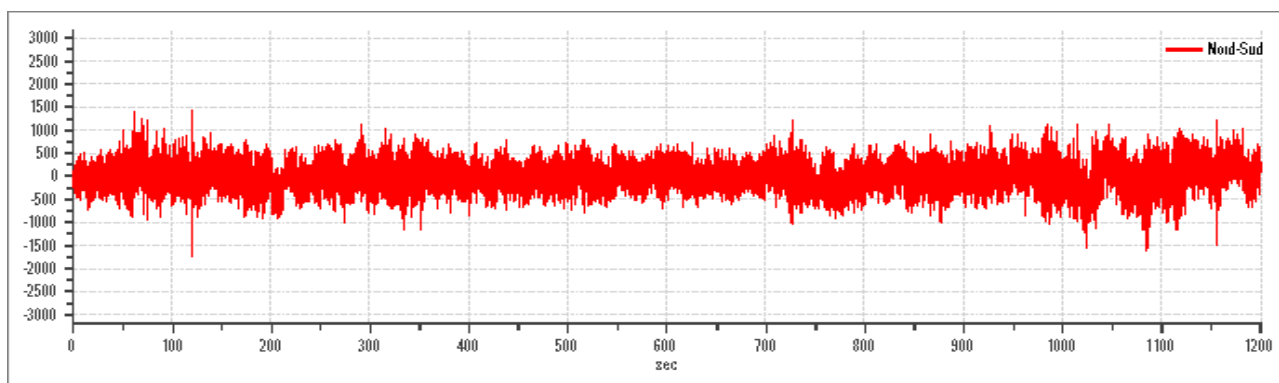
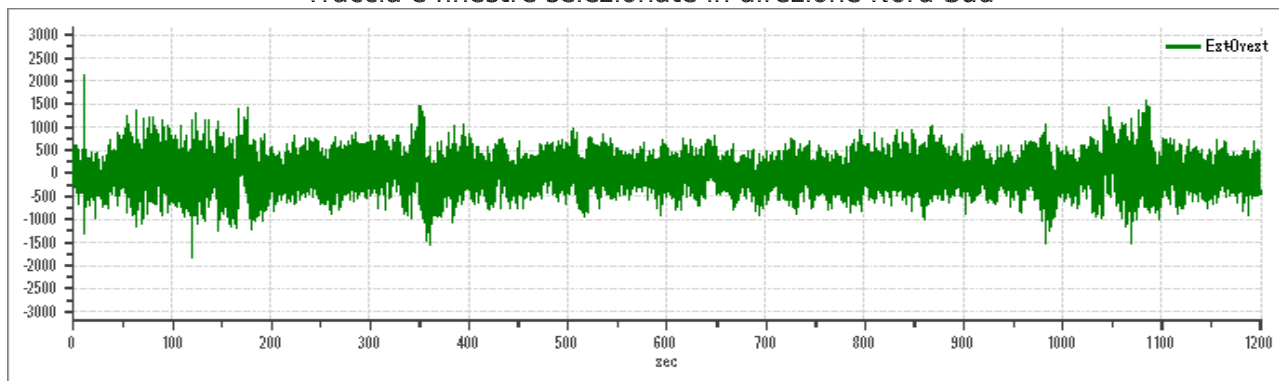
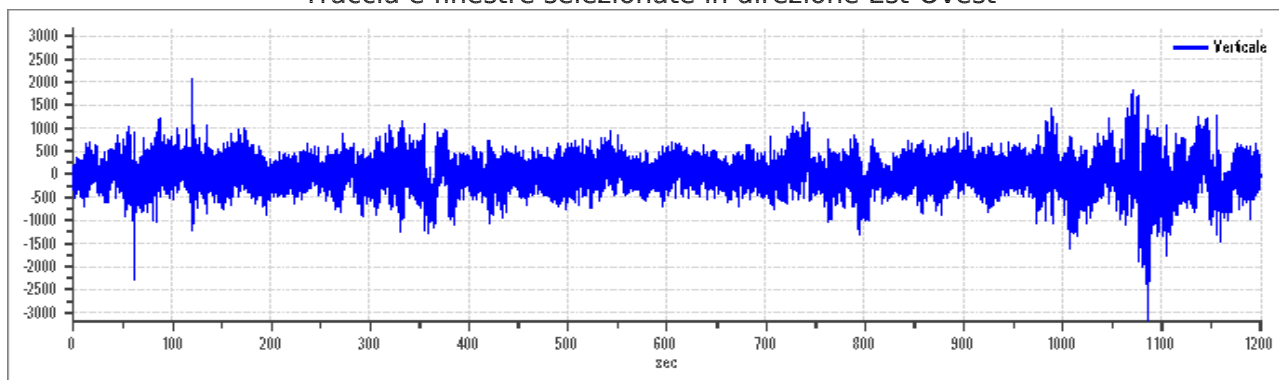
Traccia e finestre selezionate in direzione Nord-Sud

Traccia e finestre selezionate in direzione Est-Ovest

Traccia e finestre selezionate in direzione Verticale

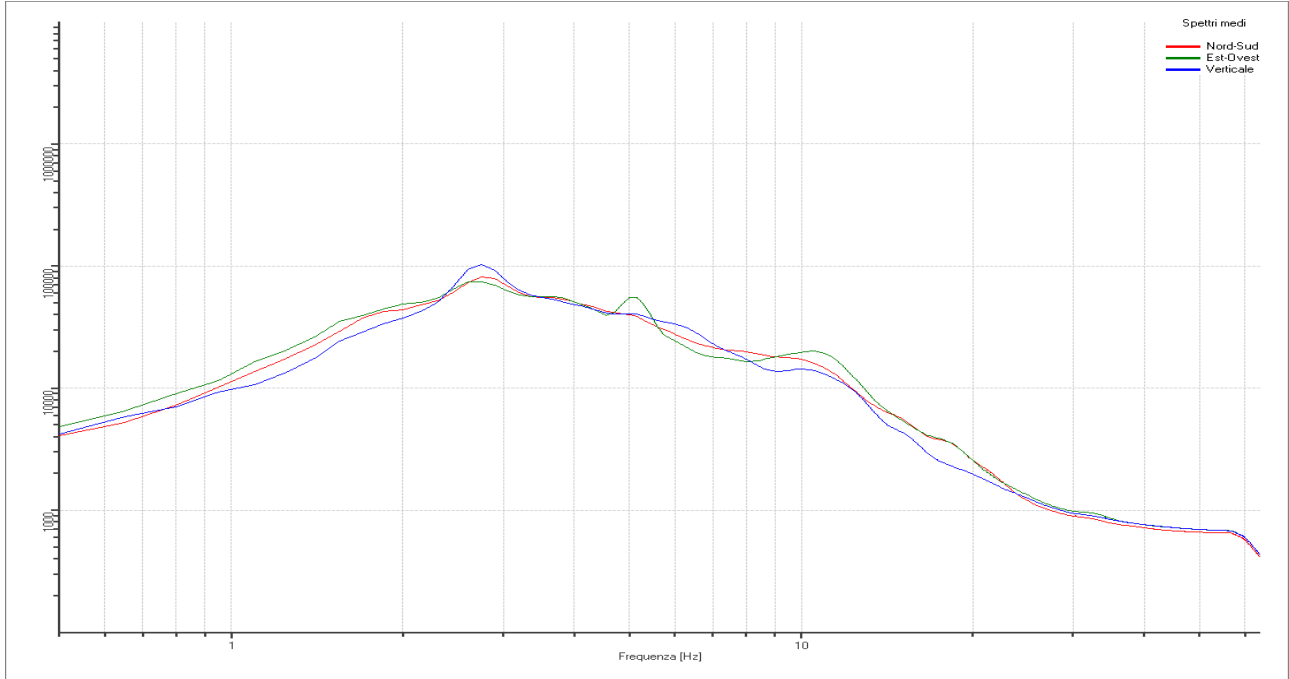
SPETTRI DELLE SINGOLE COMPONENTI

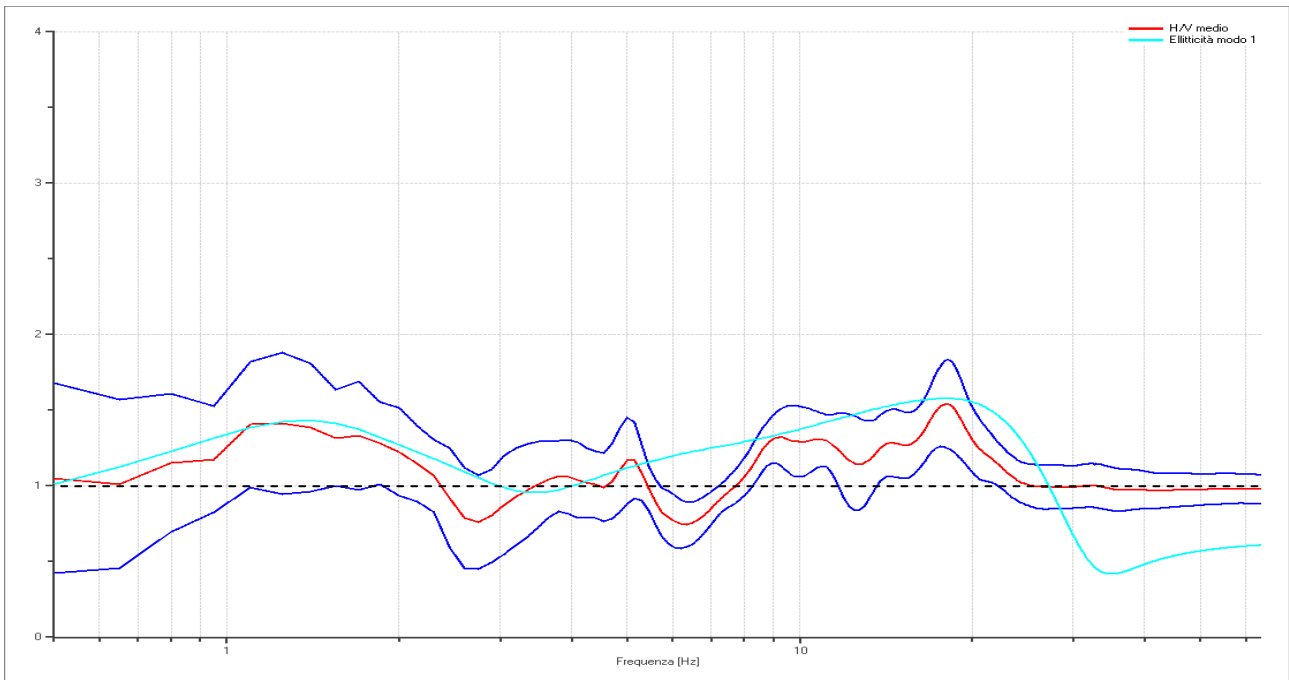
Frequenza del picco del rapporto H/V: 18.05 Hz ±0.19 Hz

Grafico rapporto spettrale H/V naturale con curva H/V sintetica

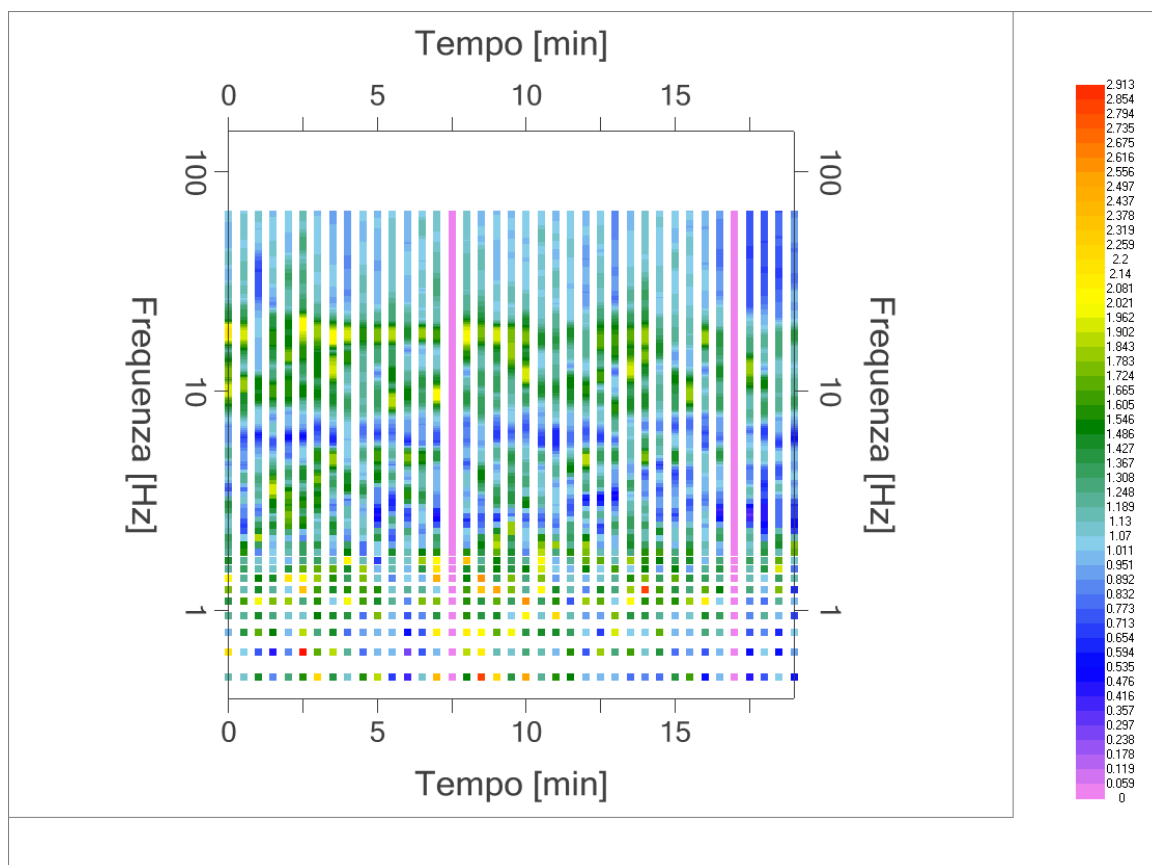
Mapa della stazionarietà degli spettri

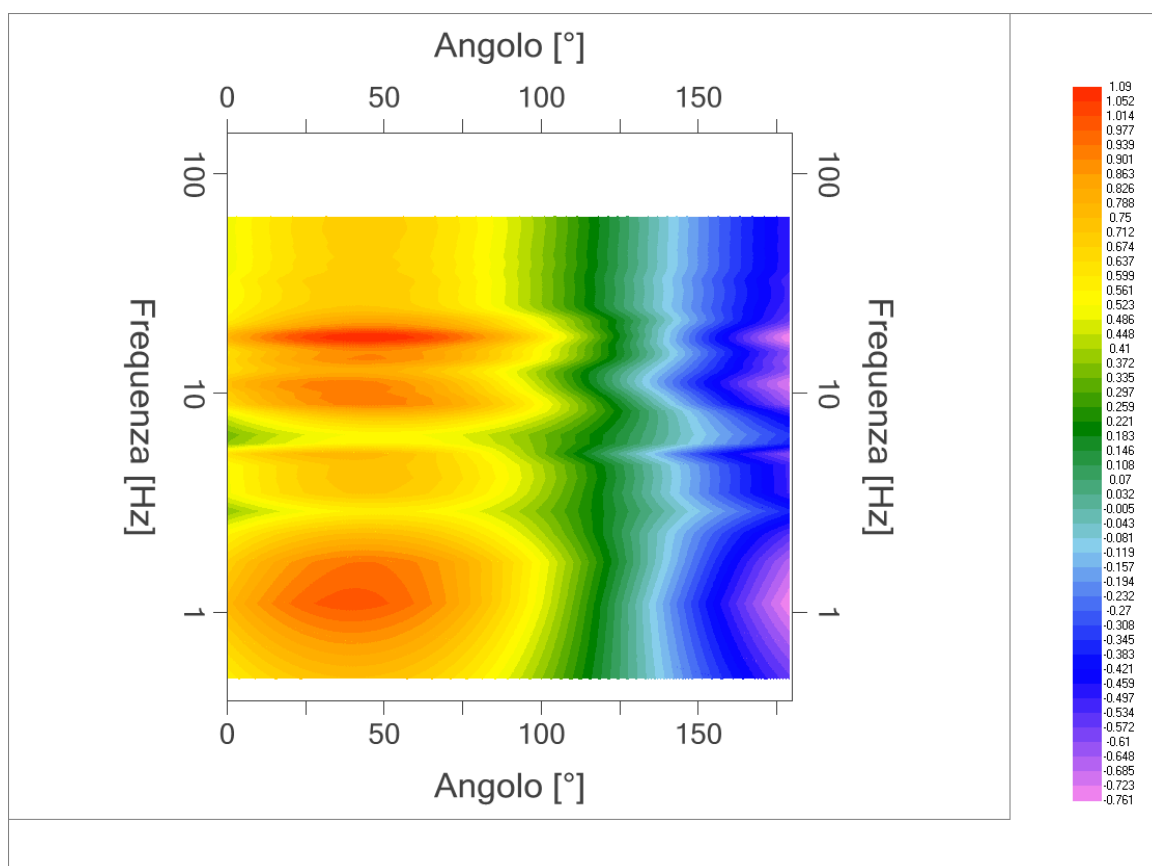
DIREZIONALITA' H/V

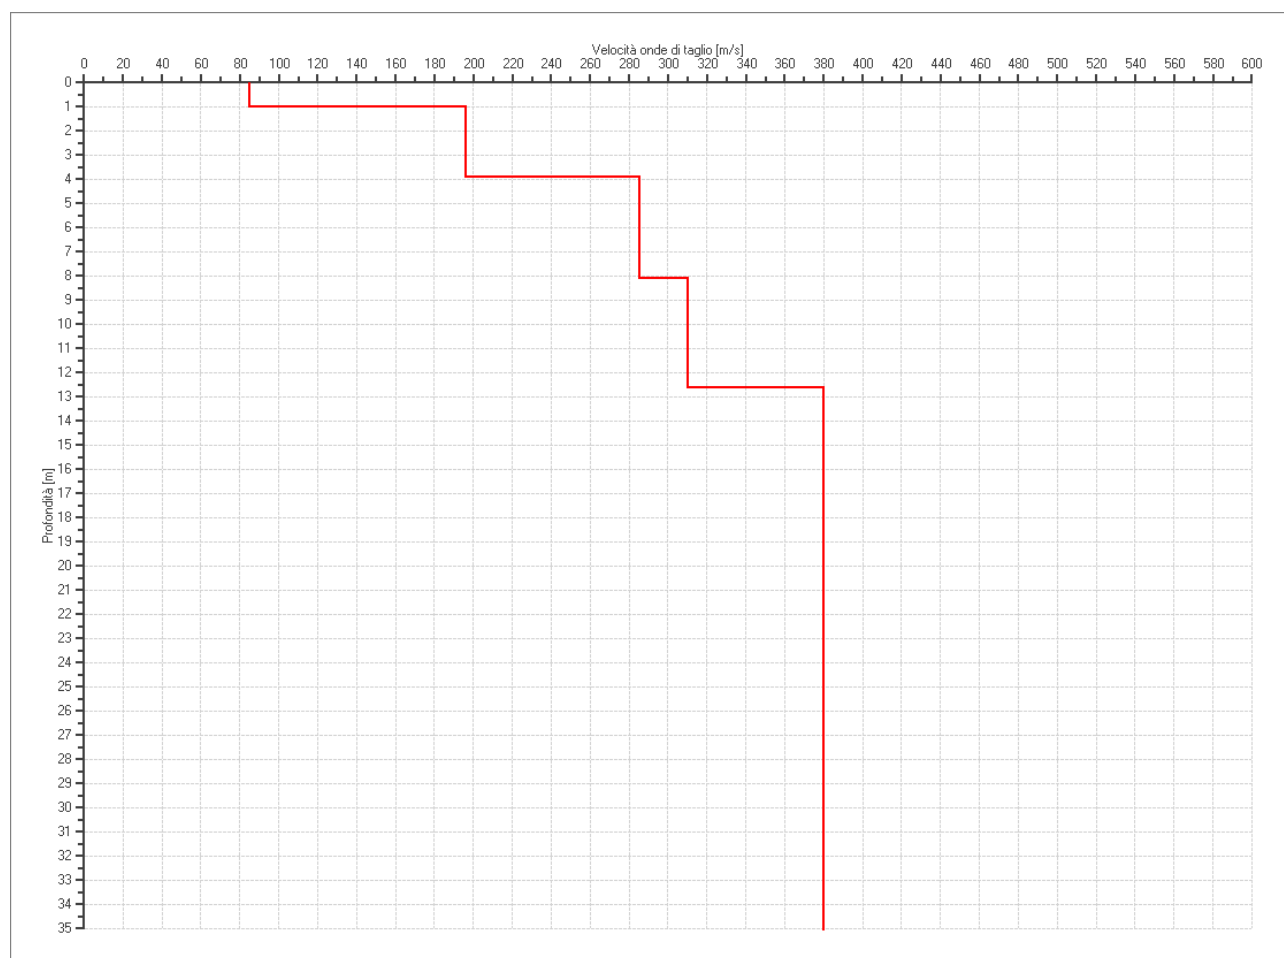
Strato	Profondità [m]	Spessore [m]	Peso per Unità di Vol. [kN/m ³]	Coeff. di Poisson	Velocità onde di taglio [m/s]
1	0	1	18	0.35	85
2	1	2.9	18	0.35	196
3	3.9	4.2	18	0.35	285
4	8.1	4.5	18	0.35	310
5	12.6	30	18	0.35	380
6	42.6	80	18	0.35	630
7	122.6	5	18	0.35	930

PROFILO DELLE VELOCITÀ DELLE ONDE DI TAGLIO

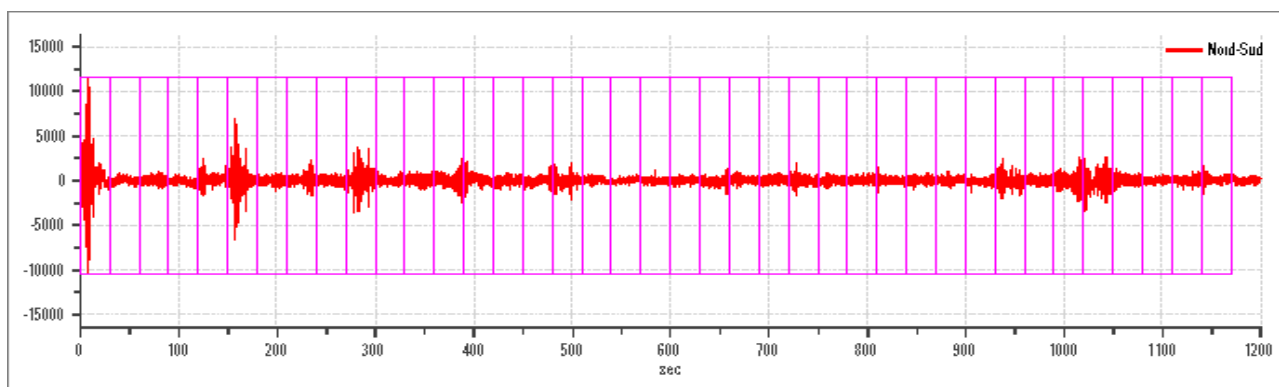
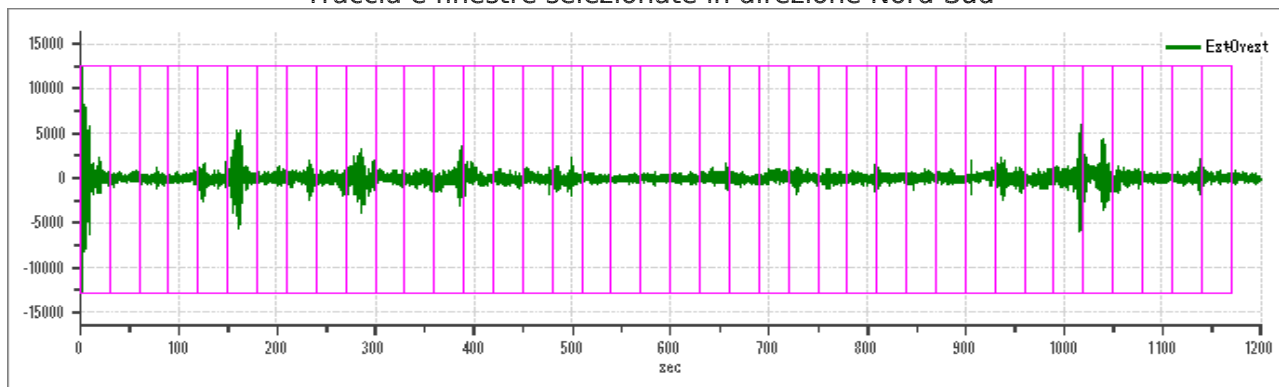
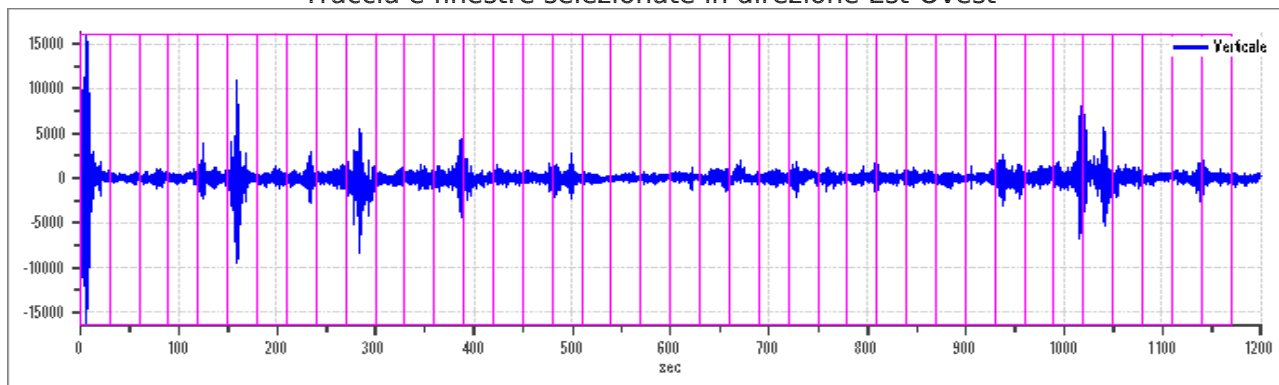
Traccia e finestre selezionate in direzione Nord-Sud

Traccia e finestre selezionate in direzione Est-Ovest

Traccia e finestre selezionate in direzione Verticale

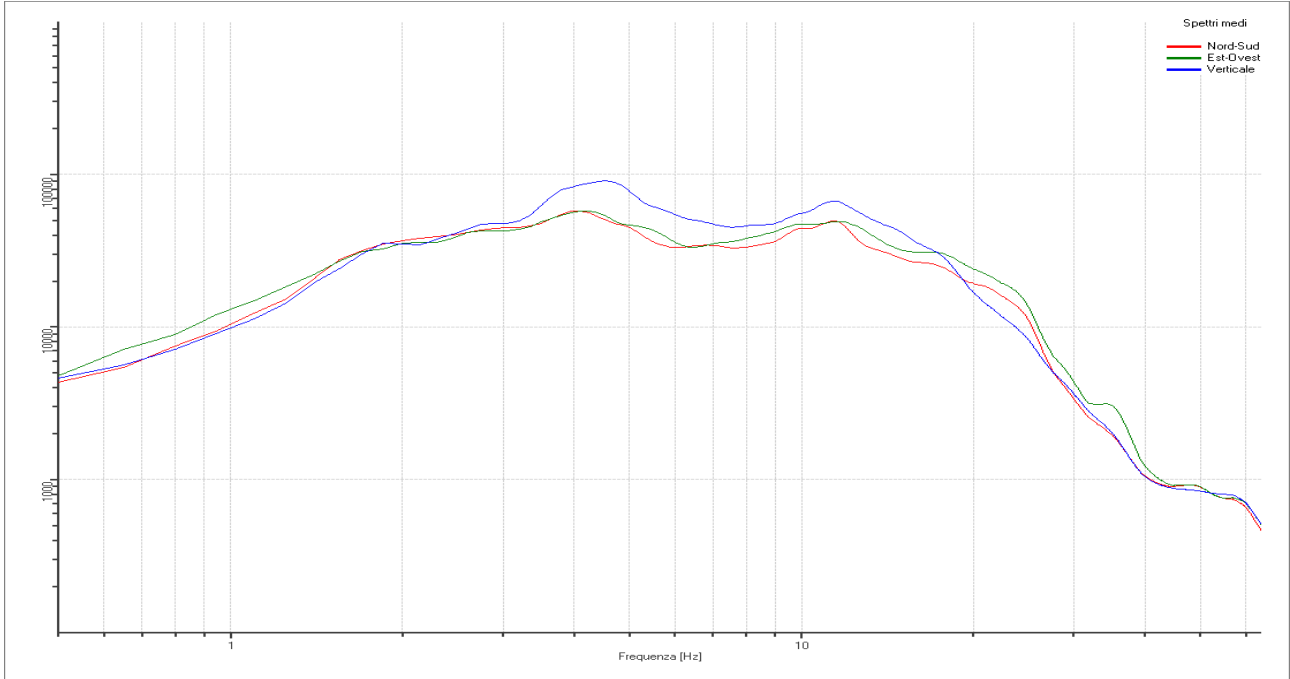
SPETTRI DELLE SINGOLE COMPONENTI

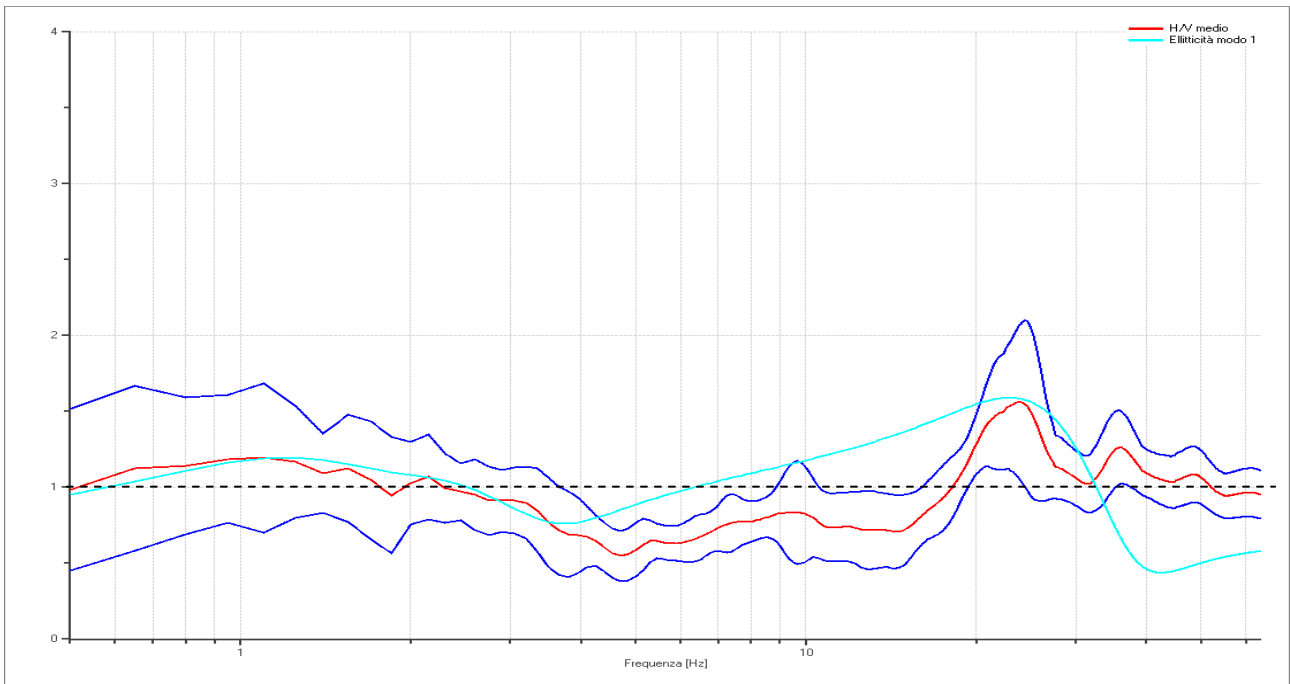
Frequenza del picco del rapporto H/V: 23.75 Hz ±0.32 Hz

Grafico rapporto spettrale H/V naturale con curva H/V sintetica

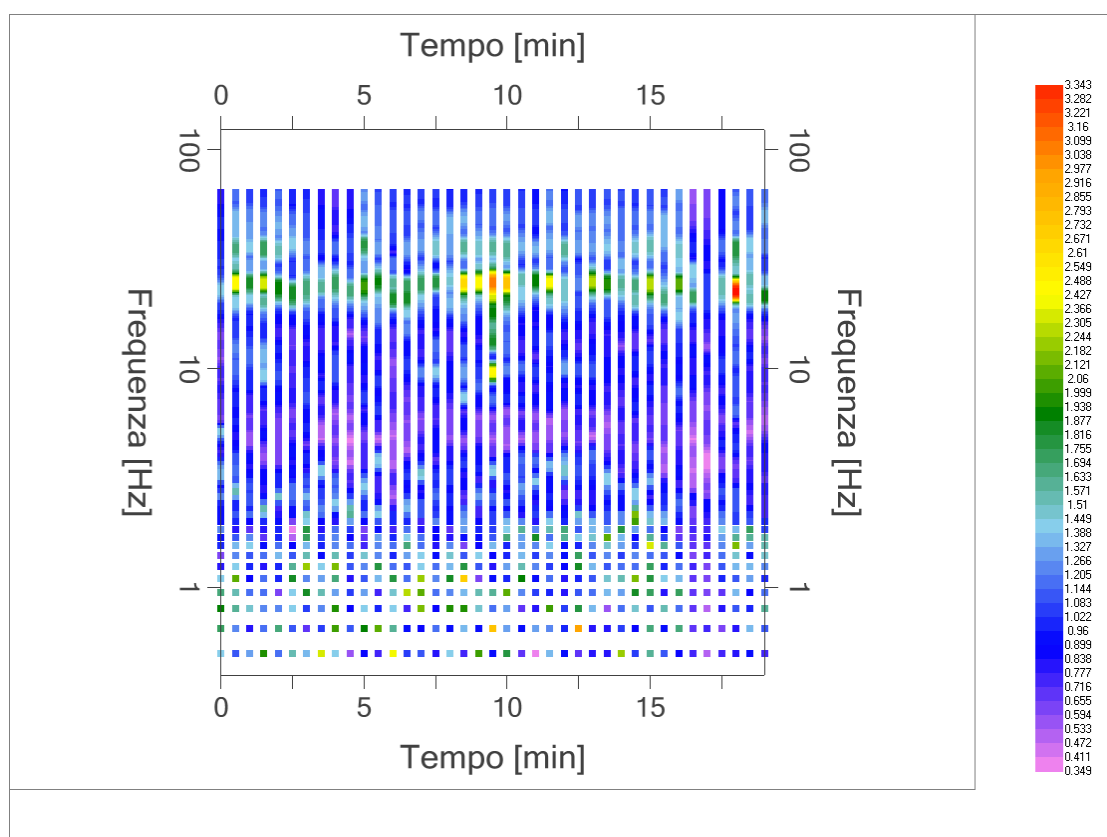
Mapa della stazionarietà degli spettri

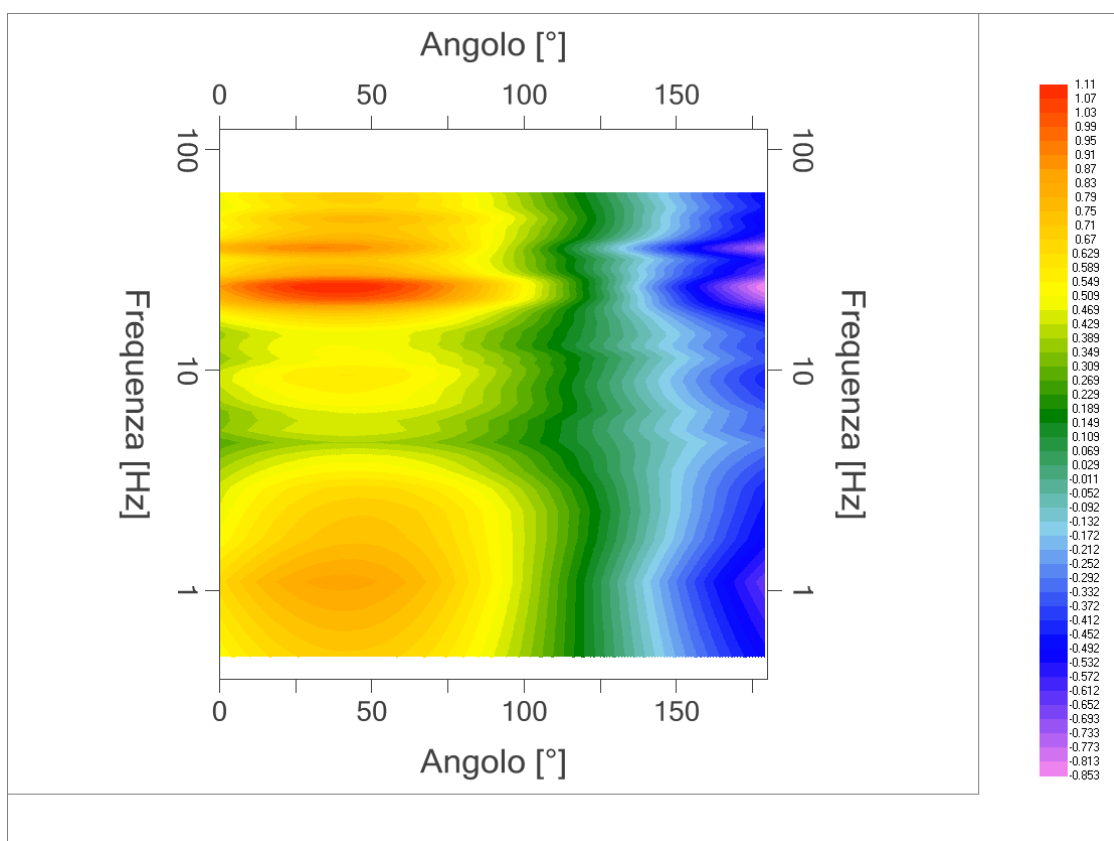
DIREZIONALITA' H/V

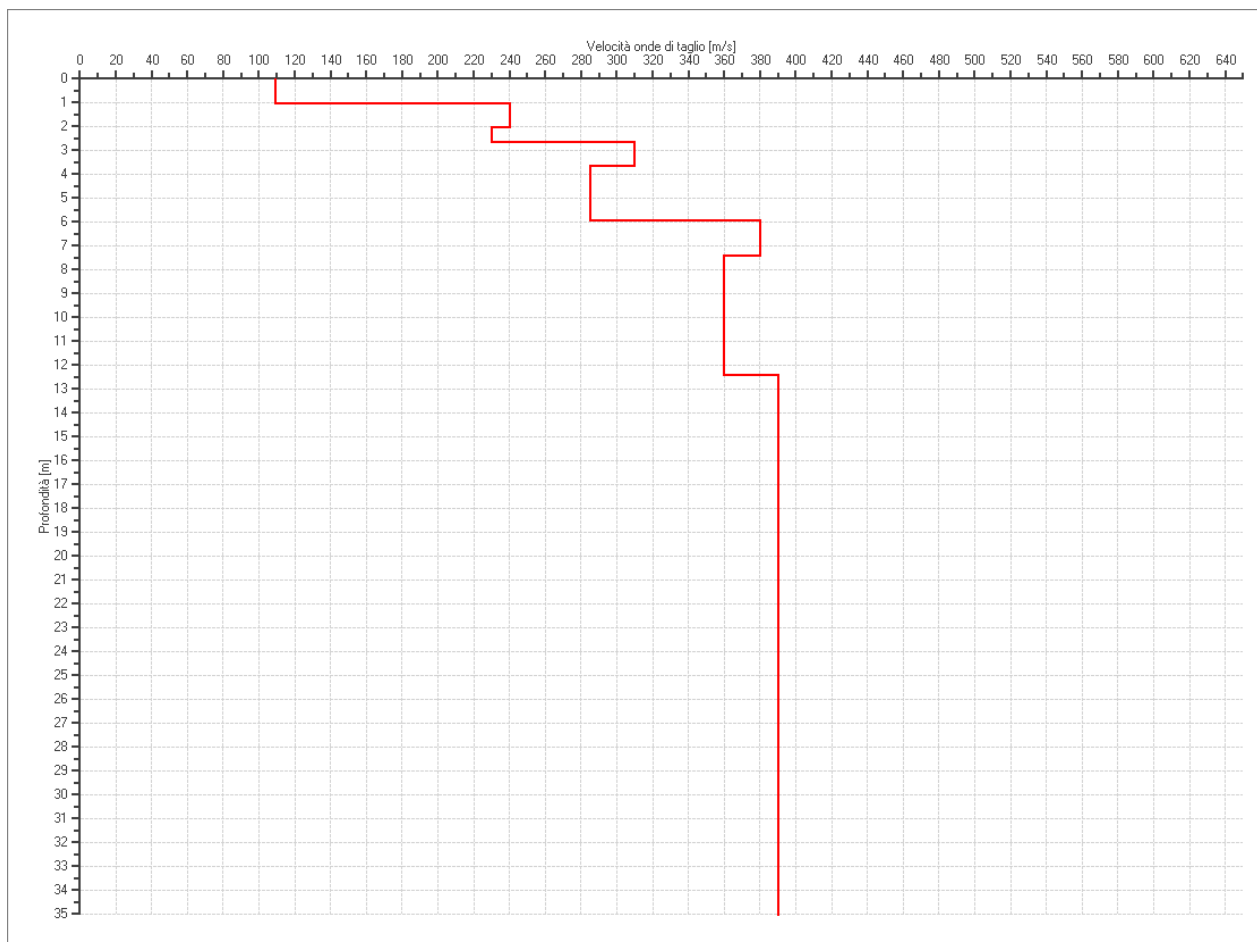
Strato	Profondità [m]	Spessore [m]	Peso per Unità di Vol. [kN/m ³]	Coeff. di Poisson	Velocità onde di taglio [m/s]
1	0	1.05	18	0.35	110
2	1.05	1	18	0.35	240
3	2.05	0.6	18	0.35	230
4	2.65	1	18	0.35	310
5	3.65	2.3	18	0.35	285
6	5.95	1.5	18	0.35	380
7	7.45	5	18	0.35	360
8	12.45	28	18	0.35	385
9	40.45	95	19	0.4	660
10	135.45	1	19	0.4	960

PROFILO DELLE VELOCITÀ DELLE ONDE DI TAGLIO

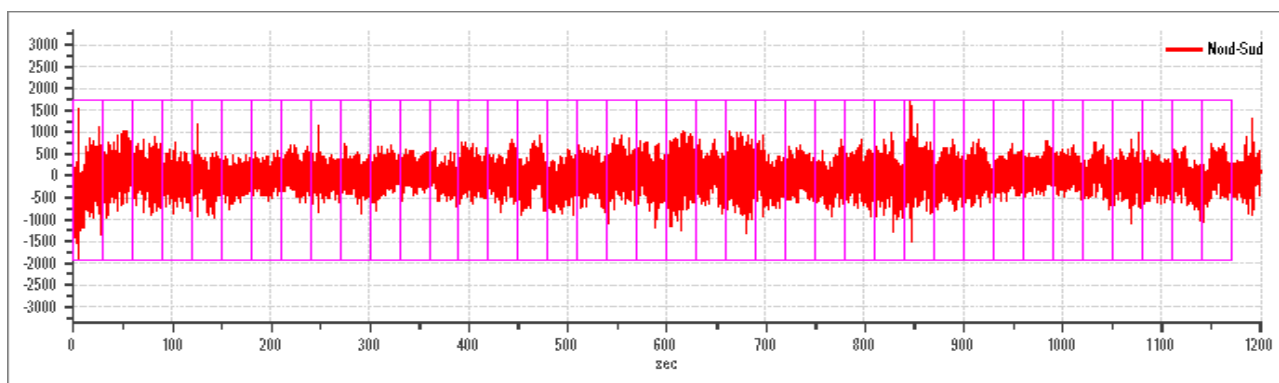
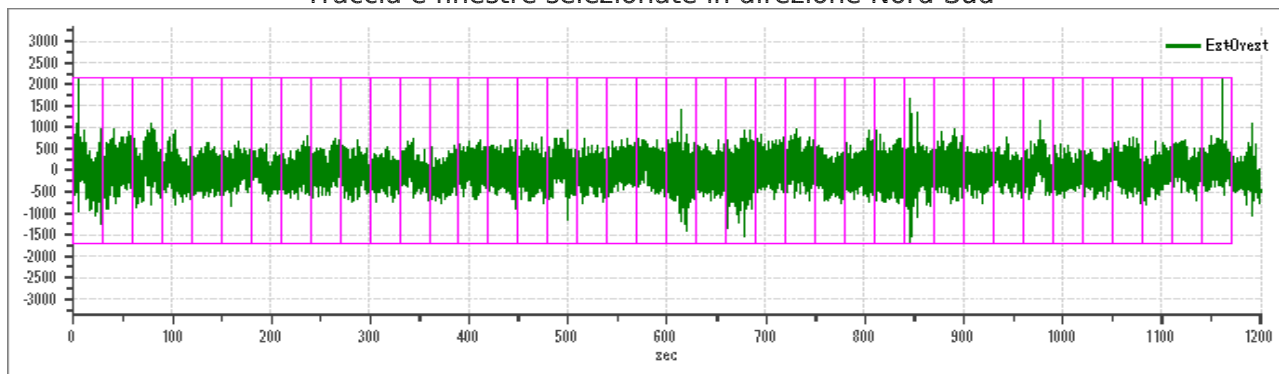
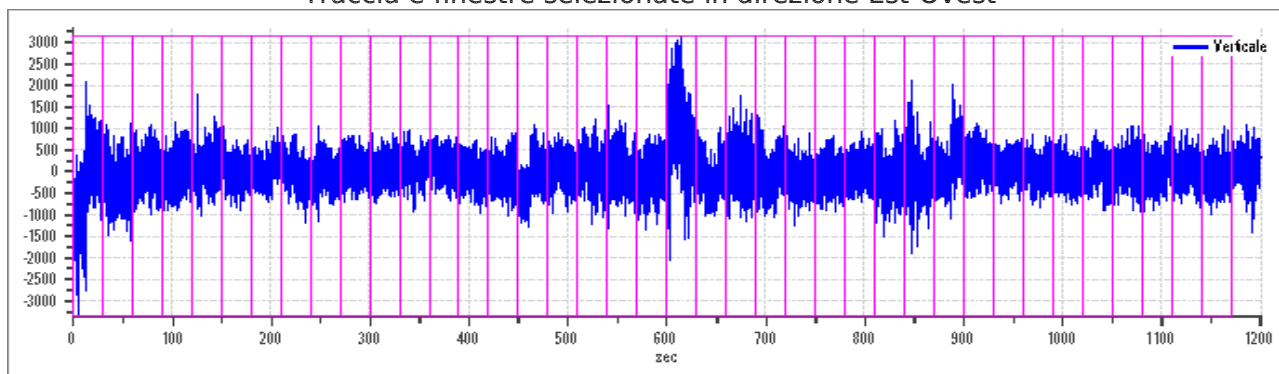
Traccia e finestre selezionate in direzione Nord-Sud

Traccia e finestre selezionate in direzione Est-Ovest

Traccia e finestre selezionate in direzione Verticale

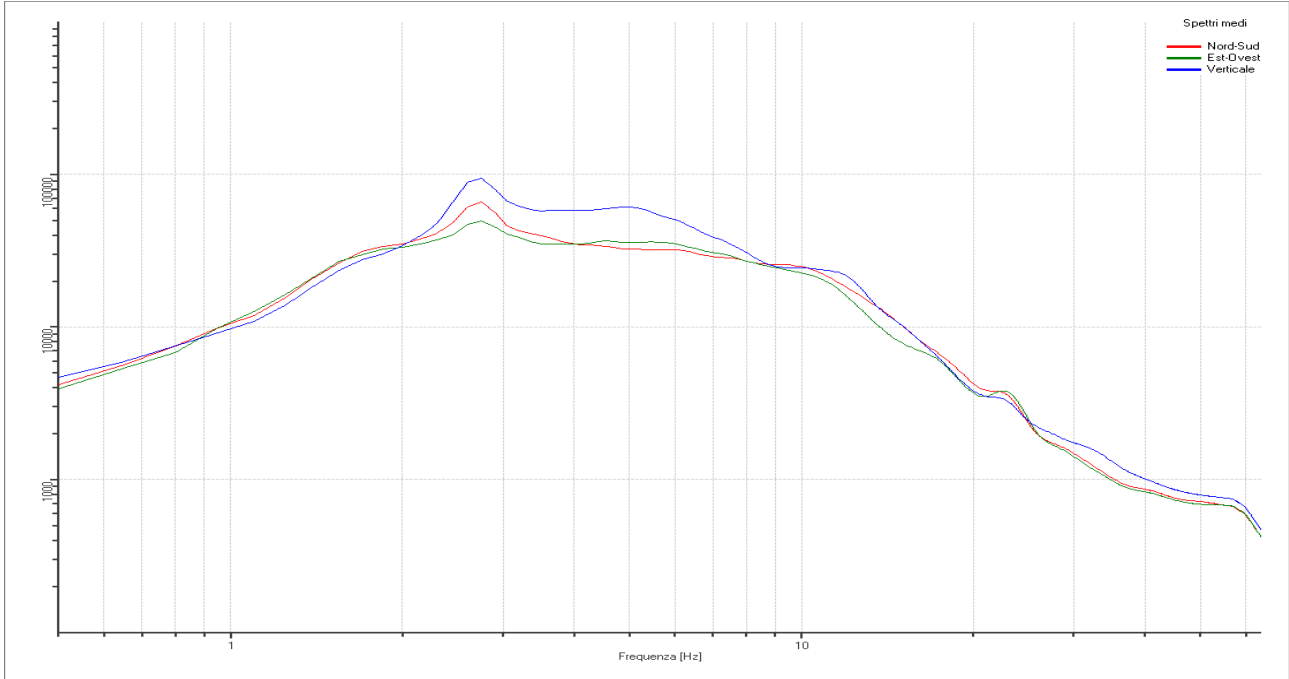
SPETTRI DELLE SINGOLE COMPONENTI

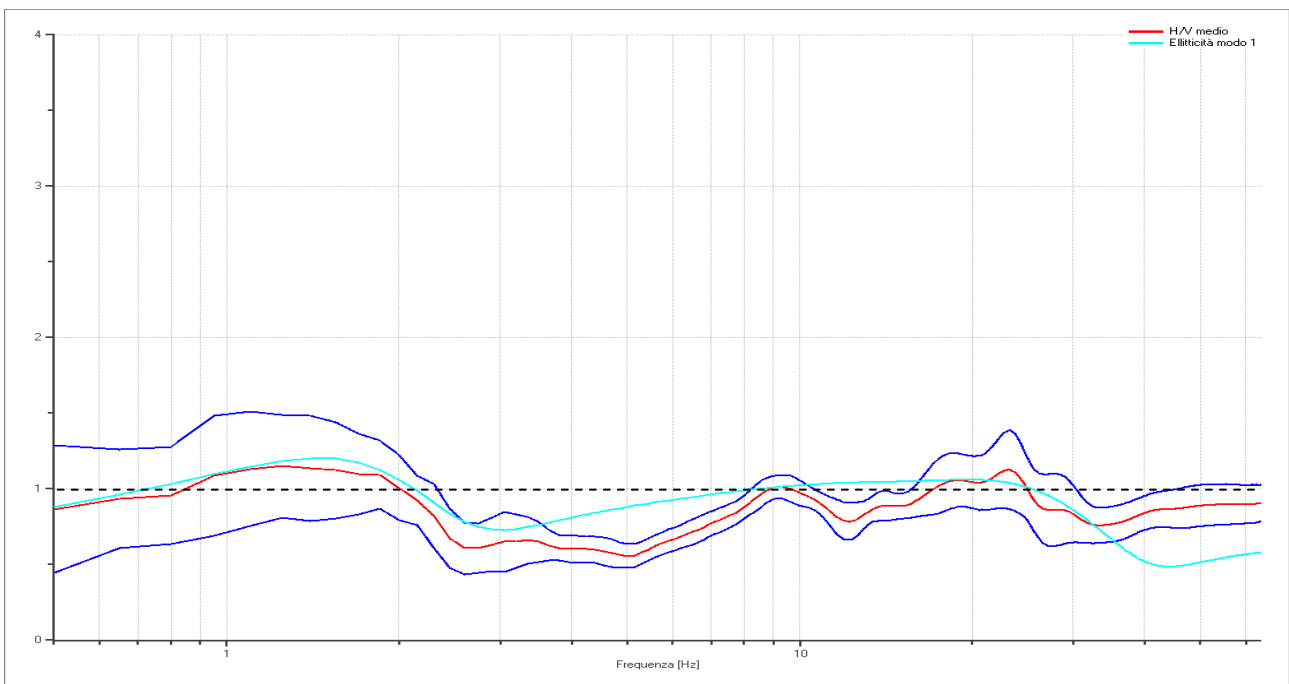
Frequenza del picco del rapporto H/V: 1.25 Hz \pm 0.30 Hz

Grafico rapporto spettrale H/V naturale con curva H/V sintetica
