PROGETTO:	Studio di Microzonazione Sismica del territorio comunale di Moglia (MN)
LOCALITA':	Moglia (MN)

PROVA TROMOGRAFICA MGLA45

EN GEO S.r.l. ENGINEERING GEOLOGIST	Elaborato	Data	Agg.	Pag.
	Report indagine tromografica MGLA45	Dicembre 2013	0	1 di 6

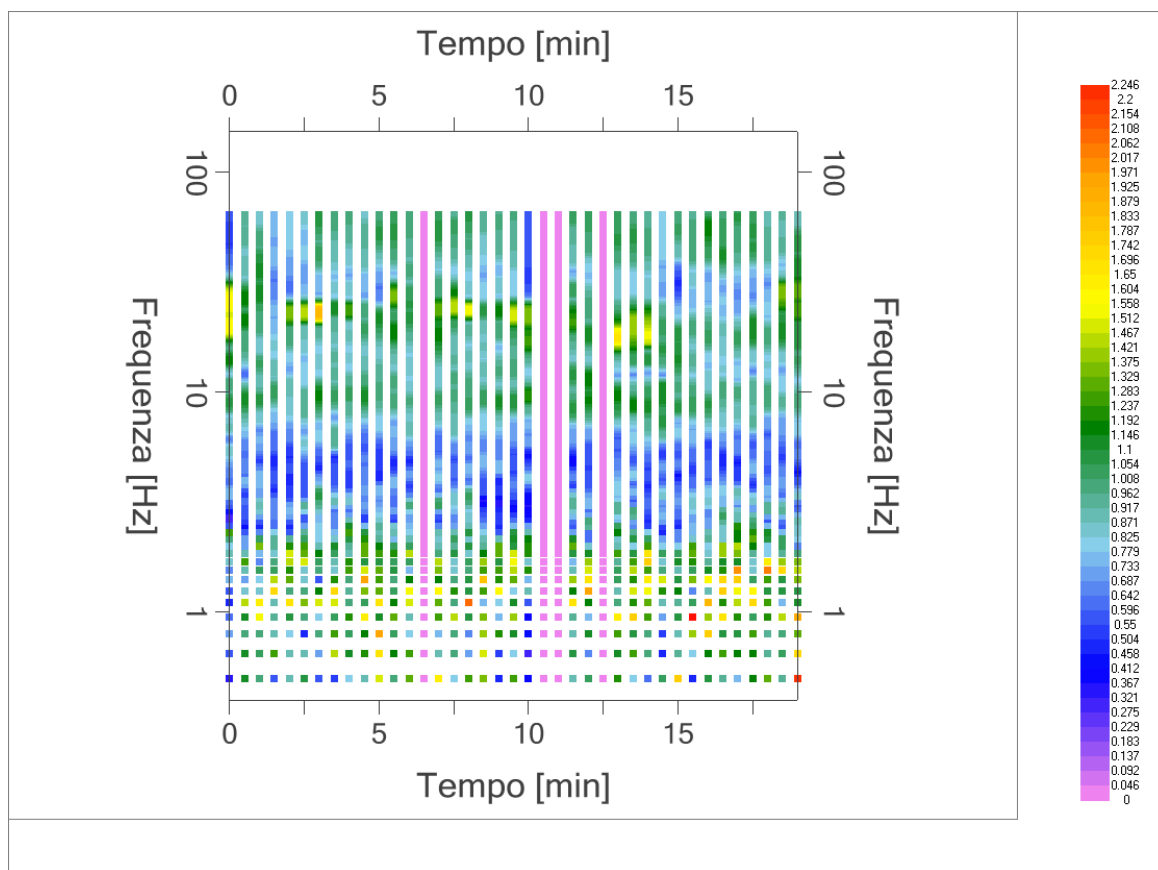
Mapa della stazionarietà degli spettri

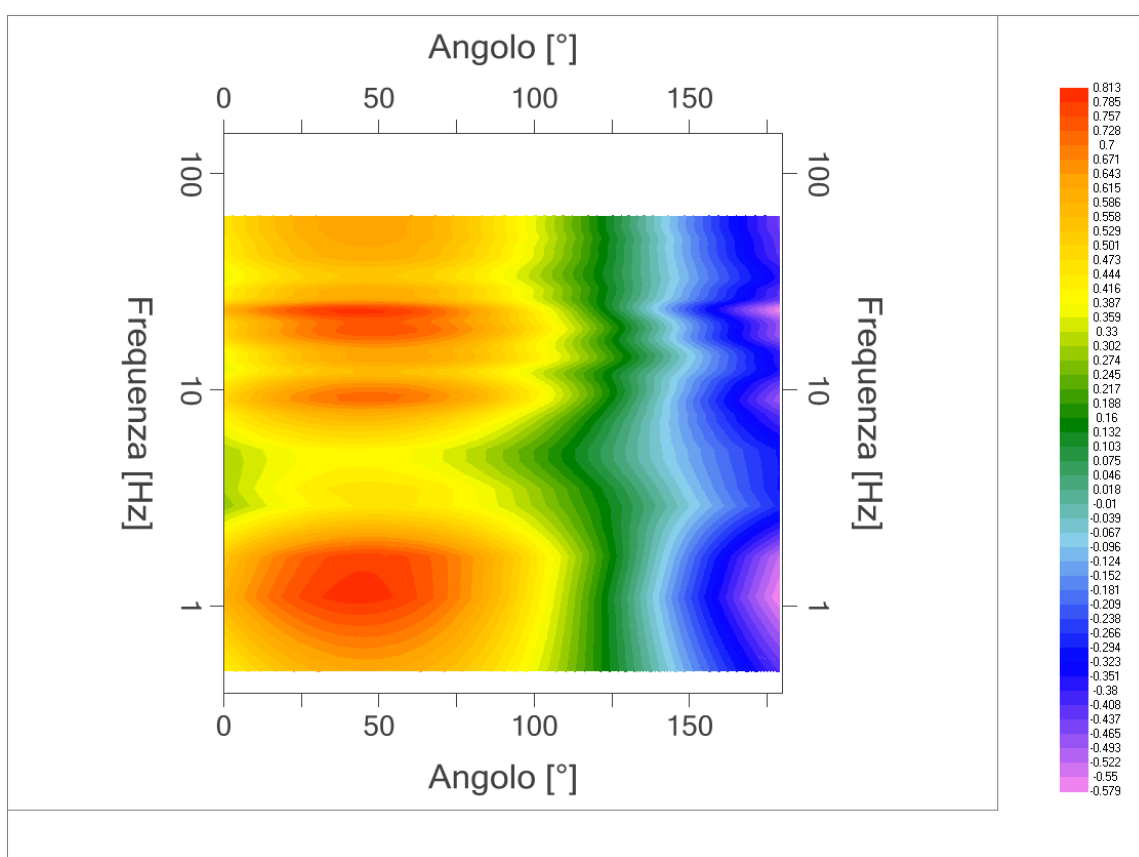
DIREZIONALITA' H/V

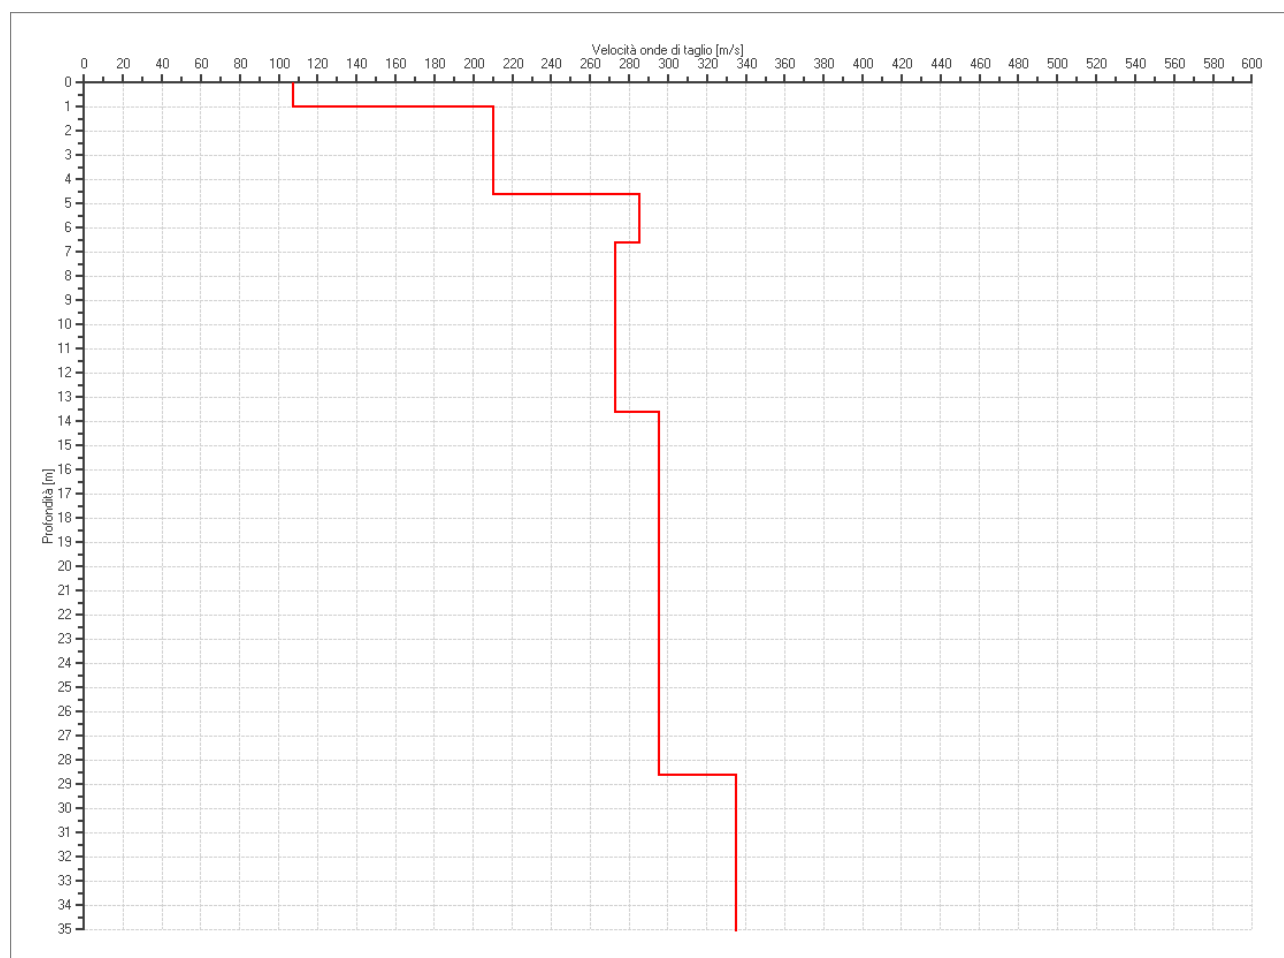
Numero strati: 8
 Frequenza del picco dell'ellitticità: 1.40 Hz
 Valore di disadattamento: -1.00
 Valore Vs30: **262.76 m/s**

Strato	Profondità [m]	Spessore [m]	Peso per Unità di Vol. [kN/m ³]	Coeff. di Poisson	Velocità onde di taglio [m/s]
1	0	1	18	0.35	107
2	1	3.6	18	0.35	210
3	4.6	2	18	0.35	285
4	6.6	7	18	0.35	273
5	13.6	15	18	0.35	295
6	28.6	15	18	0.35	335
7	43.6	30	19	0.35	505
8	73.6	1	19	0.4	560

PROFILO DELLE VELOCITÀ DELLE ONDE DI TAGLIO

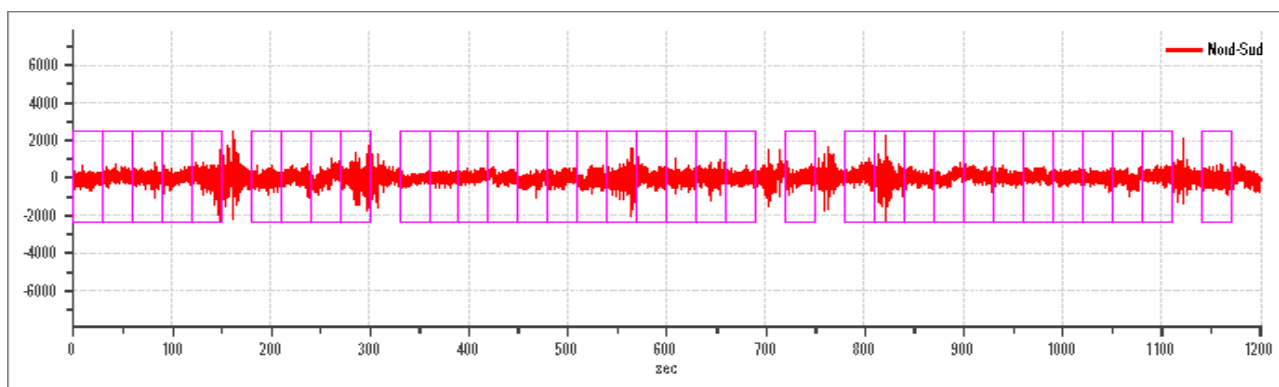
Traccia e finestre selezionate in direzione Nord-Sud

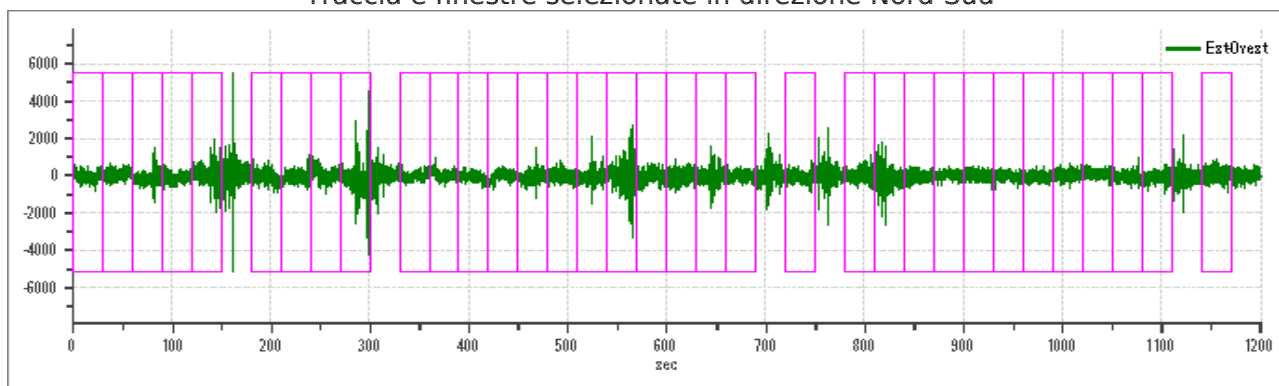
Traccia e finestre selezionate in direzione Est-Ovest

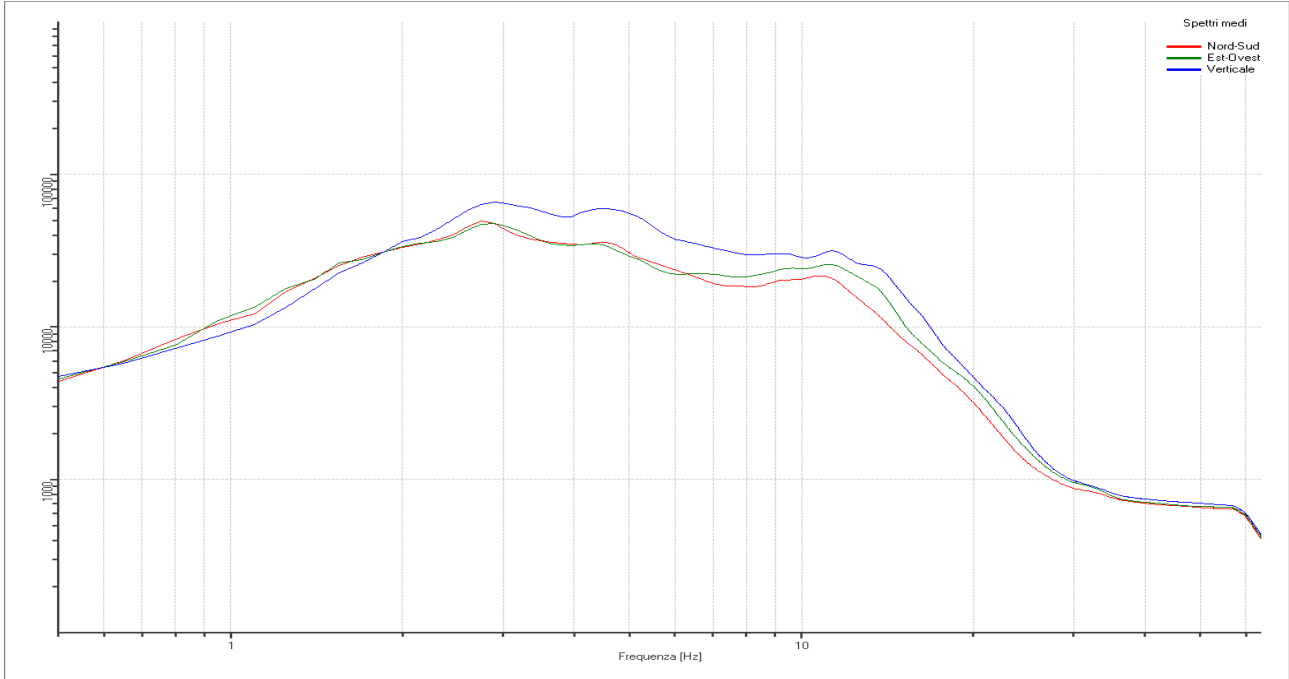
SPETTRI DELLE SINGOLE COMPONENTI

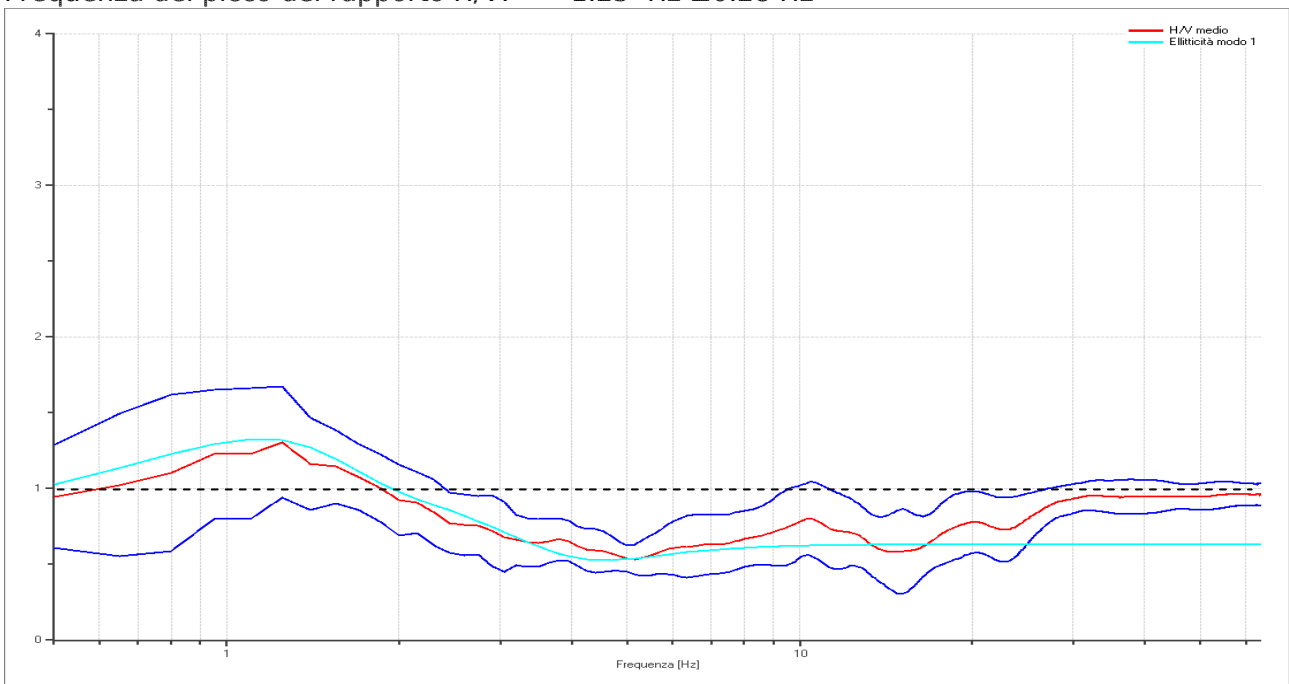
Frequenza del picco del rapporto H/V: 1.25 Hz \pm 0.28 Hz

Grafico rapporto spettrale H/V naturale con curva H/V sintetica

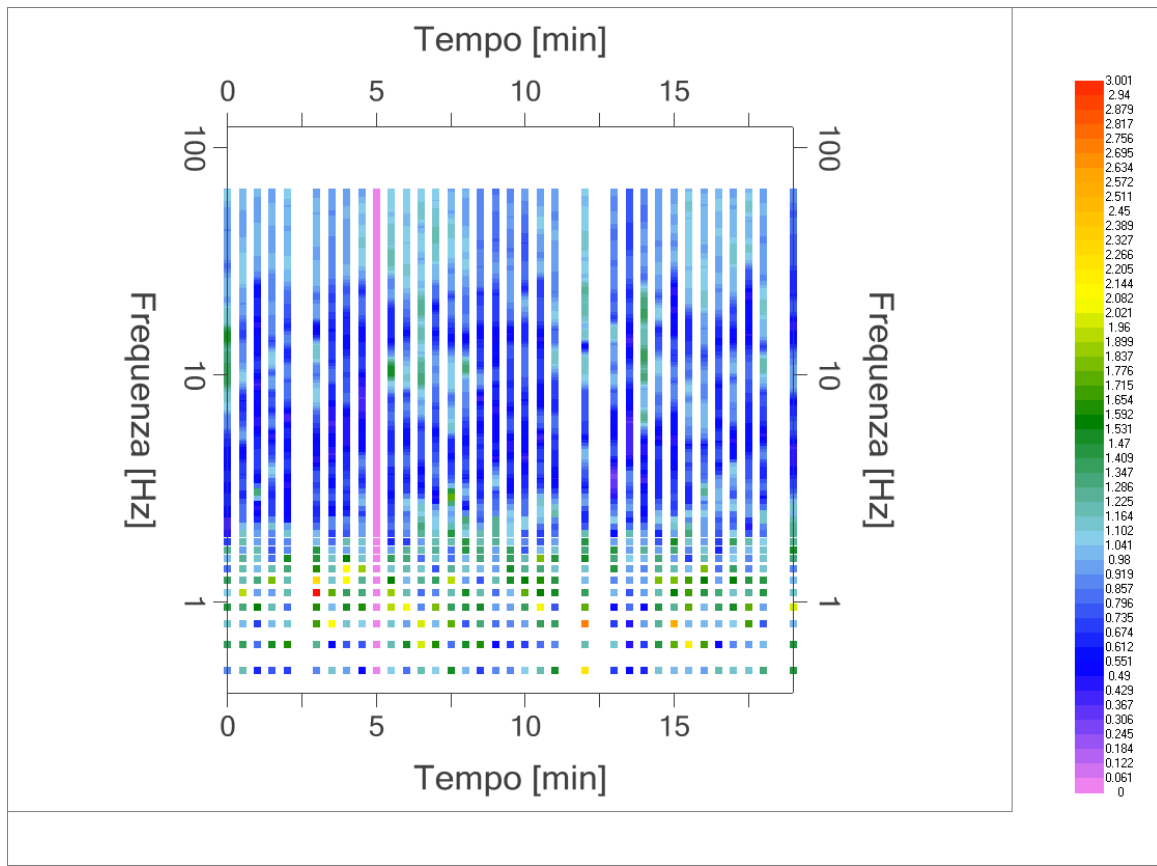
Mapa della stazionarietà degli spettri

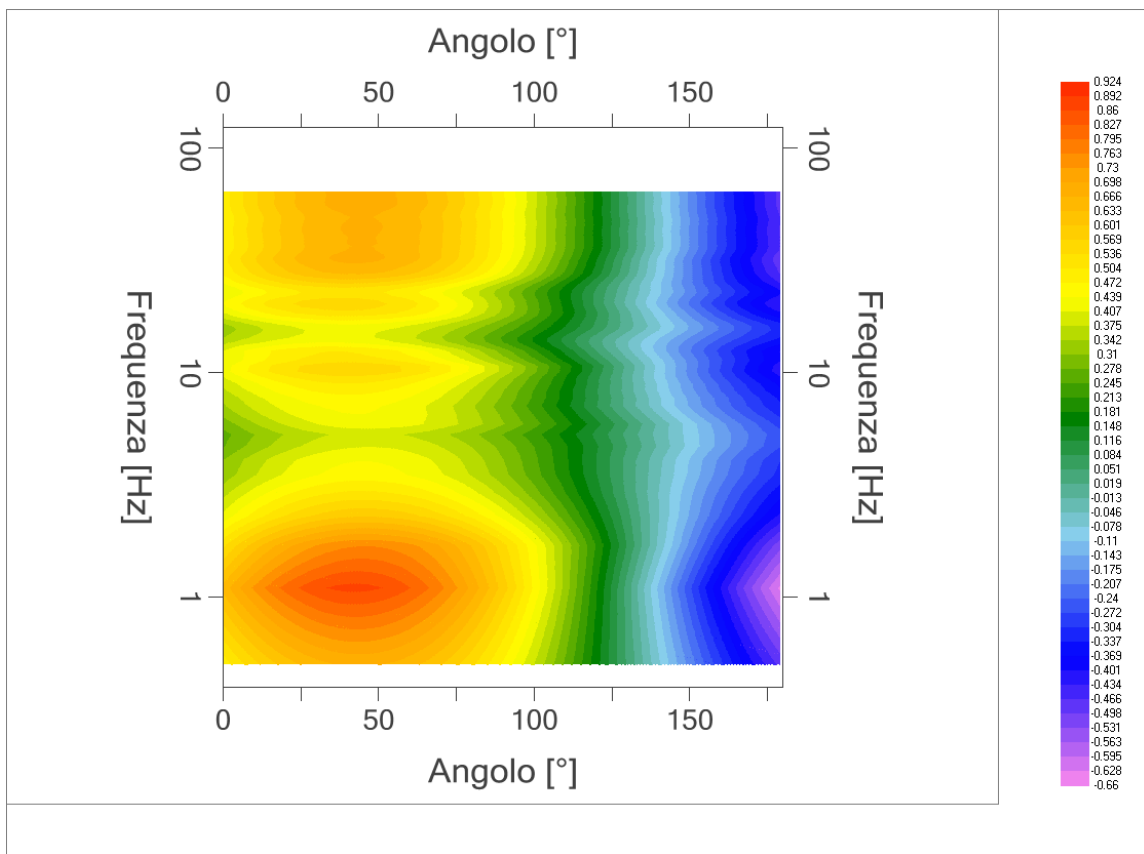
DIREZIONALITA' H/V

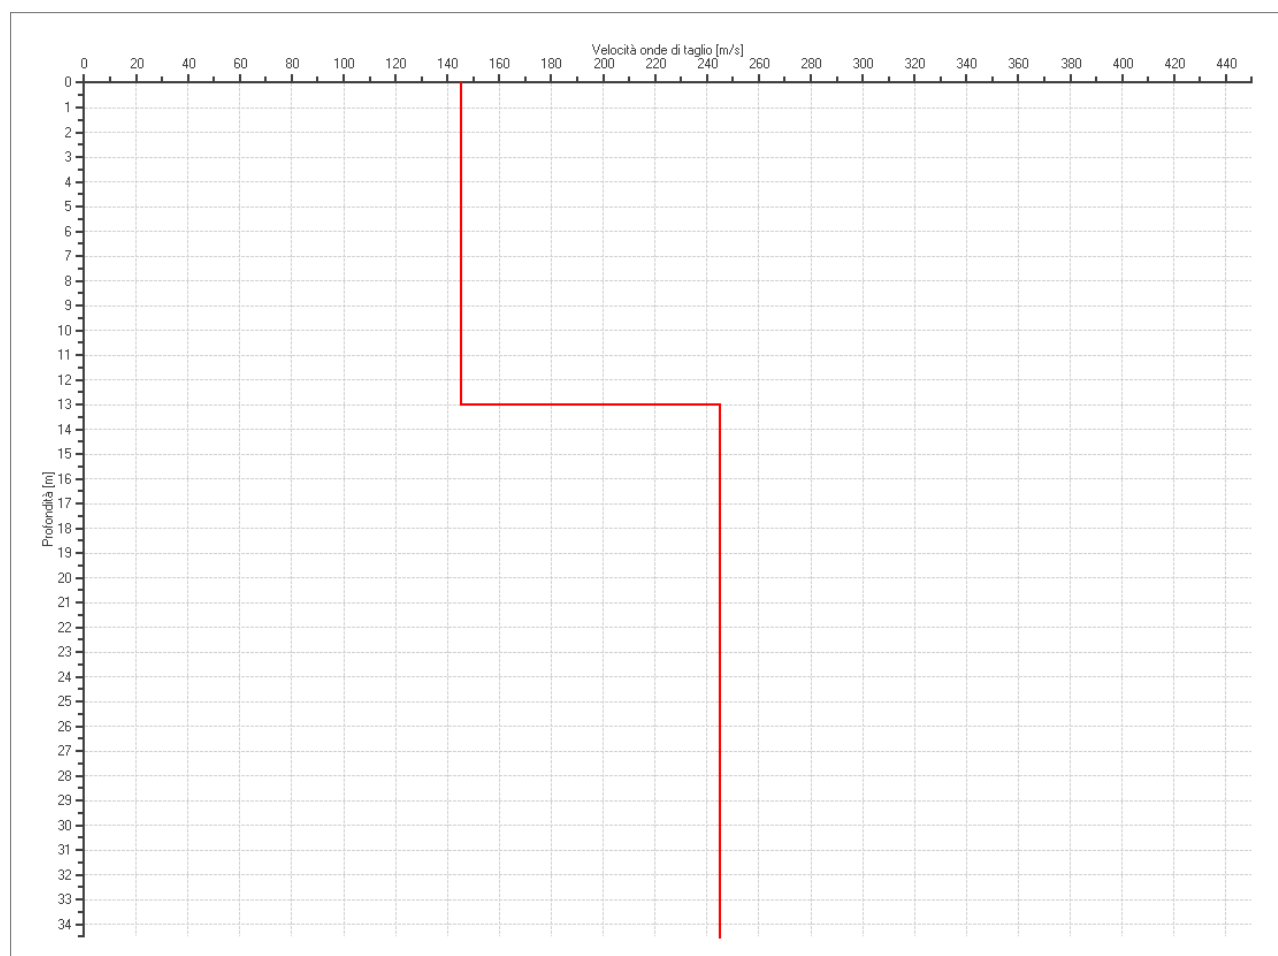
Numero strati: 5
 Frequenza del picco dell'ellitticità: 1.10 Hz
 Valore di disadattamento: -1.00
 Valore Vs30: **188.63 m/s**

Strato	Profondità [m]	Spessore [m]	Peso per Unità di Vol. [kN/m ³]	Coeff. di Poisson	Velocità onde di taglio [m/s]
1	0	13	18	0.35	145
2	13	22	18	0.35	245
3	35	20	18	0.35	290
4	55	25	18	0.35	400
5	80	1	18	0.35	425

PROFILO DELLE VELOCITÀ DELLE ONDE DI TAGLIO

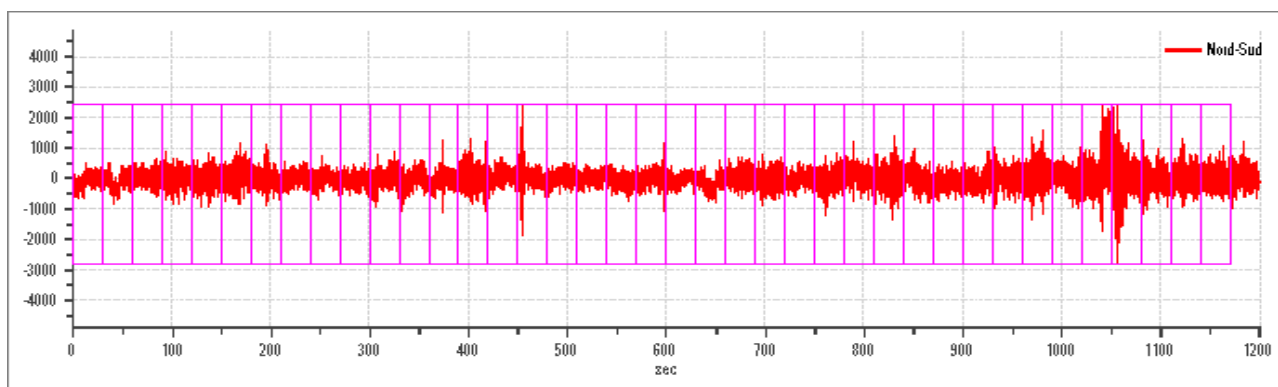
Traccia e finestre selezionate in direzione Nord-Sud

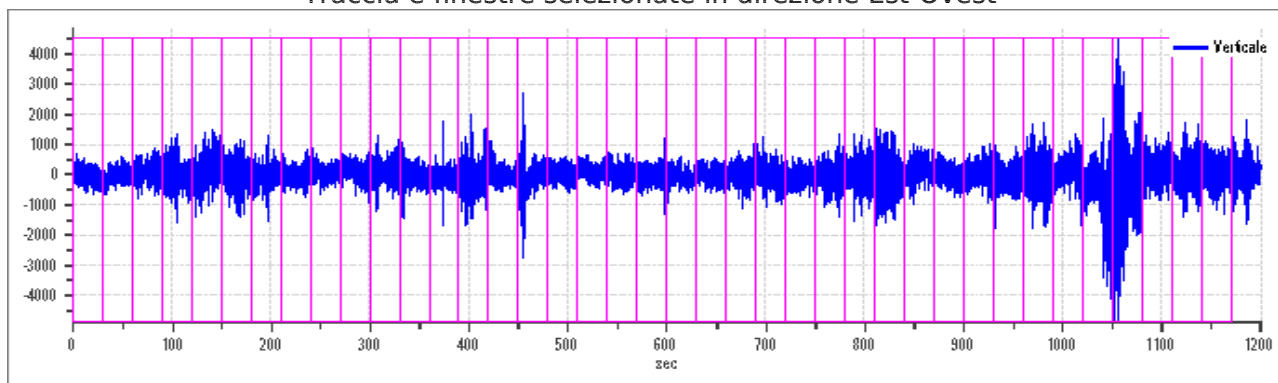
Traccia e finestre selezionate in direzione Verticale

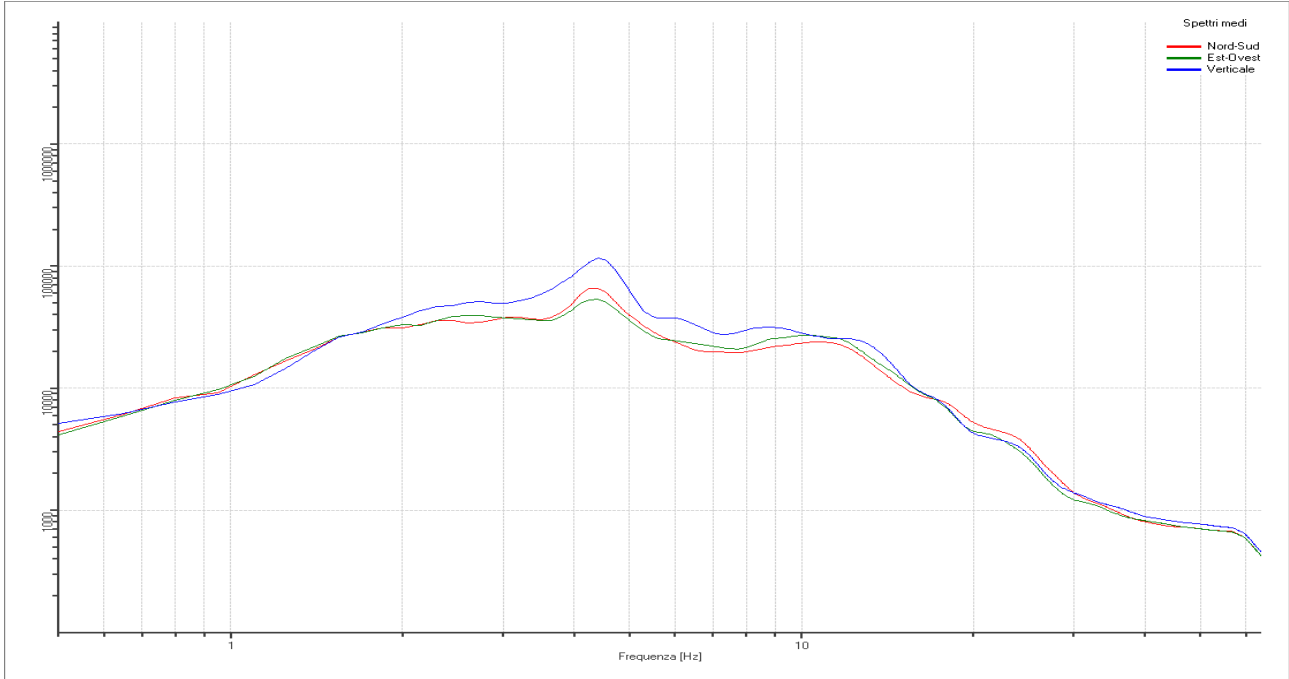
SPETTRI DELLE SINGOLE COMPONENTI

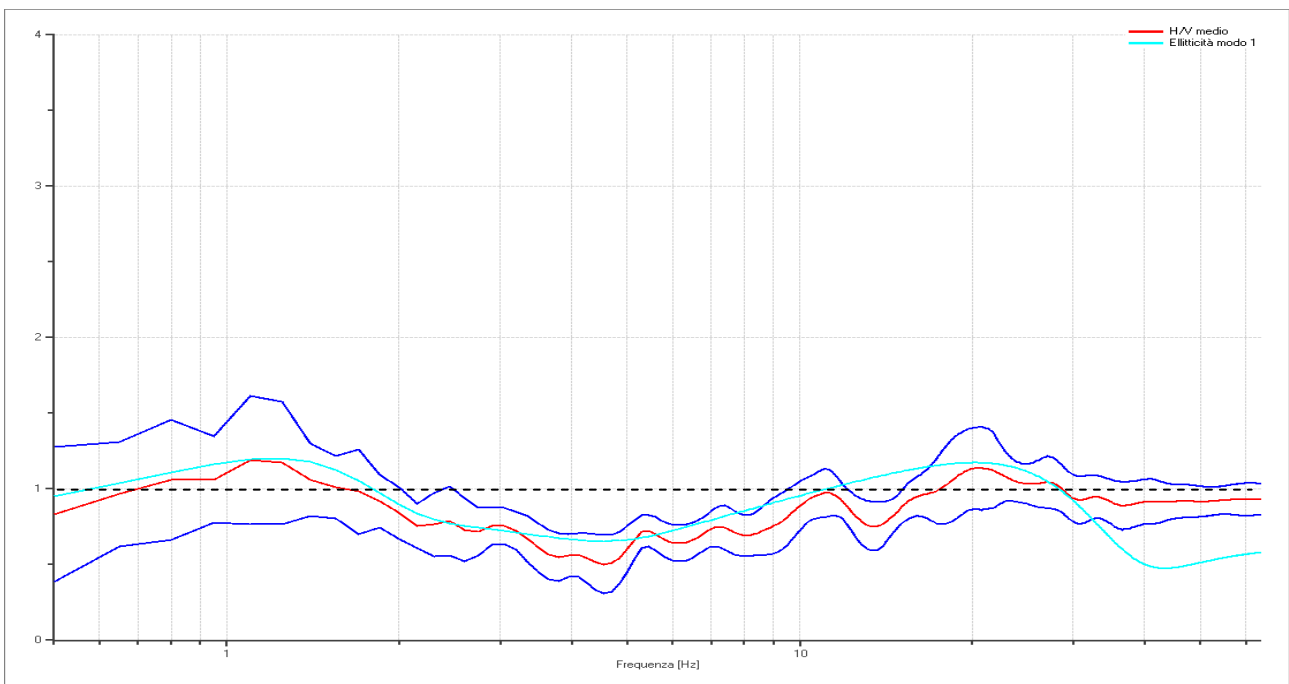
Frequenza del picco del rapporto H/V: 1.10 Hz ±0.36 Hz

Grafico rapporto spettrale H/V naturale con curva H/V sintetica

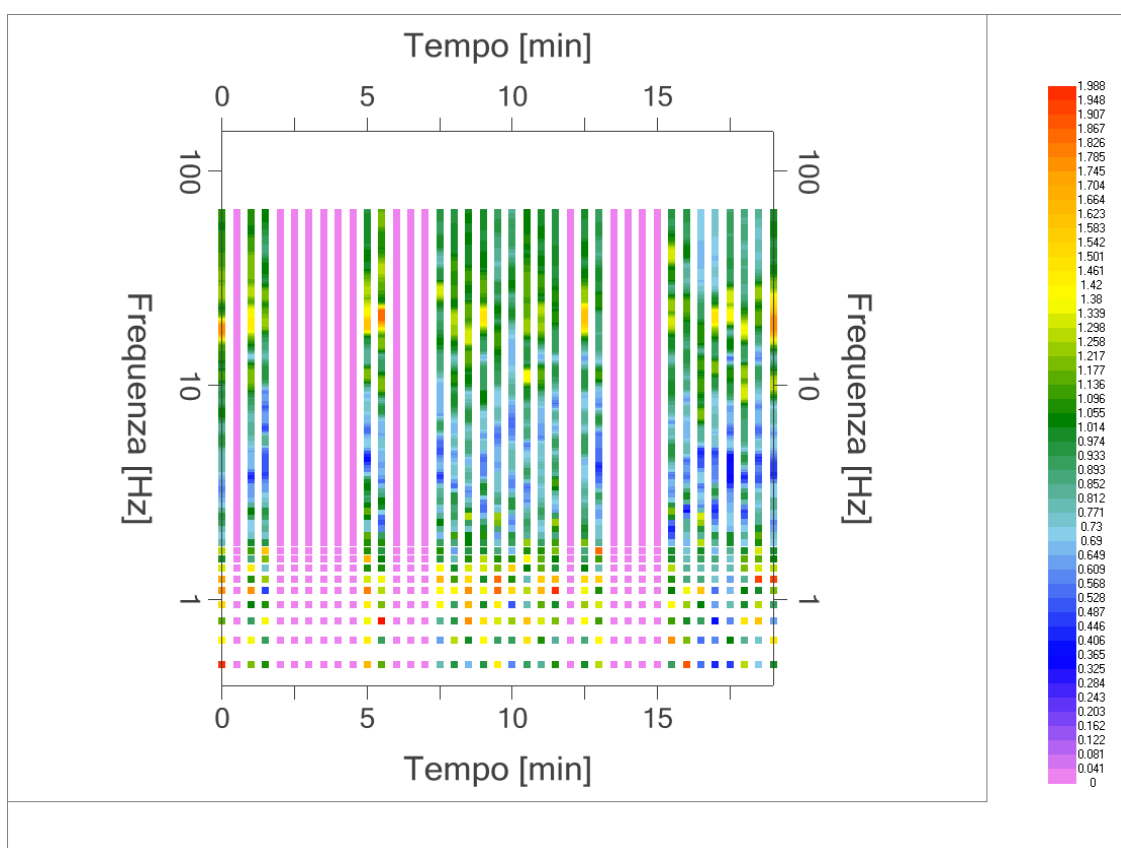
Mappe della stazionarietà degli spettri

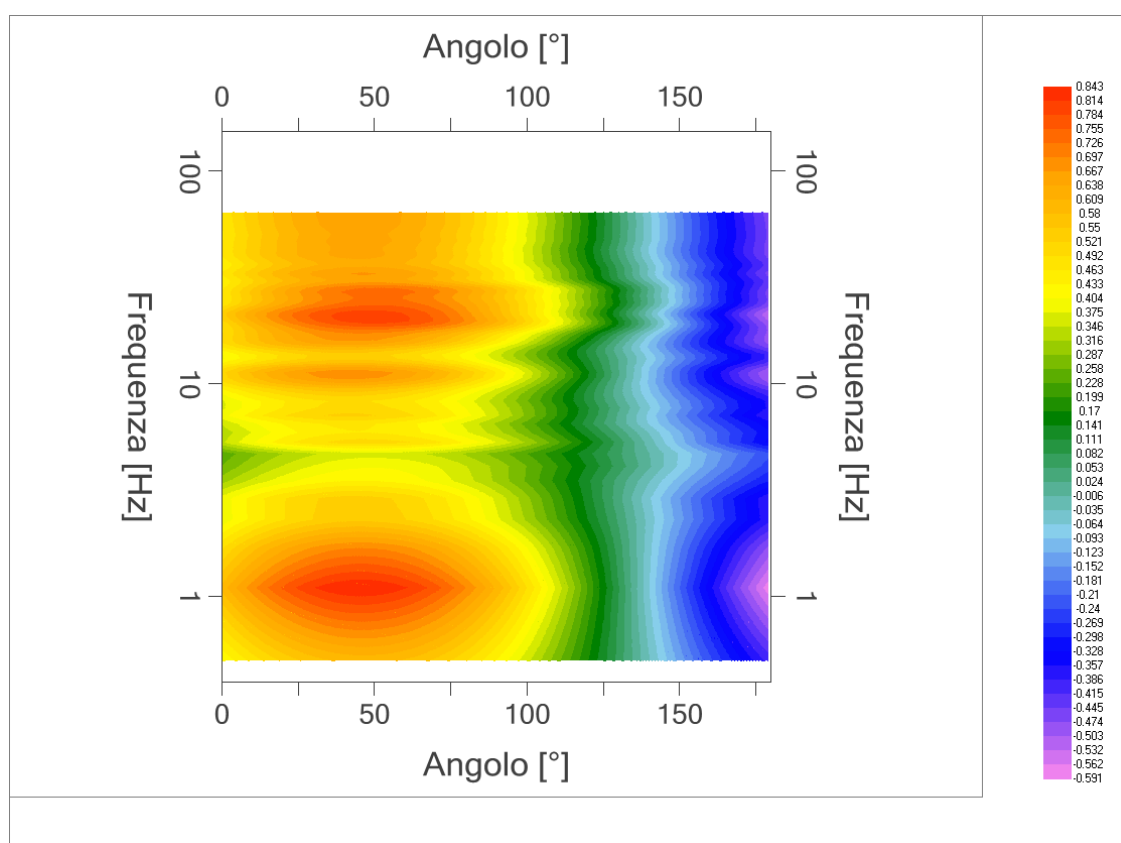
DIREZIONALITA' H/V

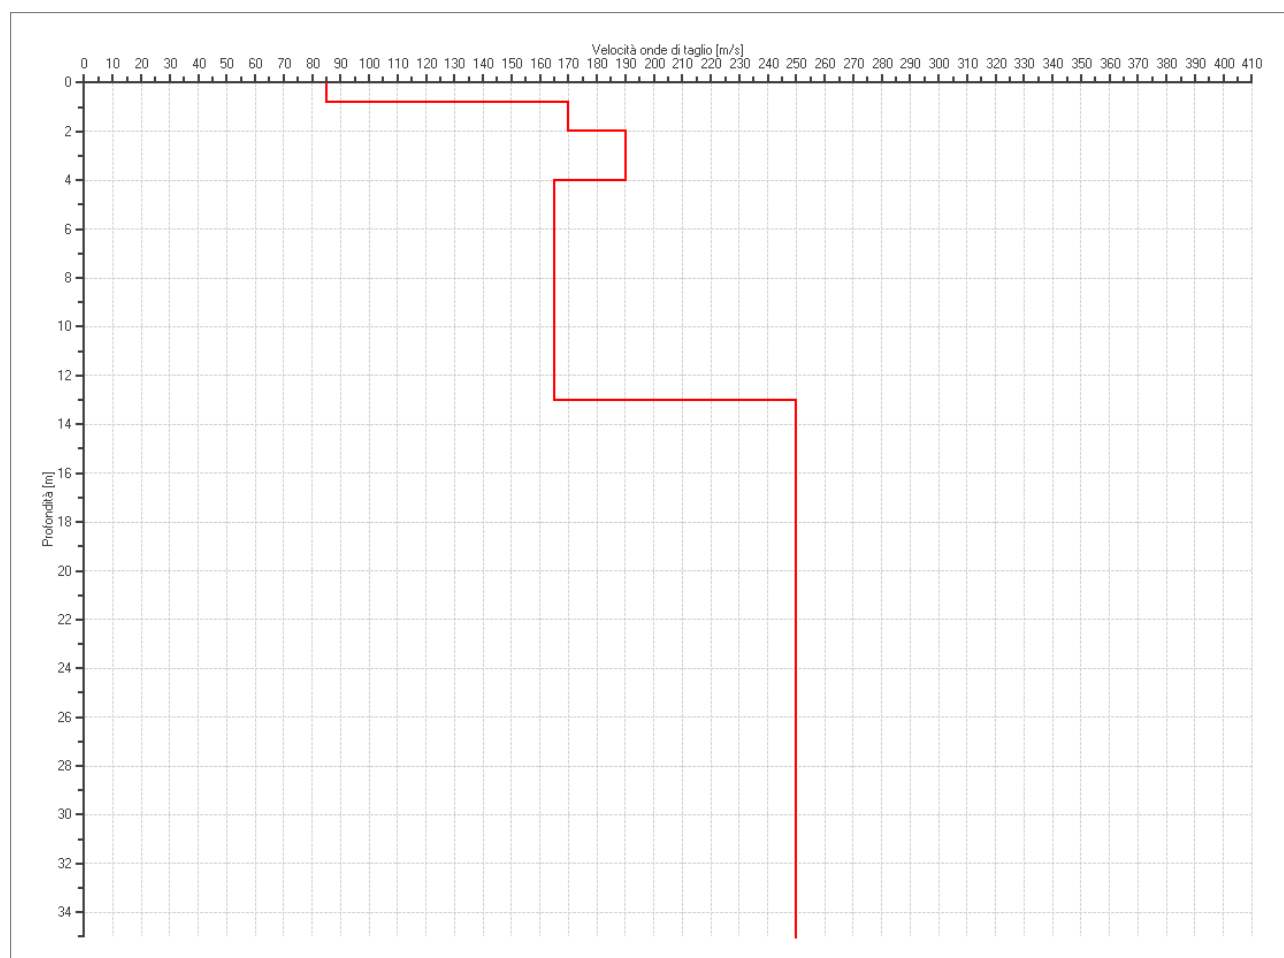
Numero strati: 7
 Frequenza del picco dell'ellitticità: 1.25 Hz
 Valore di disadattamento: -1.00
 Valore Vs30: 200.61 m/s

Strato	Profondità [m]	Spessore [m]	Peso per Unità di Vol. [kN/m ³]	Coeff. di Poisson	Velocità onde di taglio [m/s]
1	0	0.8	18	0.35	85
2	0.8	1.2	18	0.35	170
3	2	2	18	0.35	190
4	4	9	18	0.35	165
5	13	28	18	0.35	250
6	41	10	18	0.35	350
7	51	1	18	0.35	410

PROFILO DELLE VELOCITÀ DELLE ONDE DI TAGLIO

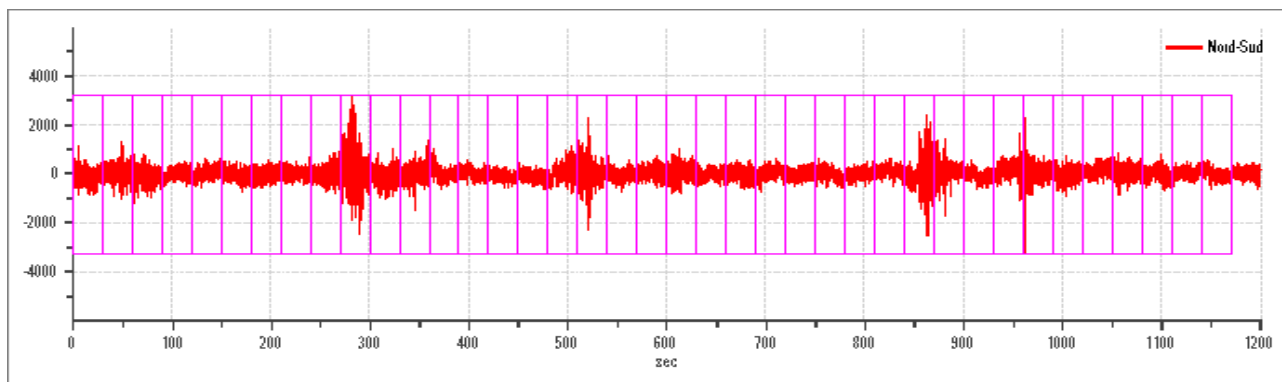
Traccia e finestre selezionate in direzione Nord-Sud

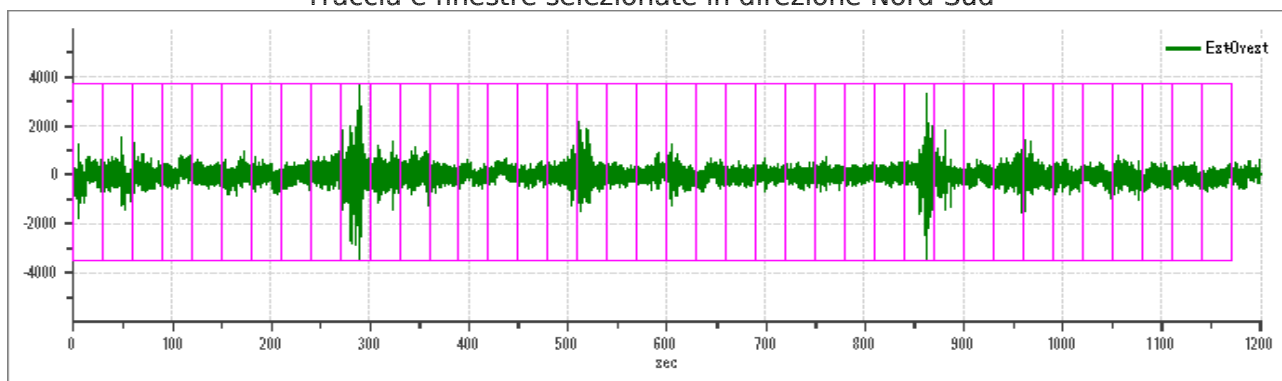
Traccia e finestre selezionate in direzione Est-Ovest

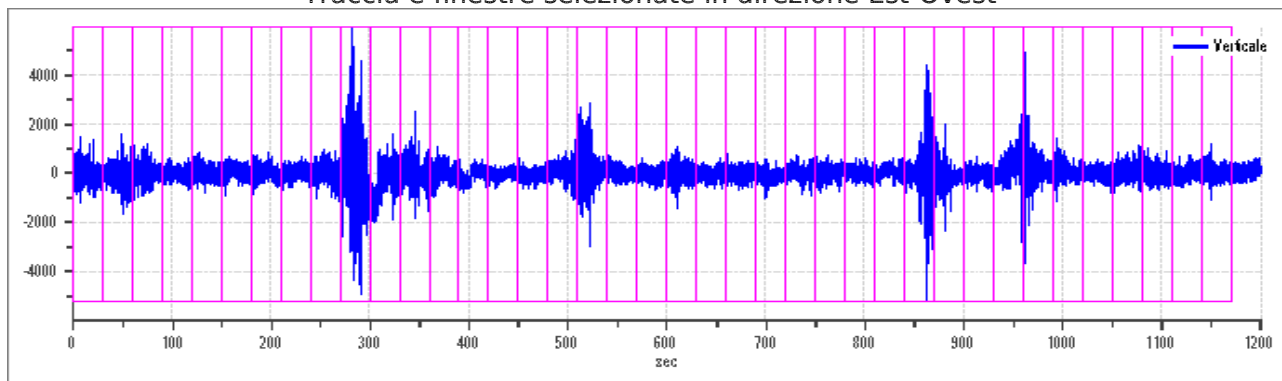
Traccia e finestre selezionate in direzione Verticale

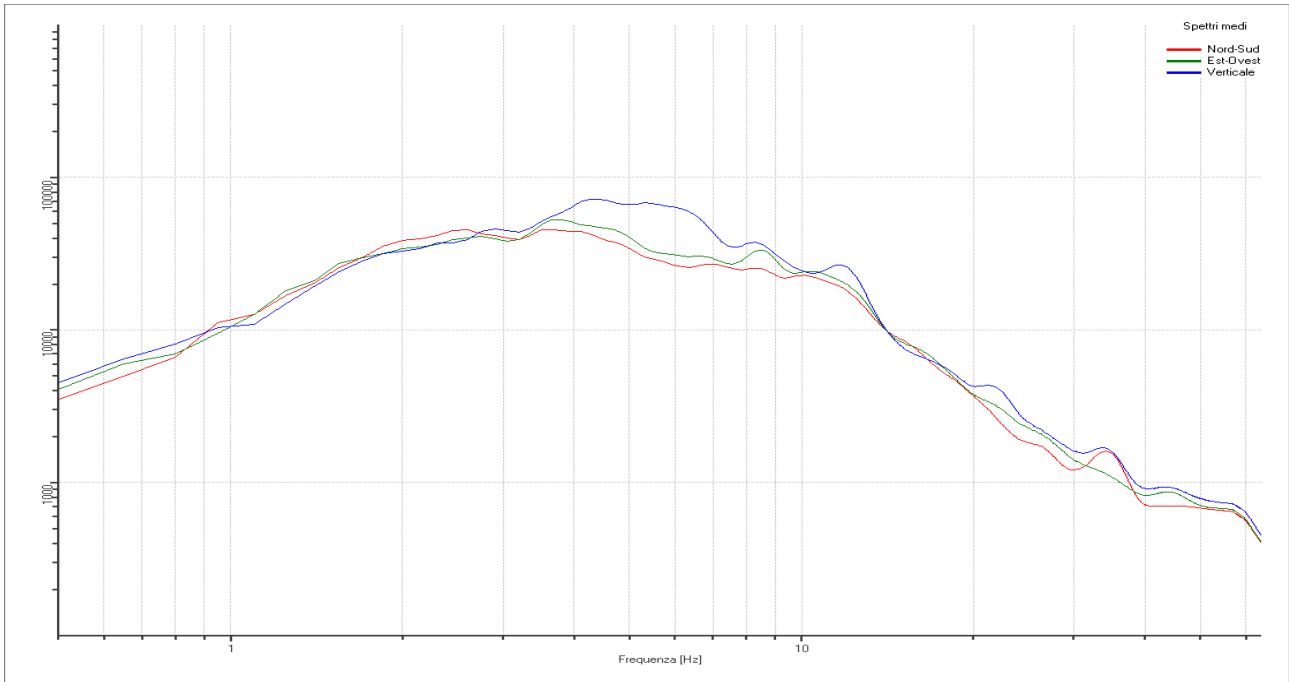
SPETTRI DELLE SINGOLE COMPONENTI

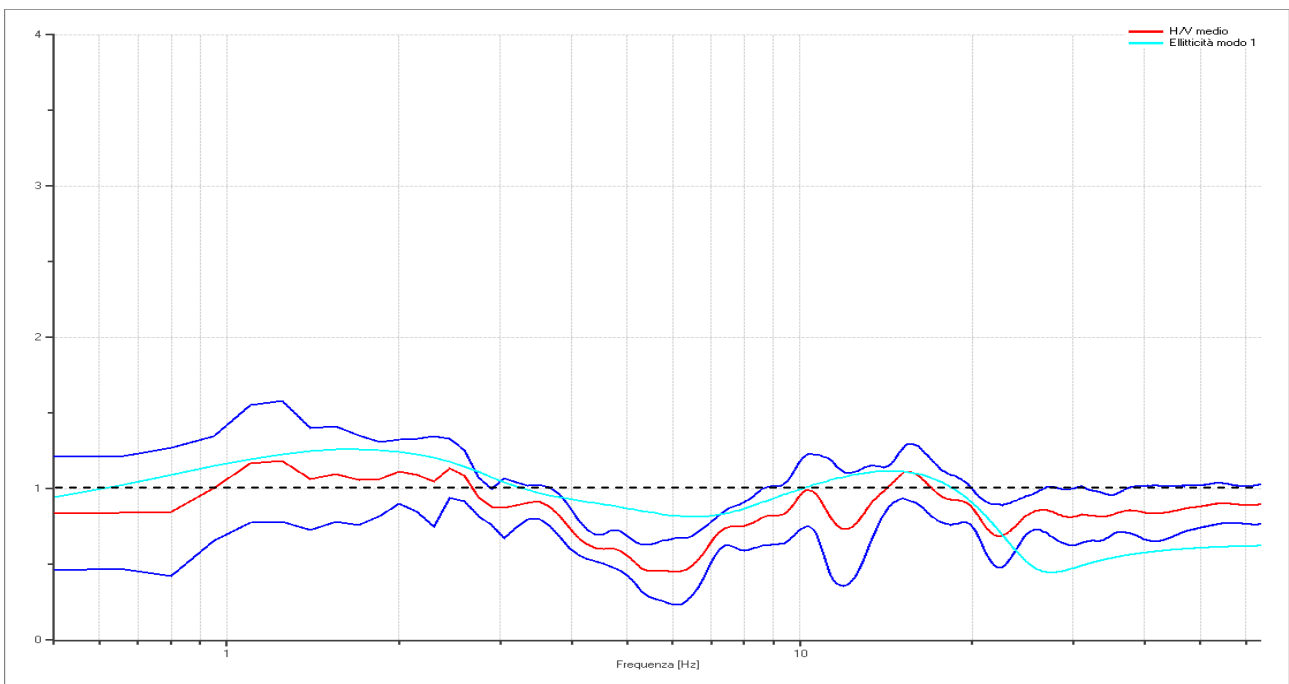
Frequenza del picco del rapporto H/V: 1.25 Hz ±0.34 Hz

Grafico rapporto spettrale H/V naturale con curva H/V sintetica

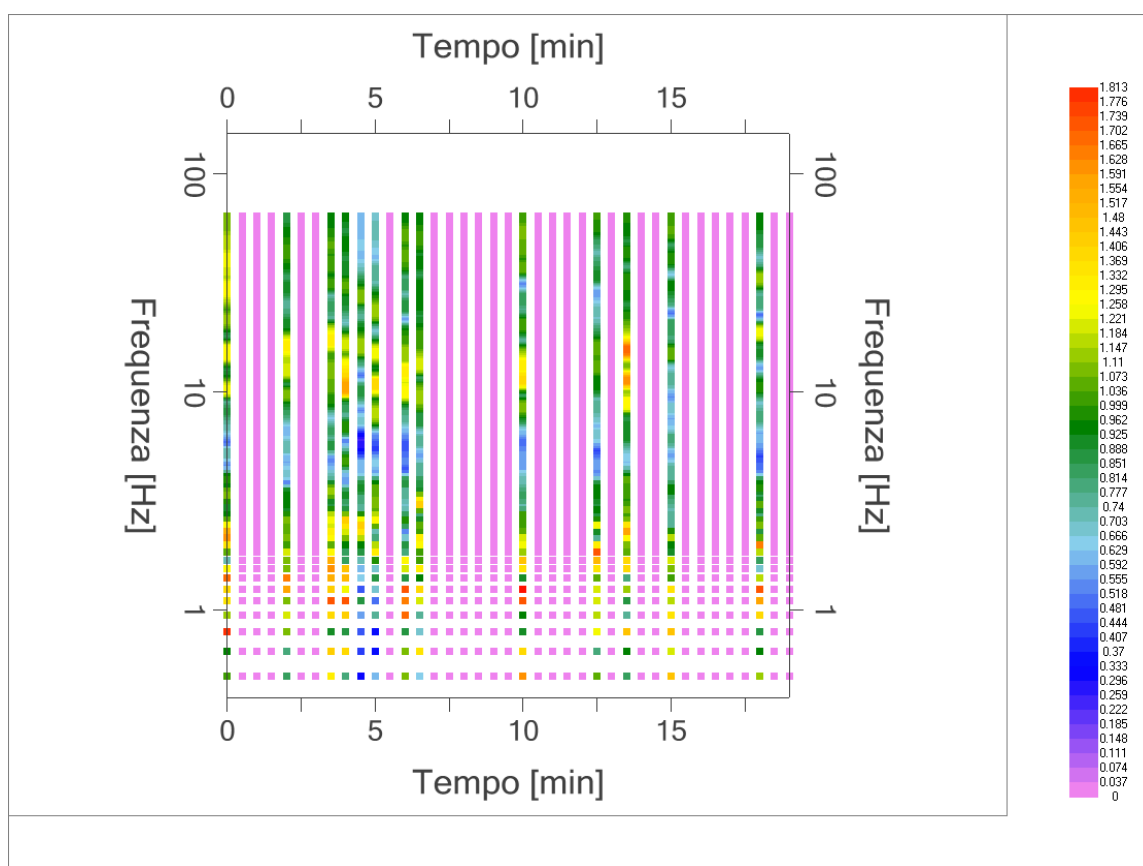
Mapa della stazionarietà degli spettri

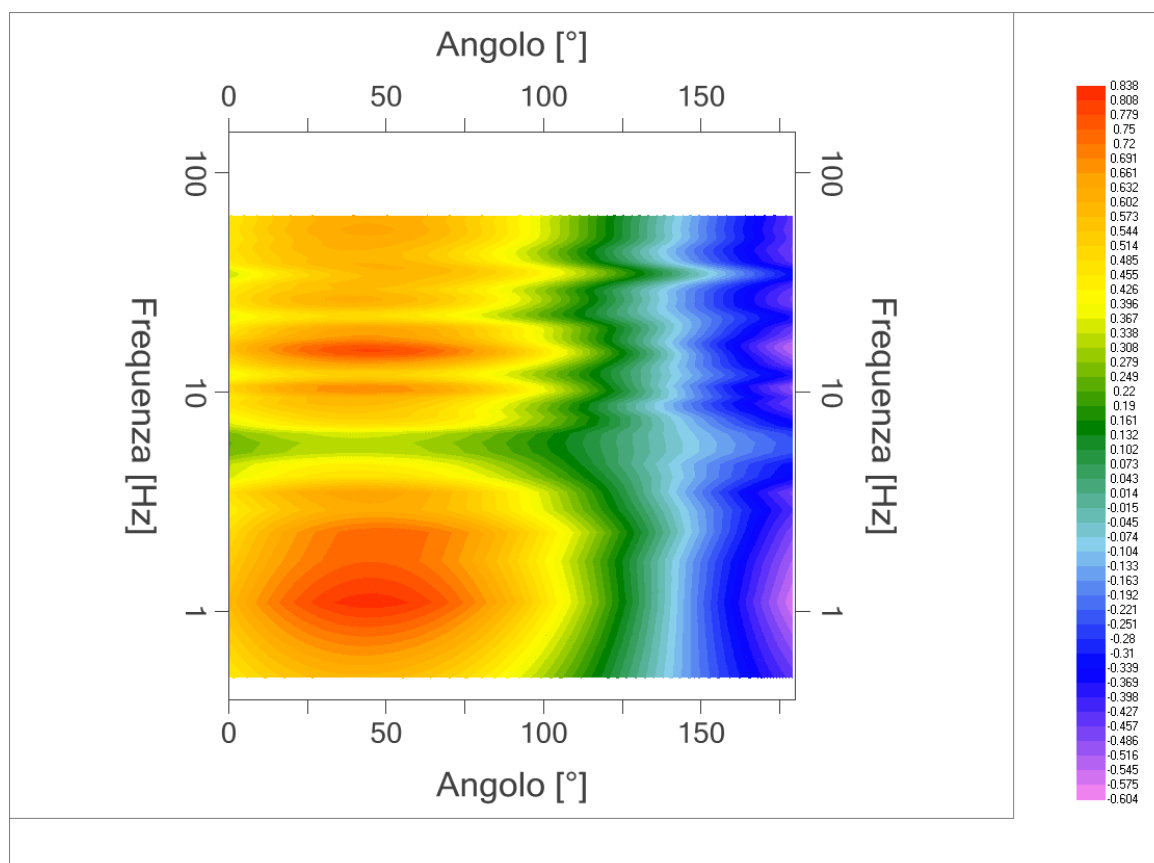
DIREZIONALITA' H/V

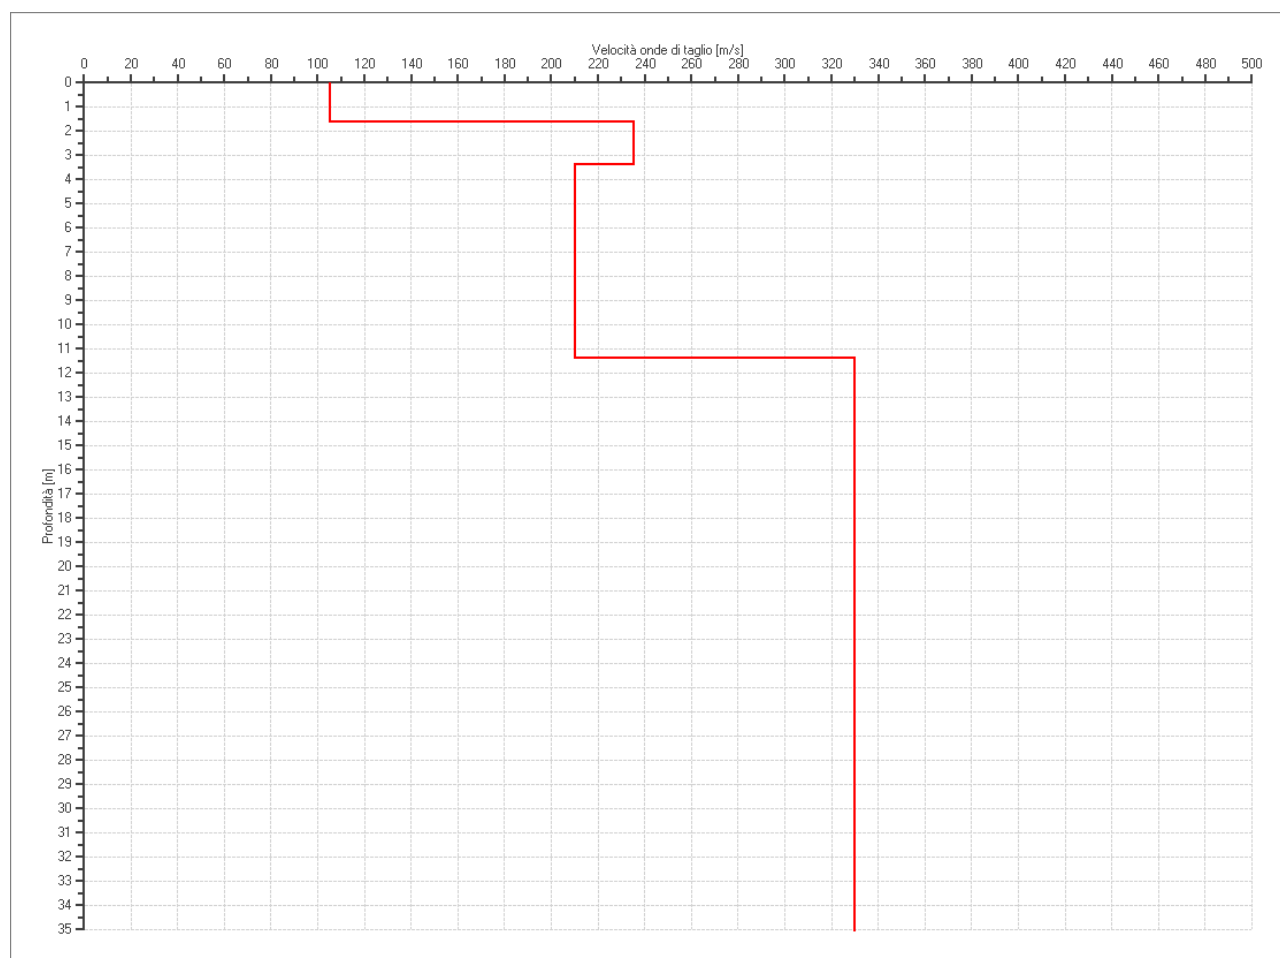
Numero strati: 6
 Frequenza del picco dell'ellitticità: 1.7 Hz
 Valore di disadattamento: -1.00
 Valore Vs30: 255.63 m/s

Strato	Profondità [m]	Spessore [m]	Peso per Unità di Vol. [kN/m ³]	Coeff. di Poisson	Velocità onde di taglio [m/s]
1	0	1.6	18	0.35	105
2	1.6	1.8	18	0.35	235
3	3.4	8	18	0.35	210
4	11.4	25	18	0.35	330
5	36.4	60	18	0.35	505
6	96.4	1	18	0.35	640

PROFILO DELLE VELOCITÀ DELLE ONDE DI TAGLIO

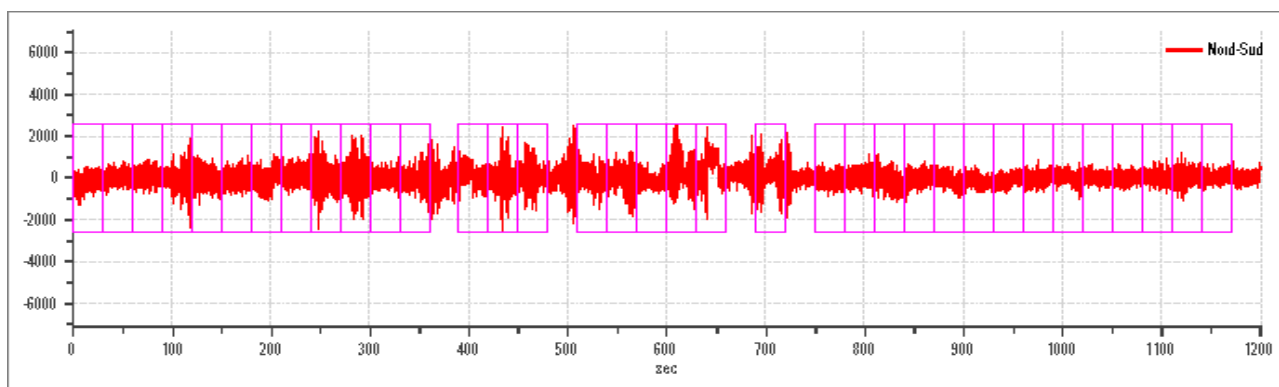
Traccia e finestre selezionate in direzione Nord-Sud
