PROGETTO:	Studio di Microzonazione Sismica del territorio comunale di Moglia (MN)
LOCALITA':	Moglia (MN)

PROVA TROMOGRAFICA MGLA45

EN GEO S.r.l. ENGINEERING GEOLOGIST	Elaborato	Data	Agg.	Pag.
	Report indagine tromografica MGLA45	Dicembre 2013	0	1 di 6

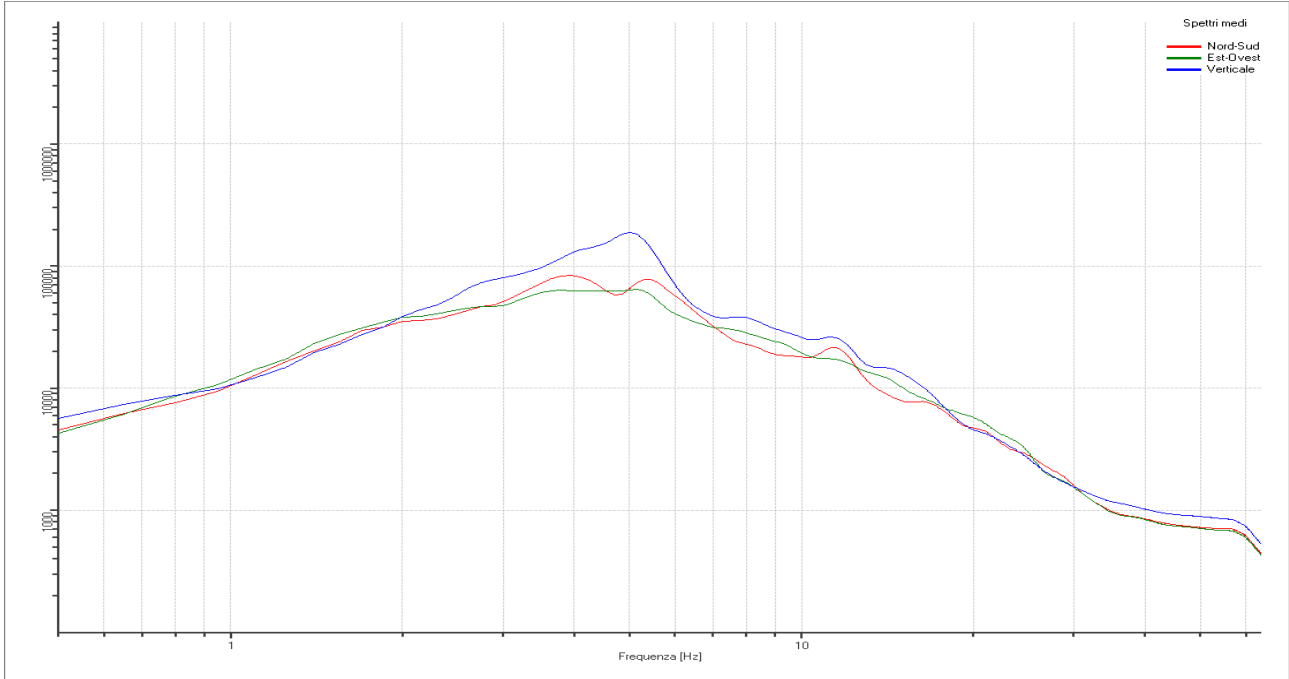
SPETTRI DELLE SINGOLE COMPONENTI

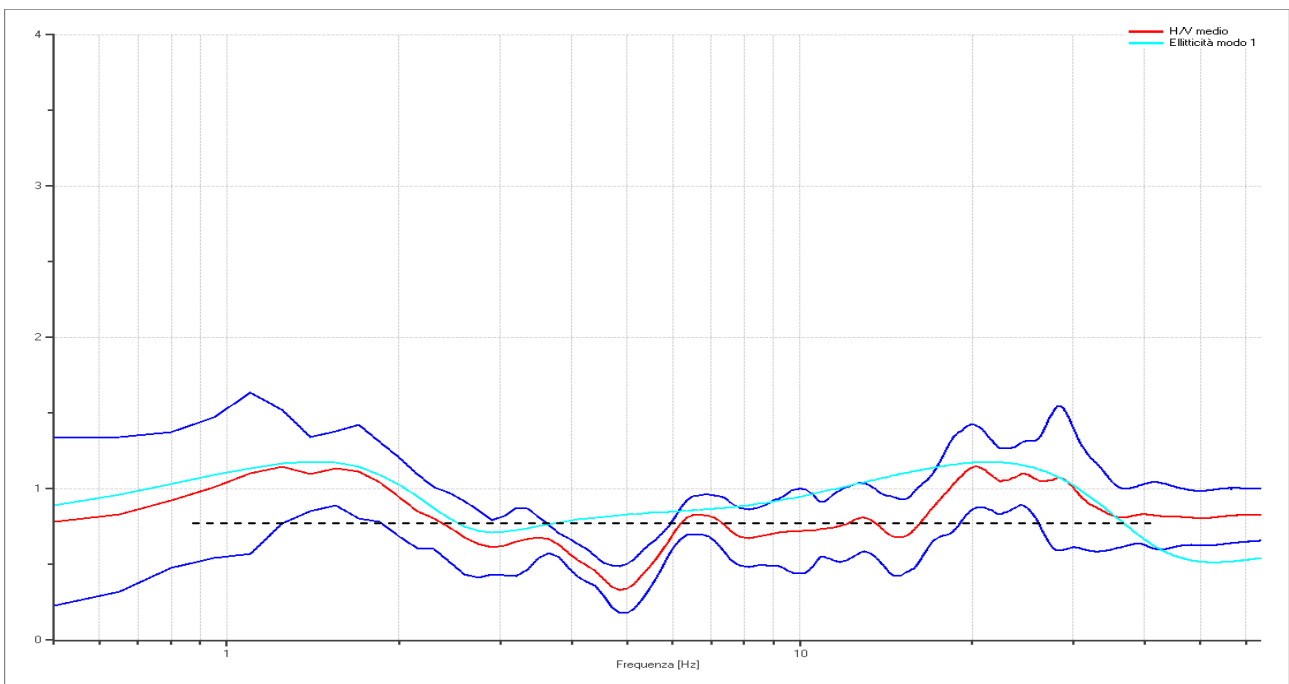
Frequenza del picco del rapporto H/V: 1.25 Hz \pm 0.33 Hz

Grafico rapporto spettrale H/V naturale con curva H/V sintetica

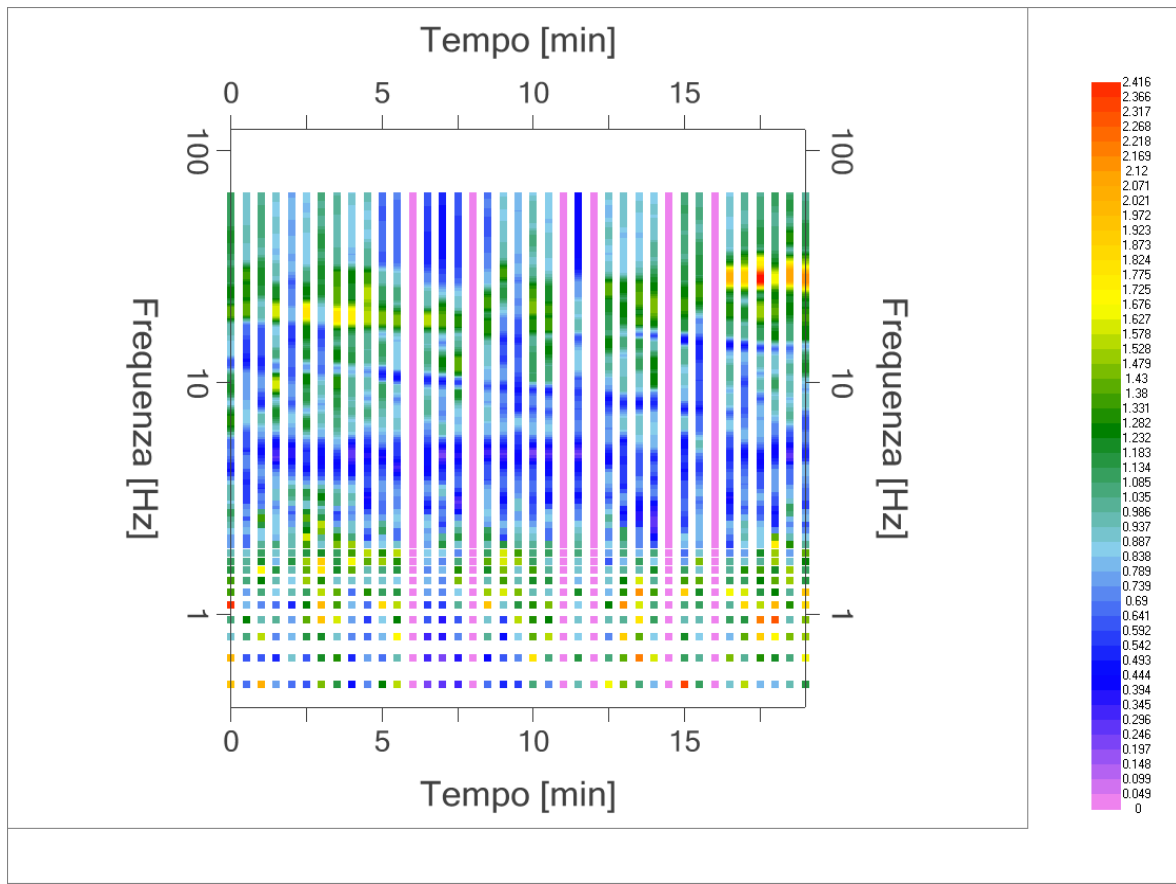
Mapa della stazionarietà degli spettri

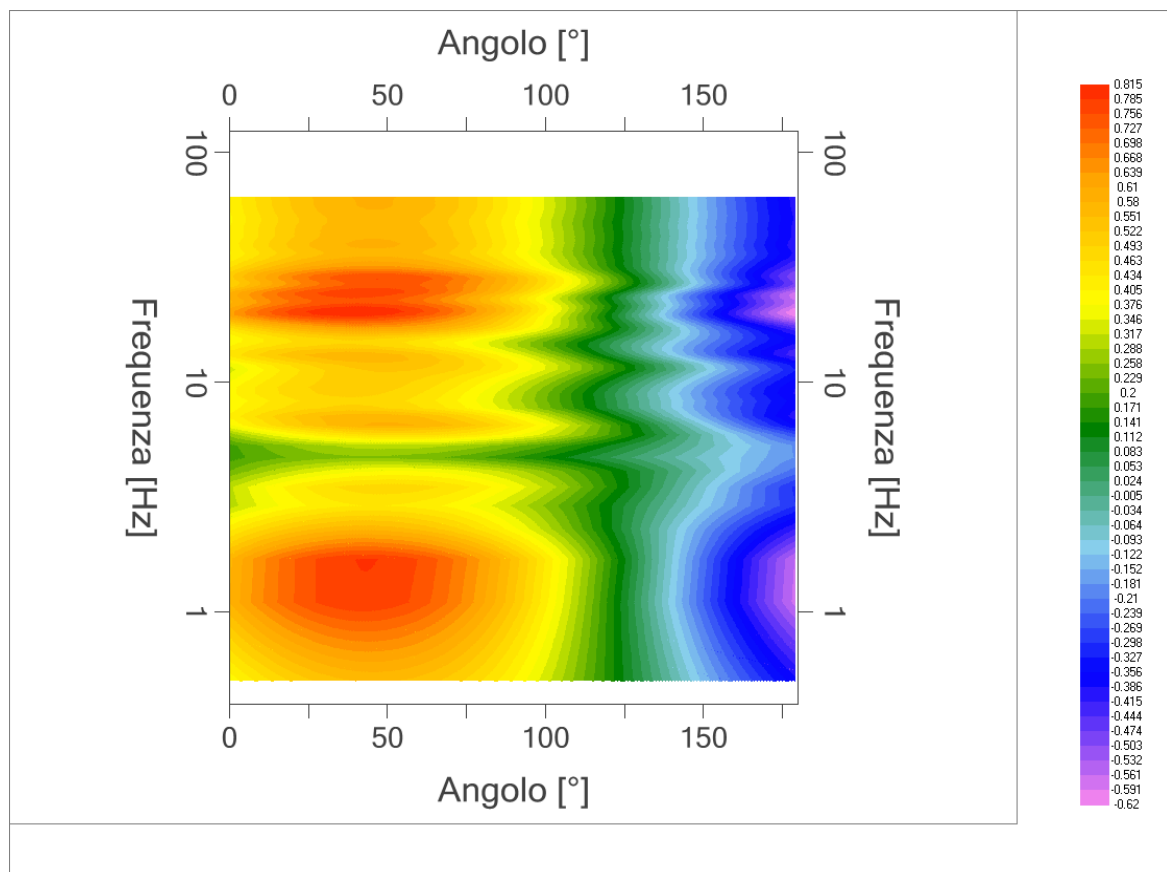
DIREZIONALITA' H/V

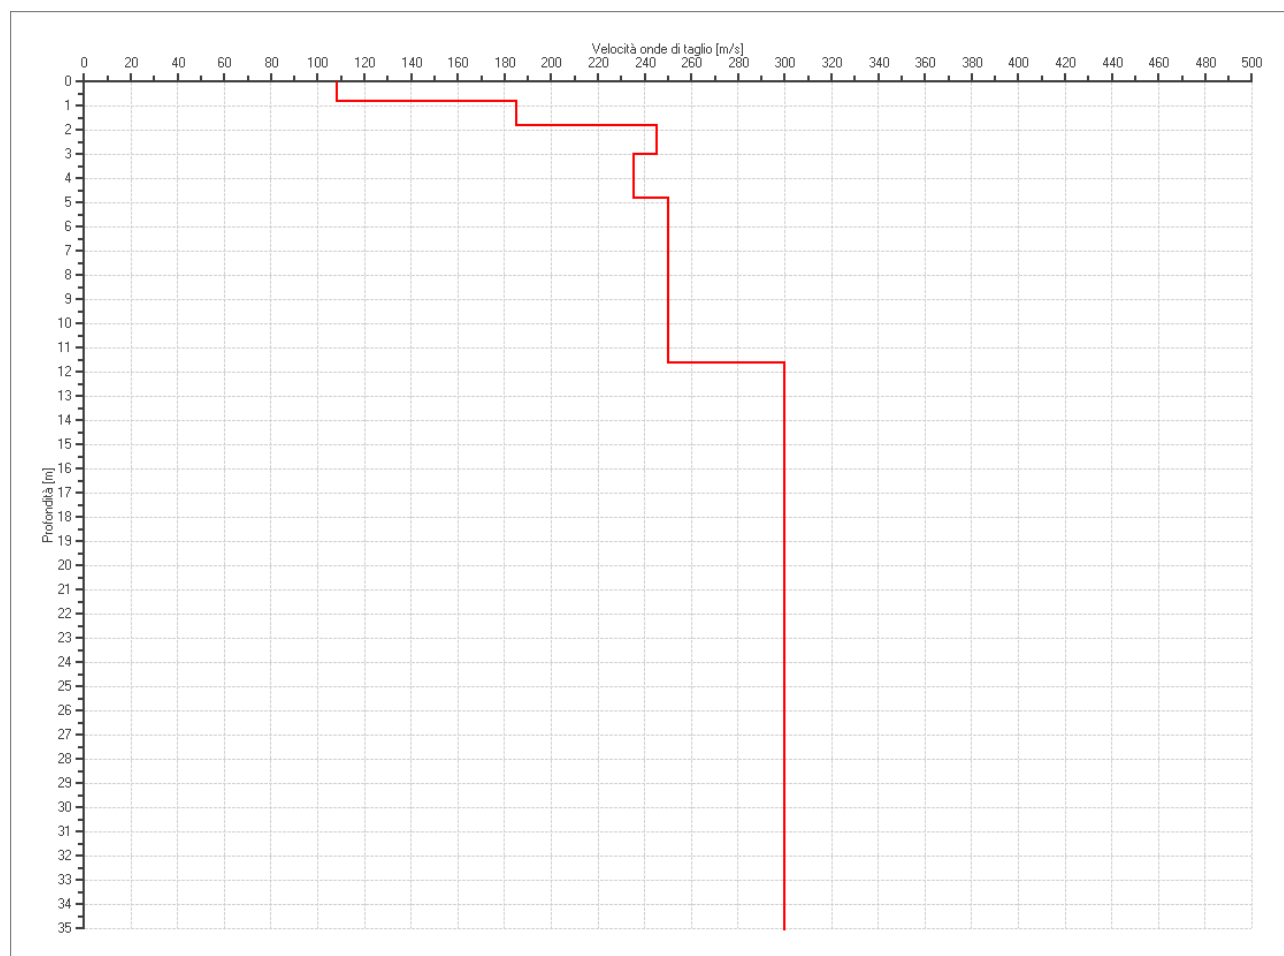
Strato	Profondità [m]	Spessore [m]	Peso per Unità di Vol. [kN/m ³]	Coeff. di Poisson	Velocità onde di taglio [m/s]
1	0	0.8	18	0.35	108
2	0.8	1	18	0.35	185
3	1.8	1.2	18	0.35	245
4	3	1.8	18	0.35	235
5	4.8	6.8	18	0.35	250
6	11.6	30	18	0.35	300
7	41.6	20	18	0.35	510
8	61.6	1	19	0.35	535

PROFILO DELLE VELOCITÀ DELLE ONDE DI TAGLIO

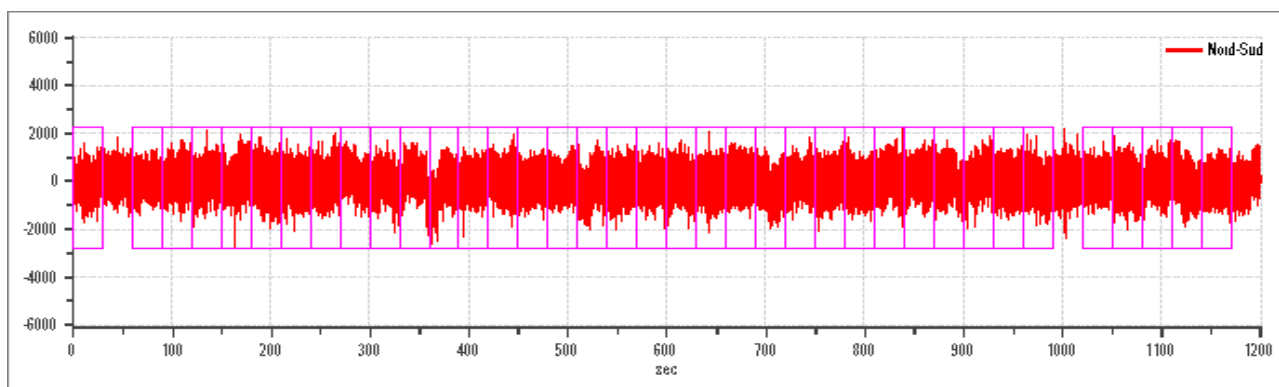
Traccia e finestre selezionate in direzione Nord-Sud

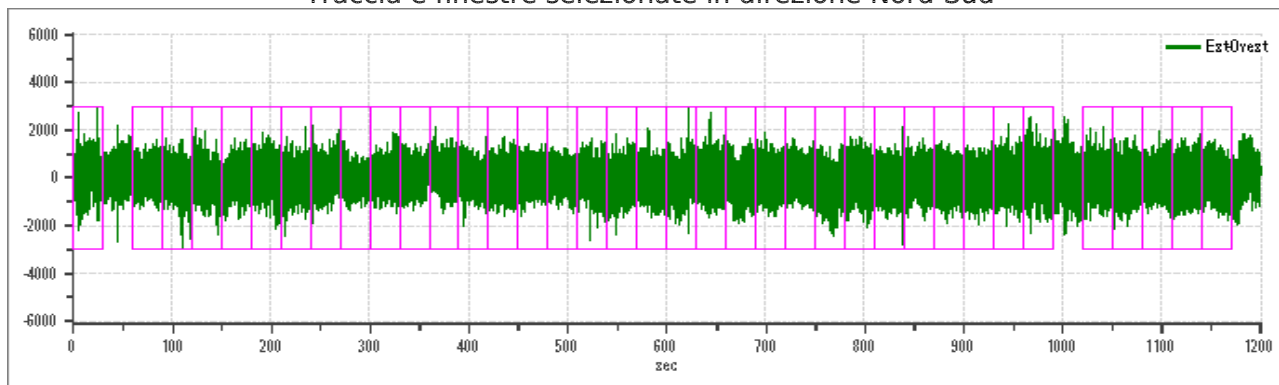
Traccia e finestre selezionate in direzione Est-Ovest

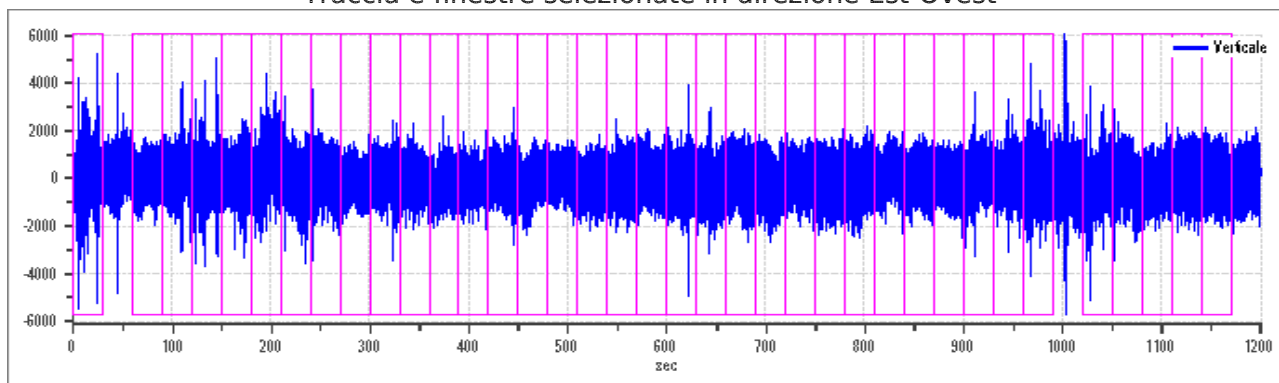
Traccia e finestre selezionate in direzione Verticale

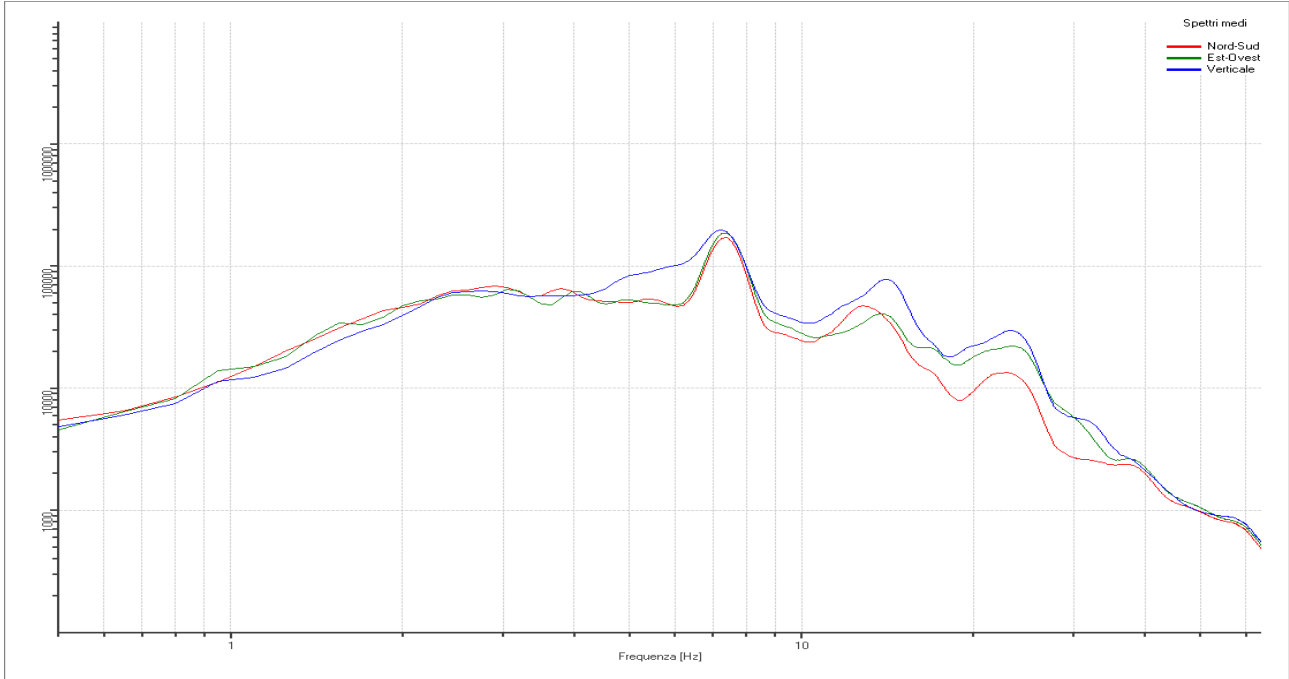
SPETTRI DELLE SINGOLE COMPONENTI

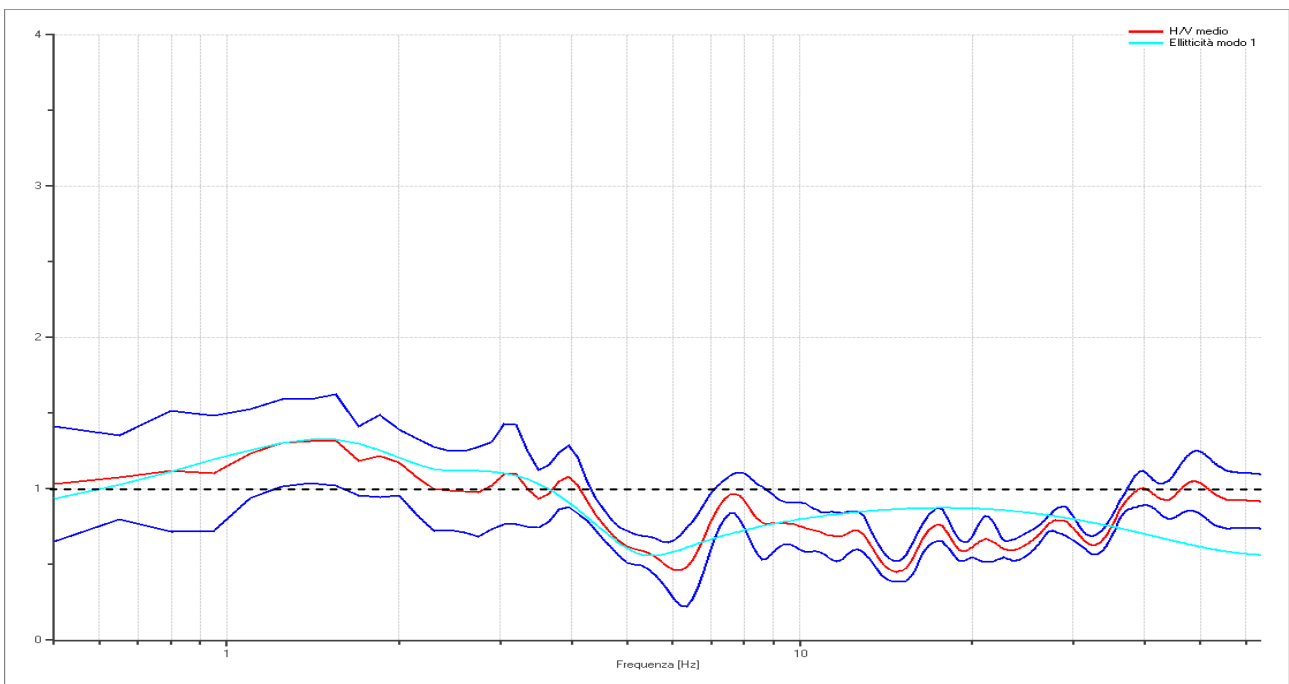
Frequenza del picco del rapporto H/V: 1.55 Hz ±0.23 Hz

Grafico rapporto spettrale H/V naturale con curva H/V sintetica

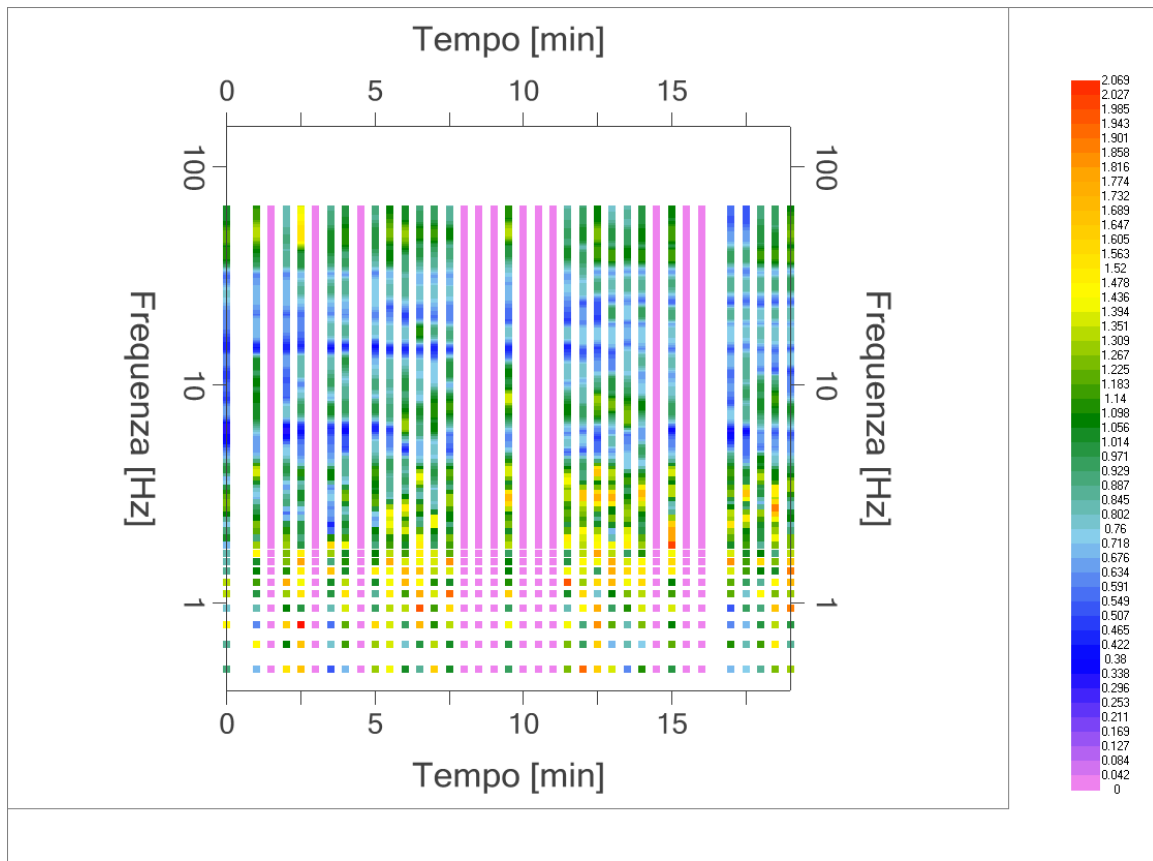
Mapa della stazionarietà degli spettri

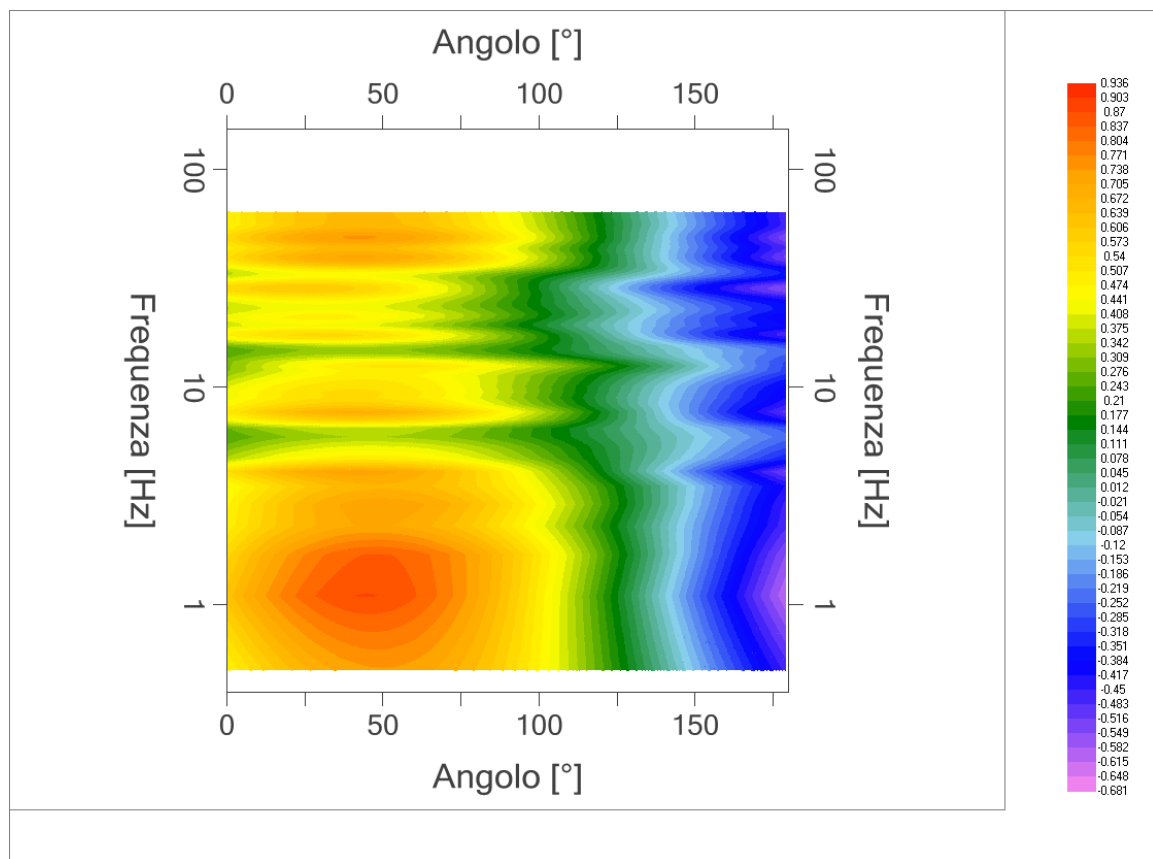
DIREZIONALITA' H/V

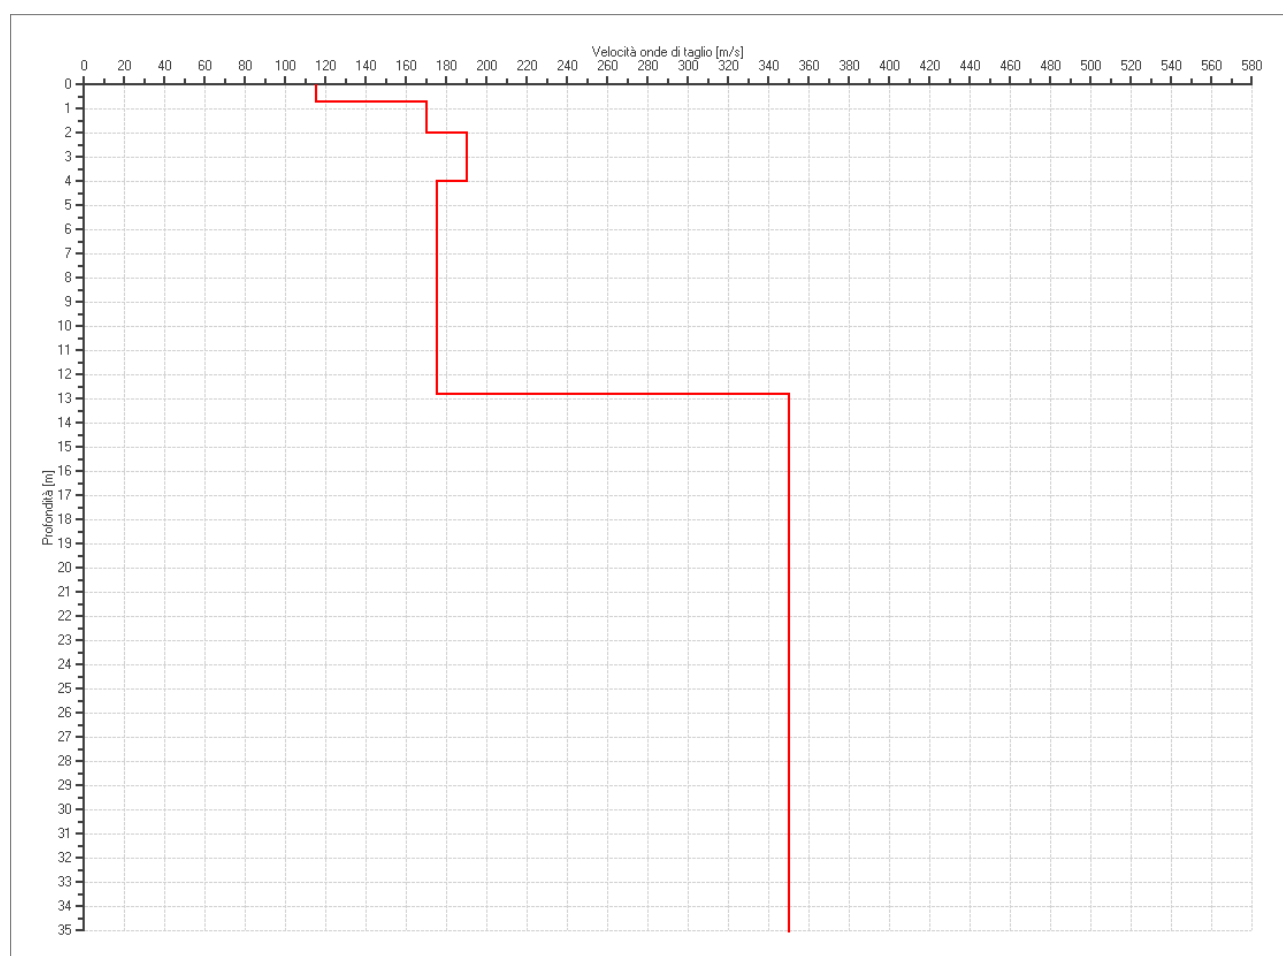
Strato	Profondità [m]	Spessore [m]	Peso per Unità di Vol. [kN/m ³]	Coeff. di Poisson	Velocità onde di taglio [m/s]
1	0	0.7	18	0.35	115
2	0.7	1.3	18	0.35	170
3	2	2	18	0.35	190
4	4	8.8	18	0.35	175
5	12.8	45	18	0.35	350
6	57.8	1	18	0.35	580

PROFILO DELLE VELOCITÀ DELLE ONDE DI TAGLIO

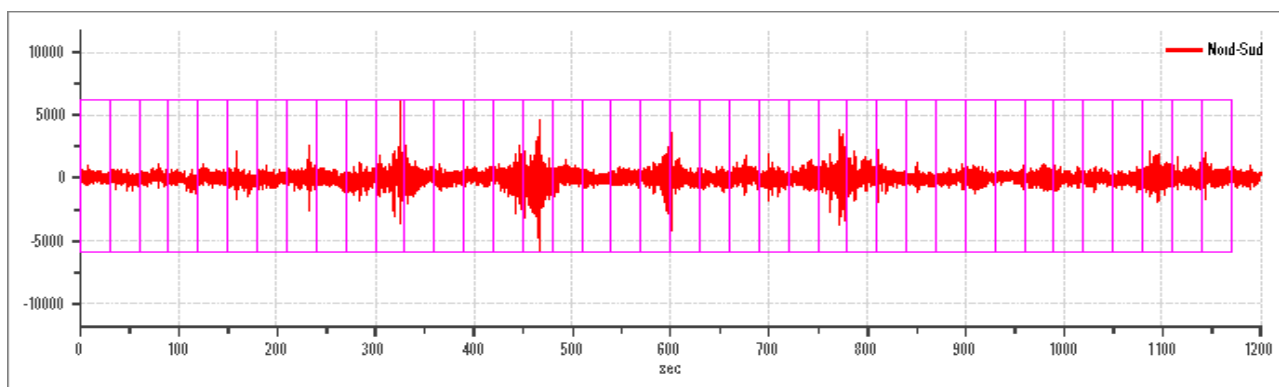
Traccia e finestre selezionate in direzione Nord-Sud

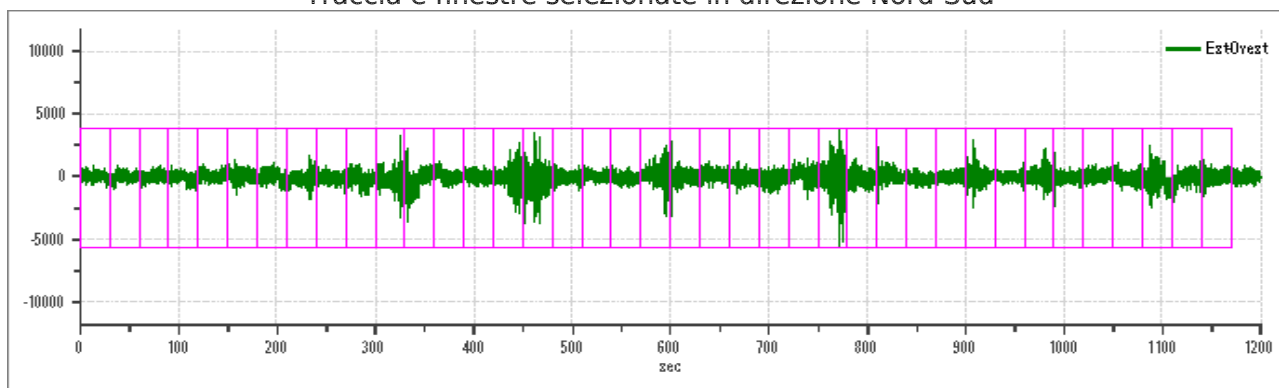
Traccia e finestre selezionate in direzione Est-Ovest

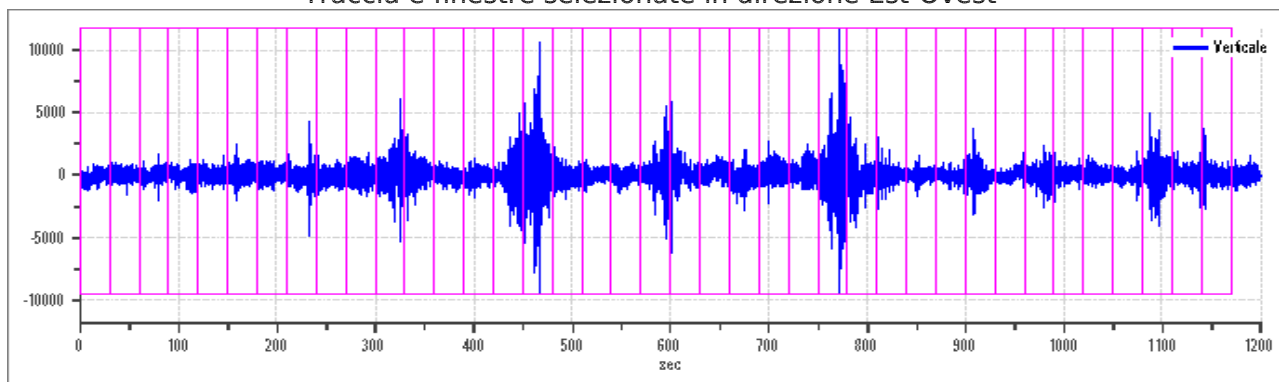
Traccia e finestre selezionate in direzione Verticale

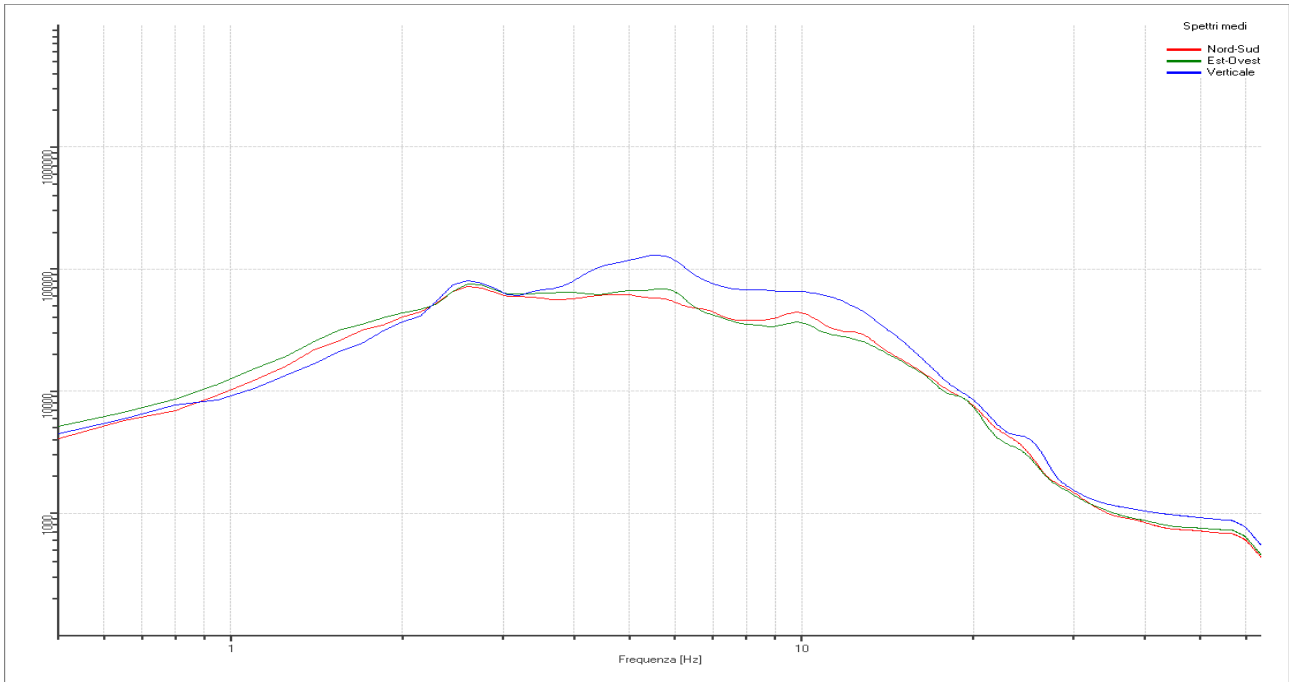
SPETTRI DELLE SINGOLE COMPONENTI

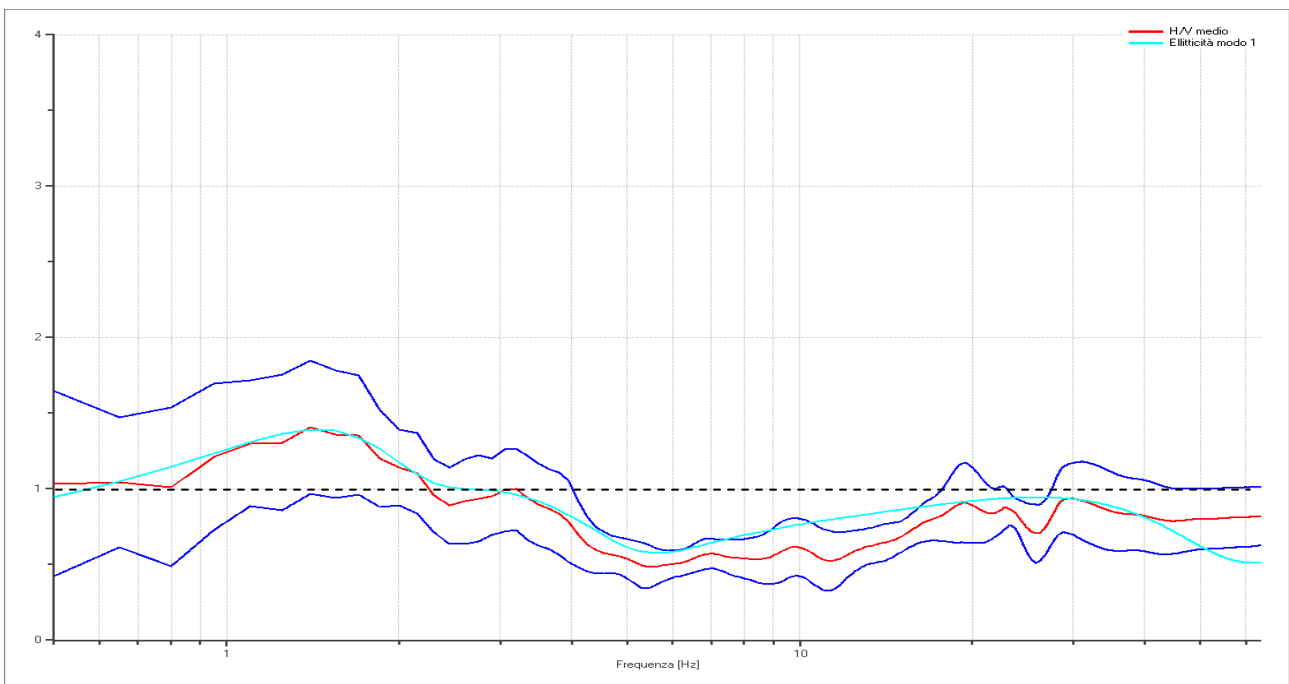
Frequenza del picco del rapporto H/V: 1.4 Hz ±0.31 Hz

Grafico rapporto spettrale H/V naturale con curva H/V sintetica

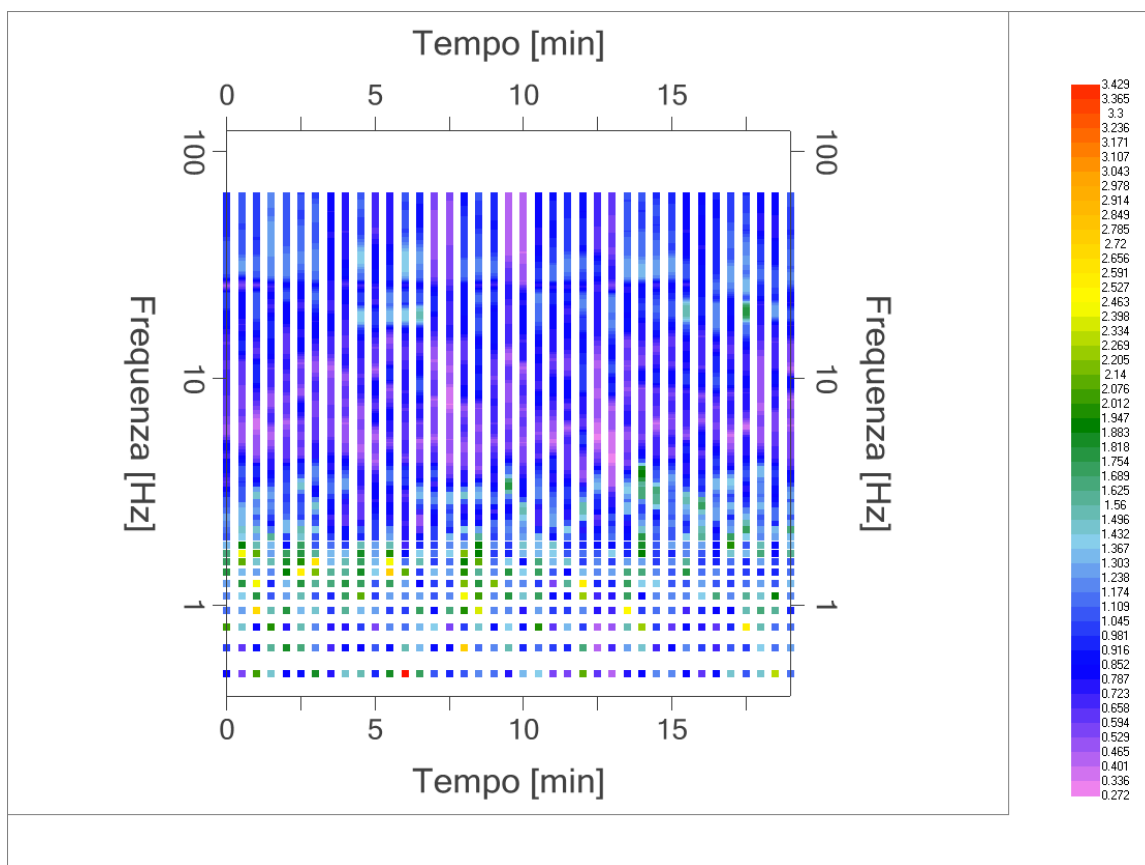
Mapa della stazionarietà degli spettri

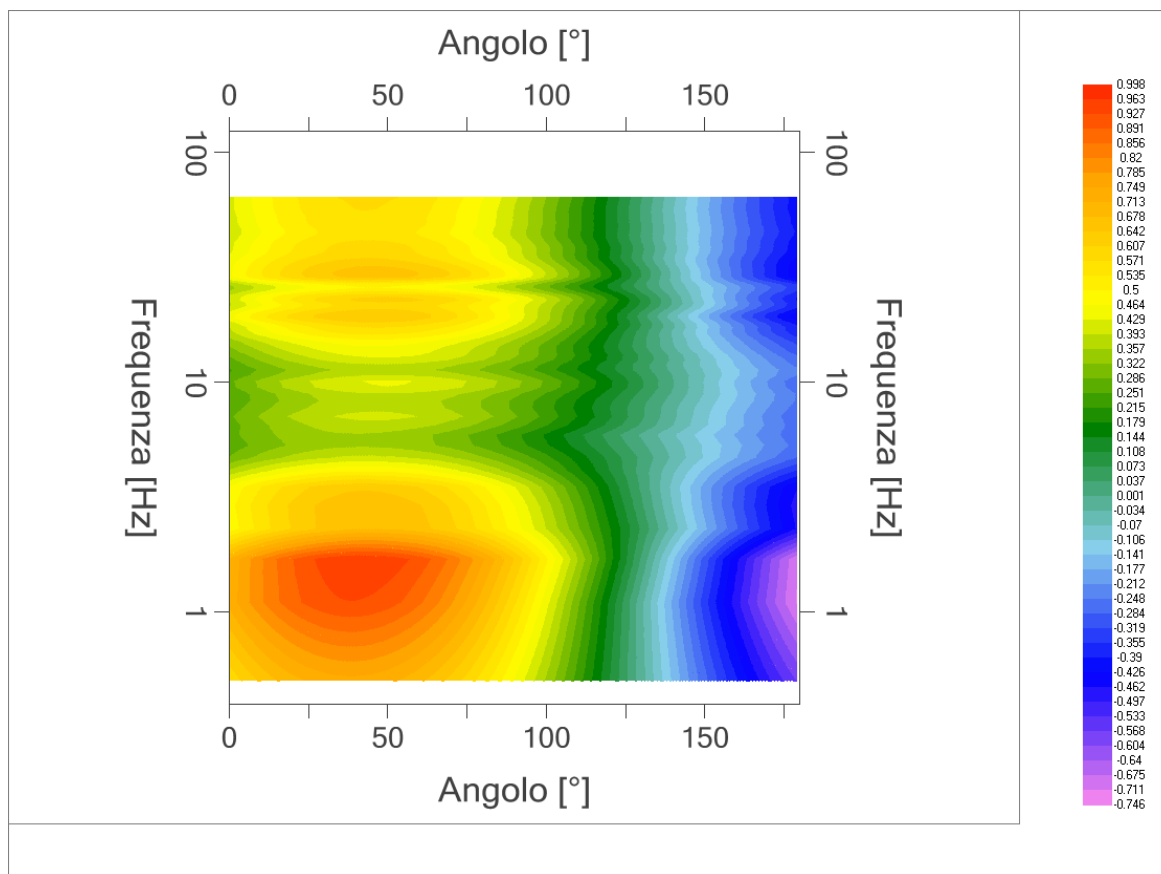
DIREZIONALITA' H/V

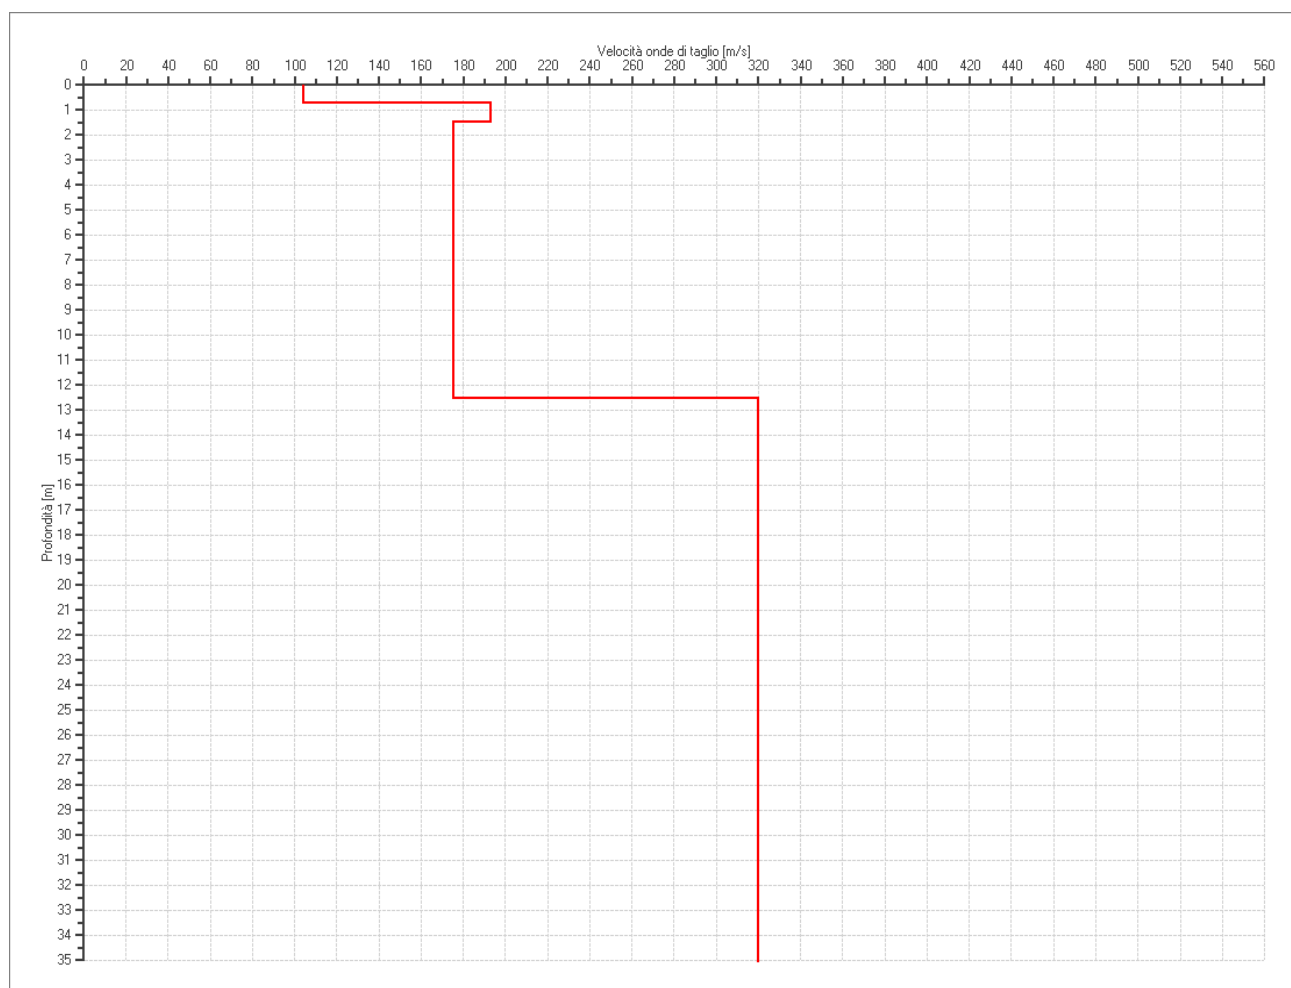
Strato	Profondità [m]	Spessore [m]	Peso per Unità di Vol. [kN/m ³]	Coeff. di Poisson	Velocità onde di taglio [m/s]
1	0	0.7	18	0.35	104
2	0.7	0.8	18	0.35	193
3	1.5	11	18	0.35	175
4	12.5	41	18	0.35	320
5	53.5	1	18	0.35	560

PROFILO DELLE VELOCITÀ DELLE ONDE DI TAGLIO
