PROGETTO:	Studio di Microzonazione Sismica del territorio comunale di Moglia (MN)
LOCALITA':	Moglia (MN)

PROVA TROMOGRAFICA MGLA52

EN GEO S.r.l. ENGINEERING GEOLOGIST	Elaborato	Data	Agg.	Pag.
	Report indagine tromografica MGLA52	Dicembre 2013	0	1 di 6

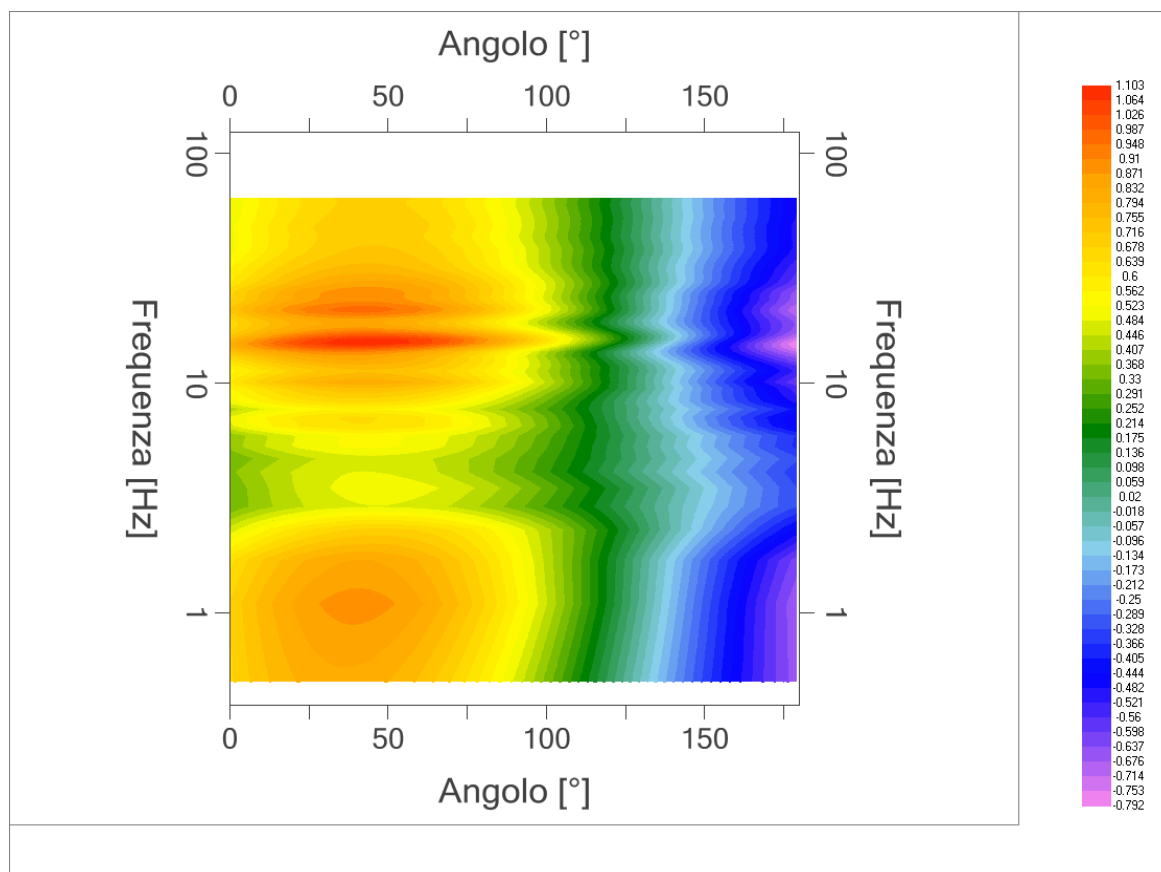
DIREZIONALITA' H/V

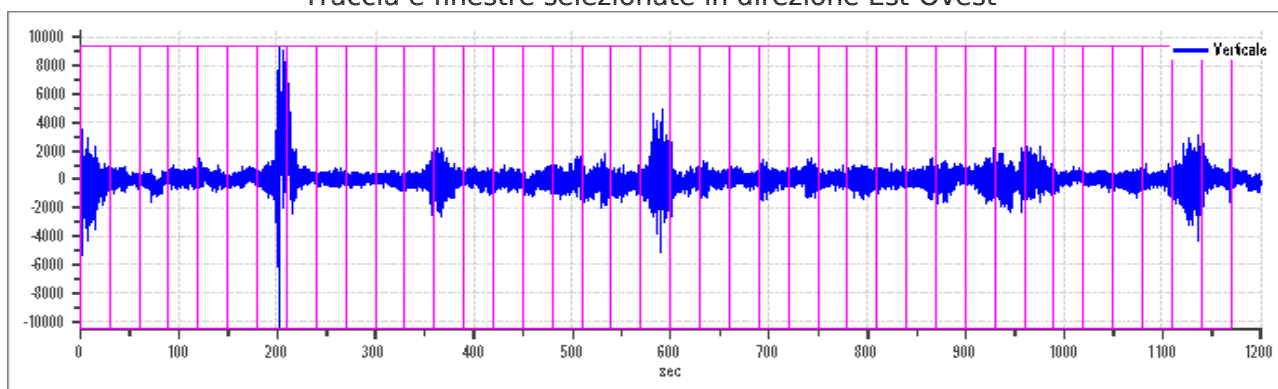
Traccia e finestre selezionate in direzione Verticale

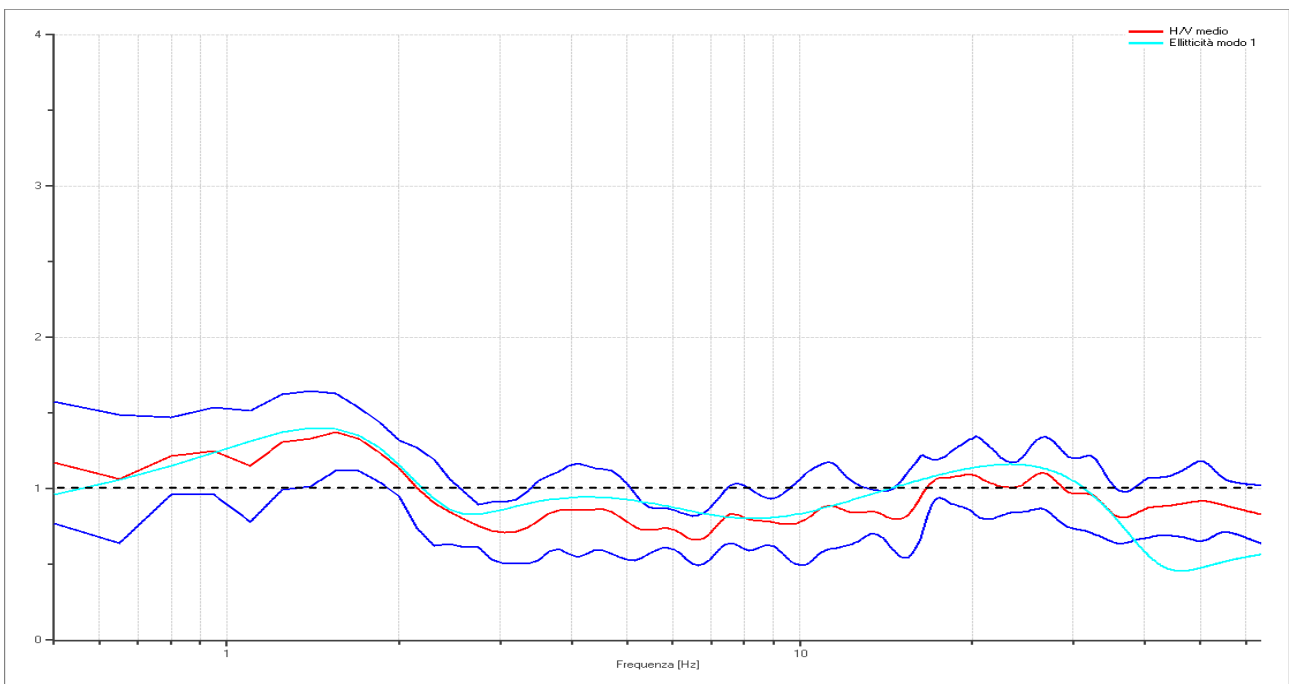
Frequenza del picco del rapporto H/V: 1.55 Hz ± 0.19 Hz

Grafico rapporto spettrale H/V naturale con curva H/V sintetica

Picco H/V a 1.55 ± 0.19 Hz (nell'intervallo 0.5 - 64.0 Hz).

*I risultati relativi alle verifiche eseguite ai sensi delle linee guida SESAME, evidenziano che il segnale presenta un picco H/V "non chiaro". Tale segnale tuttavia è comunque interpretabile, poiché, sempre ai sensi delle linee guida SESAME, corrisponde a un picco di origine stratigrafica.

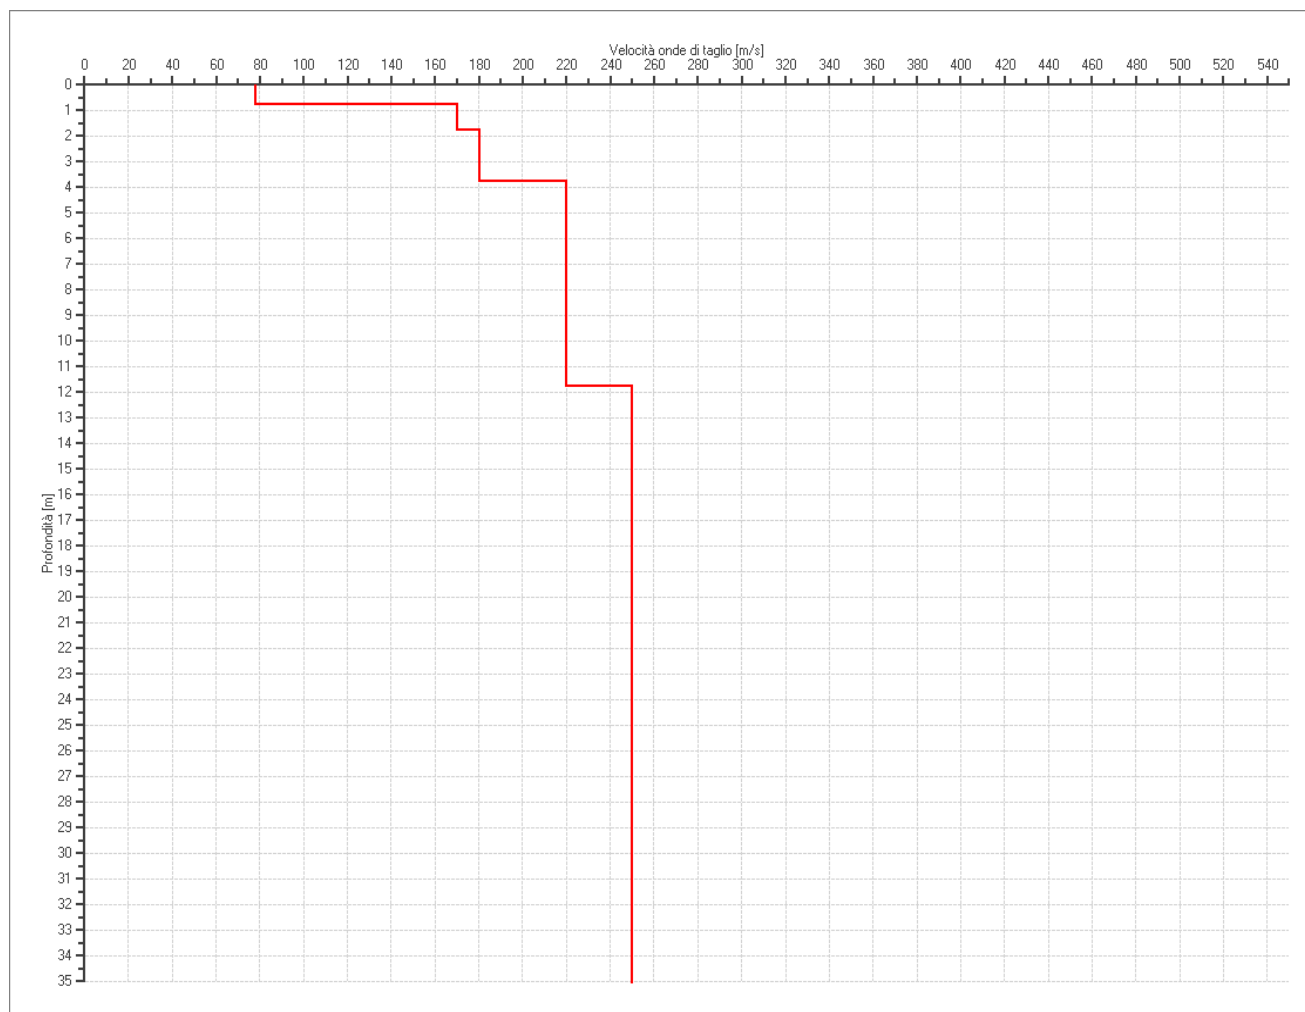
Numero strati: 7
 Frequenza del picco dell'ellitticità: 1.4 Hz
 Valore di disadattamento: -1.00
 Valore Vs30: 220.63 m/s

Strato	Profondità [m]	Spessore [m]	Peso per Unità di Vol. [kN/m ³]	Coeff. di Poisson	Velocità onde di taglio [m/s]
1	0	0.75	18	0.35	78
2	0.75	1	18	0.35	170
3	1.75	2	18	0.35	180
4	3.75	8	18	0.35	220
5	11.75	27	18	0.35	250
6	38.75	95	19	0.35	505
7	133.75	1	19	0.35	690

PROFILO DELLE VELOCITÀ DELLE ONDE DI TAGLIO
