1. Descrizione del comprensorio

2. Effetti dei sismi del 20 e 29 maggio 2012 sulle strutture di bonifica dedicate e/o funzionali allo scolo delle acque e alla difesa dalle piene dei recettori

3. Localizzazione dei fabbricati, manufatti impianti danneggiati

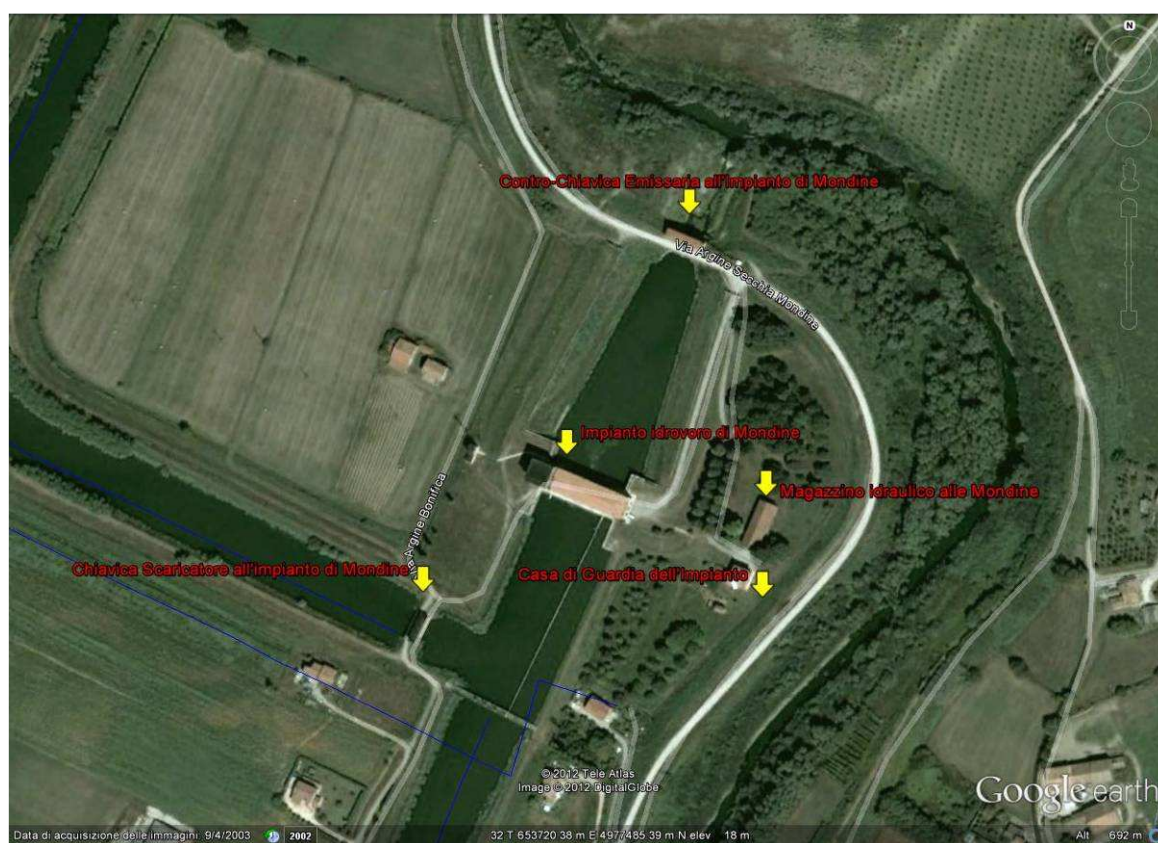
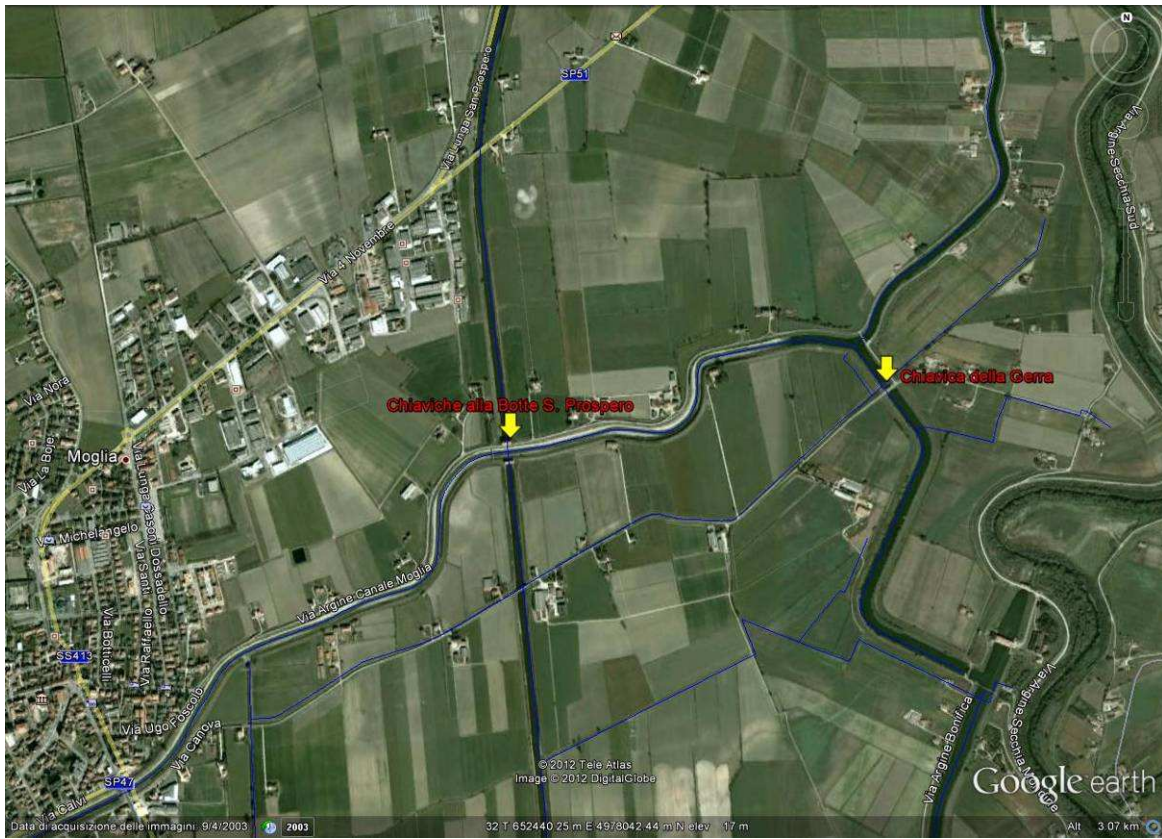
3.1 Nodo idraulico di Mondine e manufatti in comune di Moglia (MN)

<p>crollo/abbassamento di una trave vierendel di copertura in prossimità della cabina di trasformazione;</p> <p>stato fessurativo importante e generalizzato ed esteso a tutti e tre i corpi di fabbrica.</p> <p>Danneggiamento parte impiantistica di media tensione fortemente compromessa dal crollo, impossibilità di verificare le condizioni delle altre componenti impiantistiche idrauliche e meccaniche che si presumono mediamente danneggiate data la condizione in cui versa il fabbricato.</p>	<p>Impossibilità di utilizzare l'impianto allo stato attuale come "contro chiavica" per la difesa delle piene del Secchia. L'impianto svolge anche funzione di "contro chiavica" per ripartire la spinta idrostatica determinata dalla piena del Secchia tra Chiavica e Impianto.</p>
<p>Chiavica Emissaria dell'impianto di Mondine verso il fiume Secchia.</p>	<p>Formazione di numerose e consistenti crepe passanti nei muri perimetrali portanti in laterizio, con particolare riferimento ai lati corti del fabbricato;</p> <p>Impossibilità di constatare eventuali danneggiamenti alle paratoie di regolazione e agli organi di manovra.</p>	<p>Attualmente inagibile, con conseguente impossibilità di effettuazione della manovra delle paratoie di sezionamento tra il fiume Secchia e l'impianto di Mondine.</p> <p>Impossibilità di accedere per:</p> <ul style="list-style-type: none"> - aprire le paratoie per consentire lo scolo a gravità delle acque del Cavo Lama nel fiume Secchia; - chiudere le paratoie per la difesa dalle piene del Fiume Secchia

<p>Chiavica "Sfioratore" presso l'impianto di Mondine</p>	<p>Formazione di numerose crepe passanti nei muri perimetrali portanti in laterizio, con particolare riferimento al lato corto del fabbricato.</p> <p>Impossibilità di constatare eventuali danneggiamenti alle paratoie di regolazione e agli organi di manovra.</p>	<p>Attualmente inagibile, con conseguente impossibilità di effettuazione della manovra delle paratoie contenute nella chiavica.</p> <p>Tali paratoie sono rilevanti per sezionare il bacino del cavo Lama da quello del cavo Parmigiana Moglia, sia in condizioni di piena che in condizione ordinarie per manutenzione della rete.</p>
<p>Magazzino presso l'impianto di Mondine</p>	<p>Danni alla copertura con movimentazione delle tegole;</p> <p>Consistenti lesioni alle pareti interne del fabbricato.</p>	<p>Inagibile</p> <p>Impossibilità di accedere e recuperare materiali e attrezzature o depositarli, fondamentali per la gestione delle emergenze in caso di piena, nonché per la manutenzione dell'impianto idrovoro e delle chiaviche del nodo idraulico (Gerra, Sfioratore, Botti S. Prospero, chiavica del Bondanello) a cui è a servizio.</p>

<p>Casa di guardia presso l'impianto di Mondine</p>	<p>Danni alla copertura con movimentazione delle tegole;</p> <p>lesioni diffuse alle pareti interne dell'edificio.</p>	<p>Inagibile</p> <p>Impossibilità di avere la custodia del nodo idraulico, in quanto il capo impianto residente ha dovuto trasferirsi in altra abitazione</p>
<p>Chiaviche alla Botte S. Prospero</p>	<p>Formazione di numerose crepe passanti nei muri perimetrali portanti in laterizio;</p> <p>Rottura con espulsione di materiale laterizio dei due archi costituenti la parte sommitale delle aperture poste sui lati corti delle chiaviche.</p> <p>Espulsione dei maschi murari lato canale;</p> <p>Impossibilità di constatare eventuali danneggiamenti alle paratoie e ai panconi di sezionamento per la regolazione dei livelli idrometrici nonché degli organi di manovra situati nel fabbricato di monte.</p>	<p>Inagibile</p> <p>Impossibilità di accedere per manovrare le paratoie nella chiavica di monte;</p> <p>Impossibilità di accedere al casello di valle, per avviamento dei sifoni di scarico delle acque dal Cavo Parmigiana Moglia al Canale Emissario, collocati in prossimità del casello di Valle e fondamentali per la gestione delle piene.</p>

Chiavica della Gerra	Formazione di numerose crepe passanti nei muri perimetrali portanti in laterizio, con particolare riferimento al lato corto del fabbricato. Impossibilità di constatare eventuali danneggiamenti alle paratoie di regolazione e agli organi di manovra.	Attualmente inagibile, con conseguente impossibilità di effettuazione della manovra delle paratoie contenute nella chiavica. Tali paratoie sono rilevanti per sezionare il bacino del cavo Lama da quello del cavo Parmigiana Moglia, sia in condizioni di piena che in condizione ordinarie per manutenzione della rete.
Nodo idraulico di S. Siro in comune di San Benedetto Po (MN)		
Impianto idrovoro di S. Siro	Importante stato fessurativo nella parte di fabbricato destinato ad alloggiamento della cabina elettrica; Martellamento dei giunti strutturali; fessurazioni diffuse nelle altre due porzioni di fabbricato. Balastra di protezione della copertura piana con elementi in mattone e pietra di Prun pericolanti sull'accesso e sulle passerelle lato arrivo e lato mandata dell'impianto.	Inagibile Impossibilità di accedere all'impianto e quindi: - impossibilità di avviare garantire il funzionamento delle idrovore in caso di necessità in corrispondenza delle piene interne della rete consortile e - impossibilità di effettuare le manovre necessarie per garantire la sicurezza idraulica nei confronti delle piene del Fiume Secchia e del Po. L'impianto svolge anche funzione di "contro chiavica" per ripartire la spinta idrostatica determinata dalla piena del Secchia tra Chiavica e Impianto.

L'impianto di Mondine presenta rilevanti danni: crollo di una importante porzione del fabbricato di alloggiamento della cabina di media tensione con conseguente danneggiamento dell'impiantistica elettrica, abbassamento di una trave principale nella sala macchine, martellamento dei giunti con scoppio delle murature, importante stato fessurativo generalizzato e cedimenti delle strutture. Pertanto l'impianto è completamente fuori servizio. L'Enel ha effettuato il taglio dei cavi di alimentazione MT 15.000 V all'impianto in data 30 maggio 2012.

La chiavica Emissaria presenta un importante stato fessurativo ed è inaccessibile.

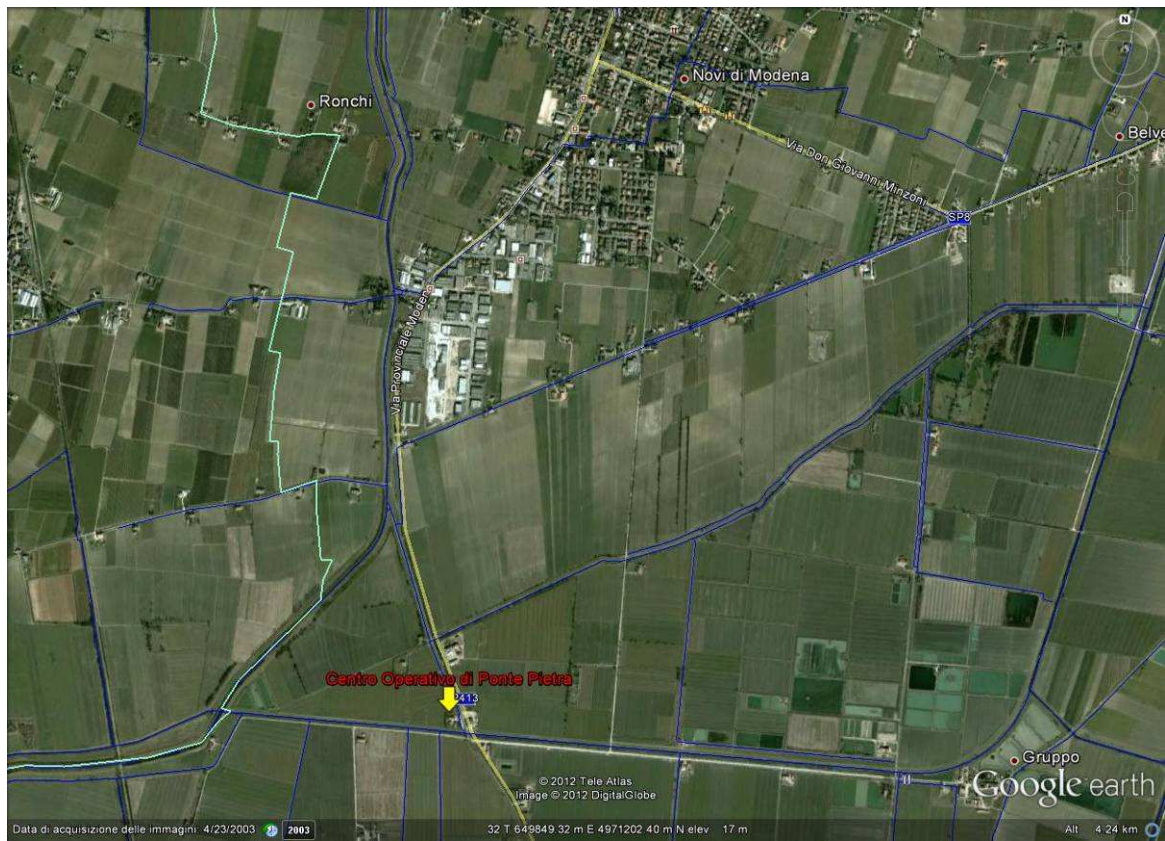
3.4 Centro operativo di Ponte Pietra, Comune di Carpi al confine con Novi di Modena (MO)

per il personale Ponte Pietra (Carpi)		possono prendere servizio presso tale sede. Sono stati temporaneamente delocalizzati presso uffici di Quartirolo, Carpi (anche se non adeguatamente attrezzati per accogliere tale numero di persone).
Magazzino idraulico	Elevato stato fessurativo dei pilastri e delle pareti di tamponamento	Inagibile. Impossibilità di ricoverare (e recuperare) attrezzature, mezzi d'opera e materiali necessari e fondamentali per la manutenzione della rete idraulica e dei manufatti della rete consortile.
Officina di carpenteria metallica	Struttura prefabbricata: non presenta particolari lesioni, ma presenta carenze come da art. 3 comma 8 DL 74/2012	Inagibile. Impossibilità di effettuare le lavorazioni di carpenteria metallica e meccaniche necessarie per la manutenzione e ripristino dei dispositivi idraulici (paratoie, meccanismi di manovra, e di tutte le parti impiantistiche quali alberi pompe, cuscinetti, tubazioni di mandata e contenimento, accessori di impianto in genere). Tale attività è fondamentale per assicurare il corretto funzionamento di chiuse e impianti a servizio della rete idraulica.

Casa di guardia/custodia	Lesioni e fessurazioni alle murature portanti in laterizio.	Inagibile. Impossibilità per il custode e la sua famiglia di risiedere presso il centro operativo.
Centro operativo di Gargallo, Comune di Carpi al confine con Campogalliano (MO)		
Magazzino idraulico in muratura	Fessurazioni della muratura e danni alle capriate in legno	Inagibile. Impossibilità di ricoverare (e recuperare) attrezzature, mezzi d'opera e materiali necessari e fondamentali per la manutenzione della rete idraulica e dei manufatti della rete consortile.
Magazzino idraulico prefabbricato	Struttura prefabbricata: non presenta particolari lesioni, ma presenta carenze come da art. 3 comma 8 DL 74/2012	Inagibile. Impossibilità di ricoverare (e recuperare) attrezzature, mezzi d'opera e materiali necessari e fondamentali per la manutenzione della rete idraulica e dei manufatti della rete consortile.
Centro operativo di Cà de Frati, comune di Rio Saliceto (RE)

I magazzini in muratura con capriate in legno di Ponte Pietra e di Gargallo presentano gravi lesioni sia alle murature che alle capriate di copertura e sono inagibili.
